# HAVÁRIA STRECHY

## PREVÁDZKOVEJ BUDOVY MEDZINÁRODNÉHO LETISKA POPRADEK

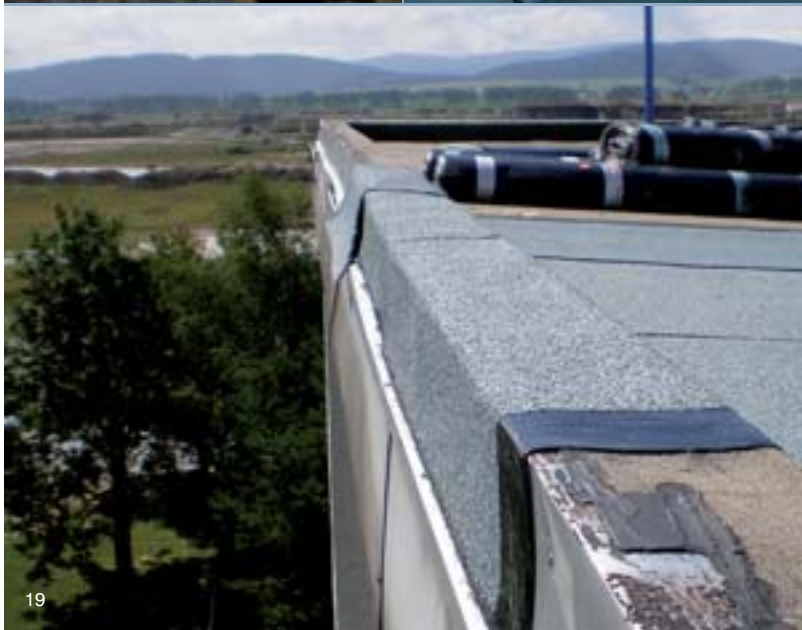
- 17| Druhá vrstva povlakovej strešnej krytiny z SBS modifikovaného asfaltovaného pásu s bridlicovým posypom ELASTEK 40 SPECIAL DEKOR  
18| Ukončenie povlakovej strešnej krytiny na stene  
19| Ukončenie povlakovej strešnej krytiny na vonkajšej strane atiky  
20–21| Dôsledok búrky na streche bytového domu v Liptovskom Mikuláši
