# SANACE ZÁKLADŮ A HYDROIZOLACE BYTOVÉHO DOMU

V roce 2009 byla v Ateliéru DEK zpracována projektová dokumentace opravy spodní stavby bytového domu v Praze, dle které byla v následujícím roce provedena realizace navržených opatření. Úkolem projektu bylo navrhnout systémové a dlouhodobě funkční řešení ochrany spodní stavby objektu proti působení vody včetně řešení navazujících konstrukcí.

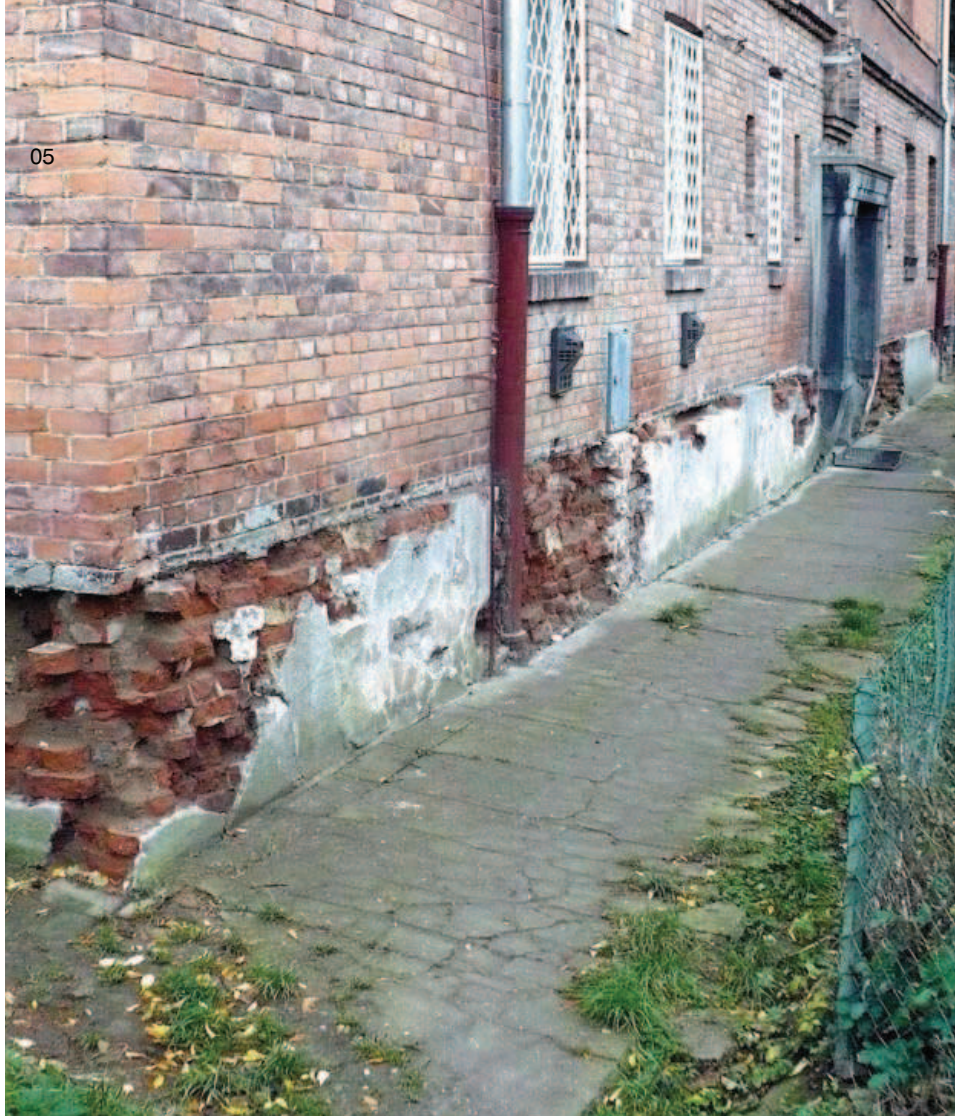
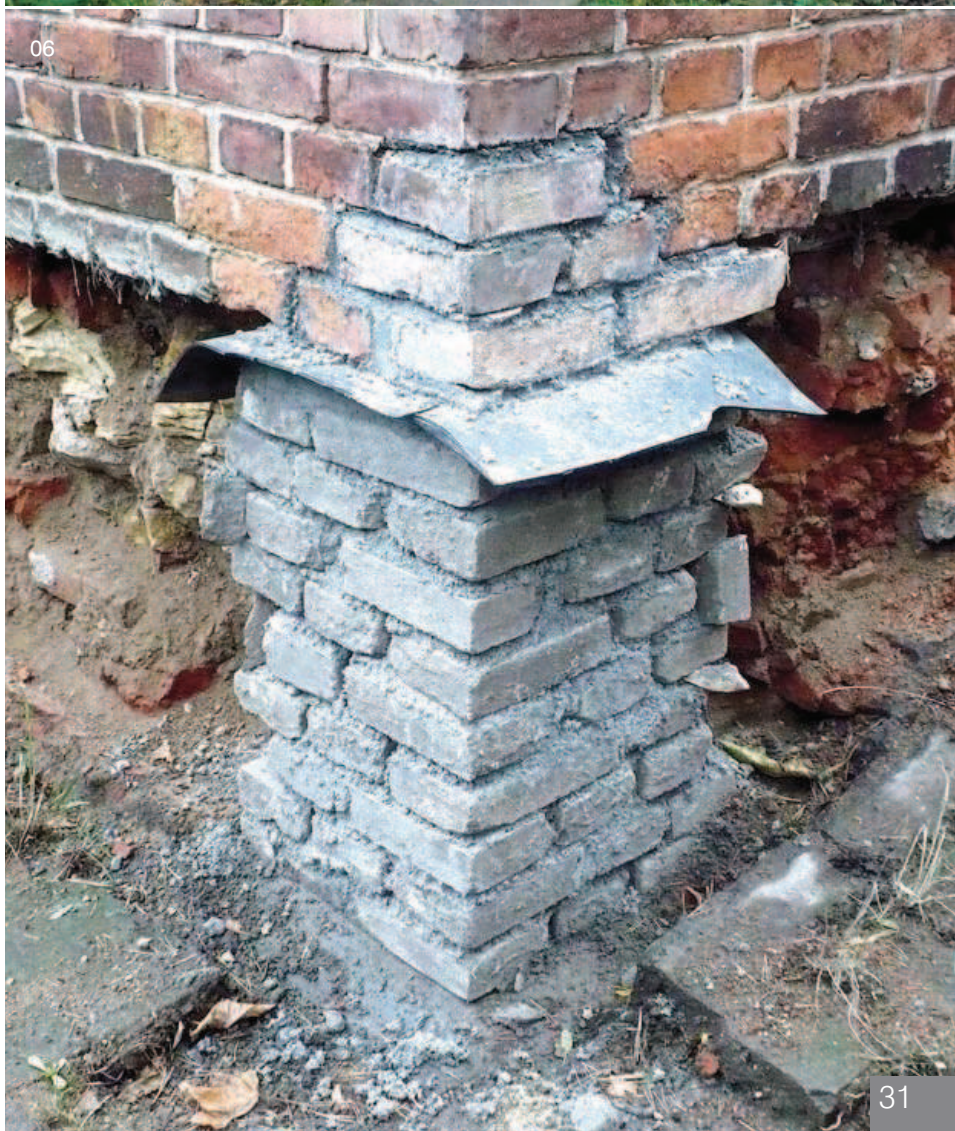
$\pm 0,000$  = podlaha 1.NP = 251,4 m.n.m. dle původní projektové dokumentace

(S1) od interiéru

- původní zděná obvodová stěna
- vysypaná cca 200 mm do hloubky
- vypravení povrchu cementovou maltou
- asfaltový penetrační nátěr DEKPRIMER
- SBS modifikovaný asfaltový pás tl. 4 mm
- s vložkou ze skleněné tkaniny GLASTEK 40 SPECIAL MINERAL
- přídržka z CP tl. 300 mm
- lepicí hmota na perimetrický polystyren (např. Dekleber)
- tepelná izolace z EPS P tl. 50 mm
- výztužná vrstva – lepicí a sítěvová hmota
- a výztužná skleněná síťovina, tl. 3–5 mm
- penetrační nátěr
- dekorativní omítka z kamenné drti
- je možné zvolit i: [www.weber.com/marmolit](http://www.weber.com/marmolit)

(S3) od interiéru

- původní základ – povrch vyspraven a vyrovnán cementovou maltou
- asfaltový penetrační nátěr DEKPRIMER
- SBS modifikovaný asfaltový pás tl. 4 mm s vložkou ze skleněné tkaniny
- GLASTEK 40 SPECIAL MINERAL
- profilovaná folie z HDPE s výškou např. 8mm DEKOREN N8
- zhutněný náspv původní zeminy
