# SPOLEHLIVOST A TRVANLIVOST BUDOV

### PLECHOVÁ KRYTINA HLADKÁ SPOJOVANÁ NA DRÁŽKY NENÍ VODOTĚSNÁ

## RIZIKA STŘECHY PŘÍSTAVBY OBČANSKÉ BUDOVY

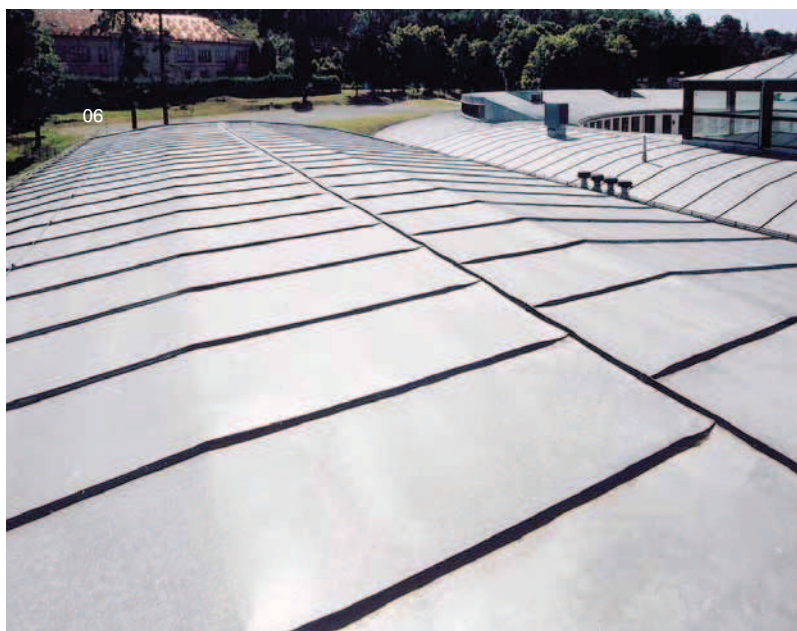
Nedávno postavená školská budova půdorysně oválného tvaru s centrální střední chodbou osvětlovanou pultovým světlíkem (foto /01/, /02/), navazující na tělocvičnu obdélníkového tvaru, je zastřešena dvouplášťovou omezeně větranou střechou oblého tvaru s plechovou krytinou hladkou spojovanou na drážky (foto /01/, /05/). Střecha trpí průsaky srážkové vody. Nosnou konstrukci střechy vytváří dřevěné příhradové vazníky. V dolním plášti je umístěna termoizolační vrstva z minerálních vláken (foto /03/, /04/).

01 a 05 | Vzhled střechy  
02 | Centrální chodba v interiéru  
budovy  
03 a 04 | Pohled do konstrukce  
dvouplášťové střechy

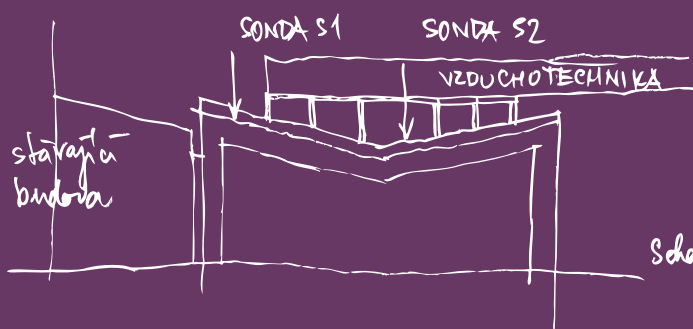
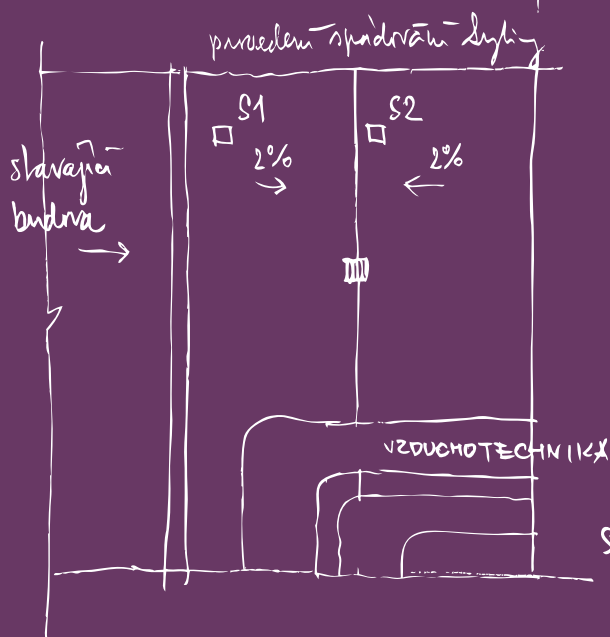
obr. 1

Schéma budov je zachyceno na obr. 1, schéma skladby na obr. 2.

Schéma budov a střeš - úř

Schéma budov a střeš - průhled

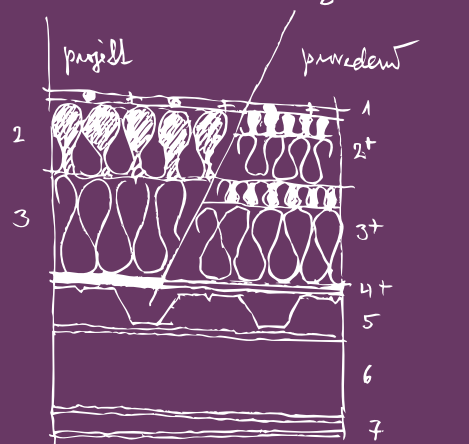
obr. 2 Skladba střeš

Obr. 01 | Schéma budov  
Obr. 02 | Schéma skladby
