# ODSTRANĚNÍ PROJEVŮ KONDENZACE VODNÍ PÁRY

## VE DVOUPLÁŠŤOVÉ STŘEŠE S LEHKÝMI PLÁŠTI

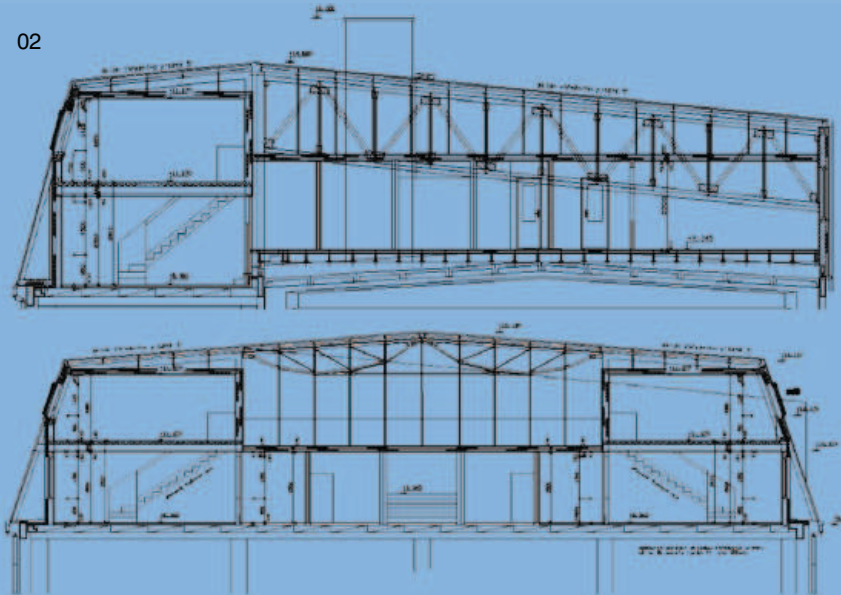
02 | Schematické řezy střechou

Nad nástavbou objektu občanské vybavenosti s novými bytovými jednotkami byla realizována mansardová střecha /obr. 01, 02/. V chladných obdobích se na podhledových a svislých konstrukcích v podstřeší začaly projevovat vlhkostní poruchy značného rozsahu /obr. 03/.

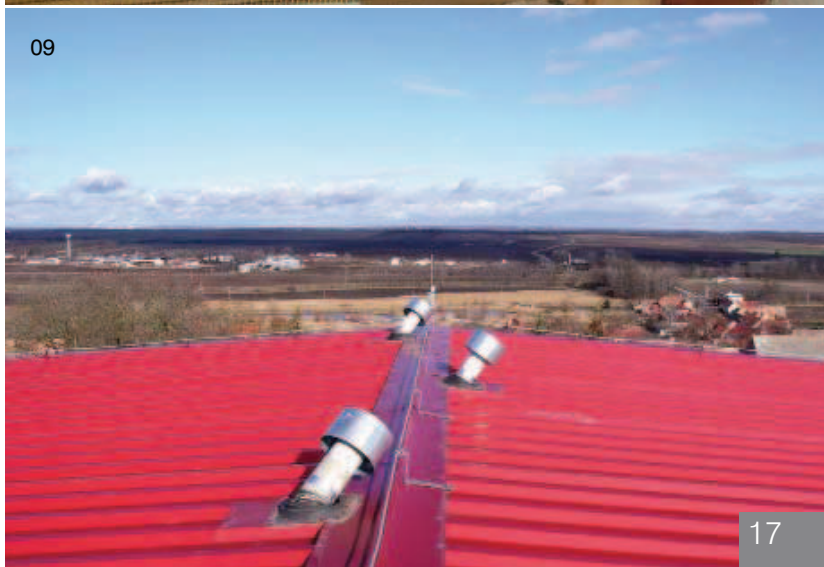
Účinnost systému nuceného větrání bylo nutné předem prakticky ověřit. Kdyby byl dolní

plášť nevzduchotěsný, mohl by přetlak ve větrané vzduchové mezeře způsobit pronikání chladného vzduchu do interiéru. To by mělo za následek snížení povrchových teplot vnitřních konstrukcí a zhoršení energetického standardu objektu. V praxi jsme podmínky přetlakového větrání simulovali pomocí zařízení pro Blower door test osazeného zvenku do vzduchové vrstvy /obr. 10/. Z interiéru se potom termovizní kamerou pozorovalo, zda dojde ke snížení povrchových teplot konstrukcí /obr. 11/. Na základě praktického ověření byl potom omezen výkon instalovaných ventilátorů.

10| Osazení zařízení pro Blower door test do větrané vzduchové vrstvy
