# SHNILÉ DŘEVO

## V NEVĚTRANÉ STŘEŠE

S NEDOSTATEČNOU PAROZÁBRANOU  
A VZDUCHOTĚSNOSTÍ – ROZBOR PŘÍČIN  
A UKÁZKA ŘEŠENÍ

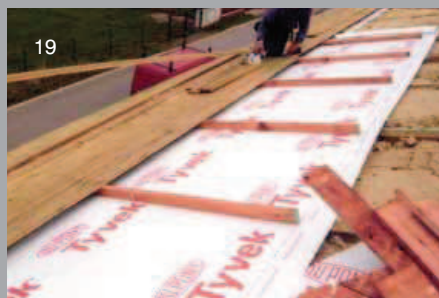
18

Stav střechy si vynutil její rekonstrukci. Při rozkryvu se potvrdila plošná destrukce dřevěné konstrukce, a to zejména v horních partiích střechy a v oblasti nároží /foto 13, 14/. Prkna byla nalezena rozložená v celém profilu /foto 15/, krokve v horní části /foto 16/. V místech, kde střecha vytvářela pouze přístřešek, nebyla zjištěna žádná poškození /foto 17/. Při rekonstrukci byly vyměněny všechny napadené dřevěné části konstrukce, a to tak šetrně, že nebylo zasahováno do podhledů /foto 18/. Do skladby byla vložena pojistná hydroizolační vrstva a skladba byla změněna na větranou /obr. 02, foto 19/. Použito se nové bednění podložené distančními latěmi výšky 60 mm /foto 19/. Nově vytvořená vzduchová vrstva byla napojena na vnější prostředí pomocí šterbin situovaných do oblasti okapu a paty věže /foto 20/. Protože je majitel spokojen s funkcí fóliové krytiny,
