# REKONSTRUKCE STŘECHY NAD PROVOZEM SE ZVÝŠENOU VLHKOSTÍ

NA SKLONKU ROKU 2009 JSME BYLI PŘIZVÁNI REALIZAČNÍ FIRMOU K OBJEKTU NEMOCNIČNÍ VÝVAŘOVNY SE ZJEVNOU PORUCHOU FASÁDY. DOŠLO K JEJÍ ZNAČNÉ DEGRADACI LEDOVÝMI SHLUKY A RAMPOUCHY. SEZNÁMÍME SE S PROJEVY A PŘÍČINAMI PORUCH A JEJICH NÁPRAVOU.

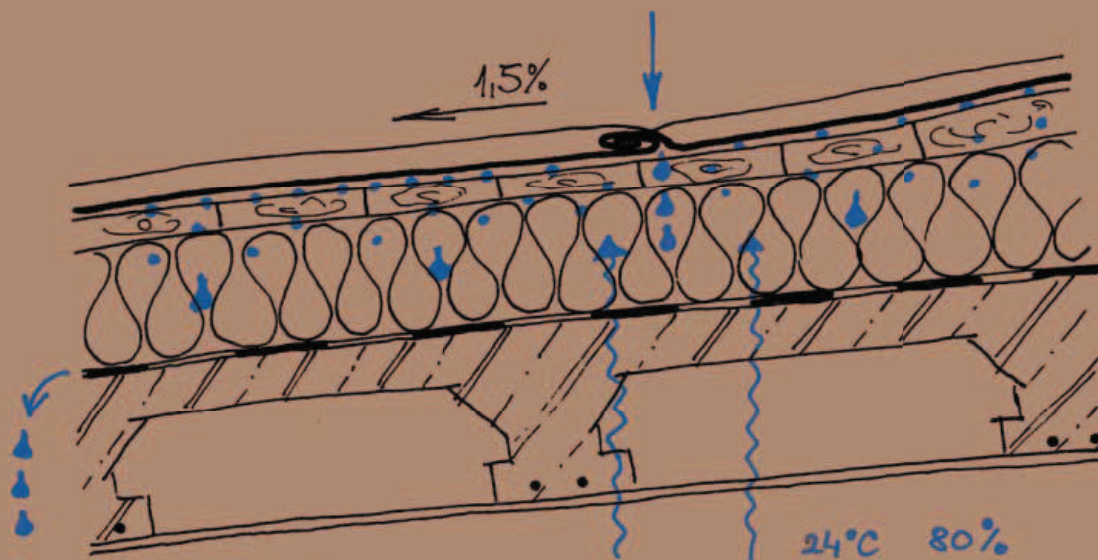
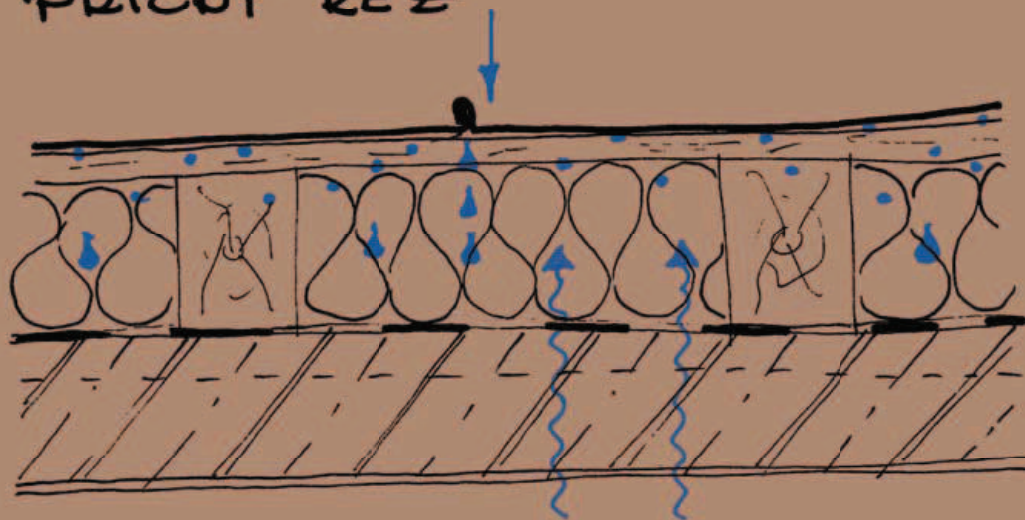
# PŮVODNÍ STAV

Celková skladba střechy je zřejmá z podélného a příčného řezu /obr. 01/.

Při použití nedostatečně účinné parozábrany, v tomto případě oxidovaného asfaltového pásu typu R, došlo vlivem kondenzace vnitřní vlhkosti pronikající do skladby střechy k degradaci dřevěných prvků.

Tepelná izolace byla zvýšeným obsahem vody a tvorbou ledových krystalů ve vnitřní struktuře materiálu degradována a neplnila svou funkci. Tloušťka tepelné izolace byla 180 mm. Při započtení vlivu dřevěných prvků byl vypočten součinitel prostupu tepla střešní konstrukce  $U = 0,27 \text{ W/m}^2\text{K}$ . Jelikož je návrhová teplota vnitřního prostředí 24 °C, nelze použít běžně požadovanou hodnotu součinitele prostupu tepla  $U [\text{W/m}^2\text{K}]$  podle Tabulky 3 v ČSN 73 0540-2 [3], která platí jen pro standardní vnitřní prostředí s rozsahem teplot 18 °C až 22 °C. V našem případě se musí zohlednit článek 5.2.4 [3], který určuje výpočtovou metodu

pro konstrukce vytápěných nebo klimatizovaných budov s relativní vlhkostí vnitřního vzduchu vyšší než 60 %. Požadavek na součinitel prostupu tepla byl podle tohoto článku stanoven na  $U = 0,19 \text{ W/m}^2\text{K}$ . Konstrukce posuzované střechy s  $U = 0,27 \text{ W/m}^2\text{K}$  požadavek nesplňuje.
