REKONSTRUKCE POCHŮZNÉ TERASY GALERIE MÁNES

Zaznělo na Seminářích
STŘECHY | FASÁDY | IZOLACE 2014
Očištěno v kompletním sborníku semináře

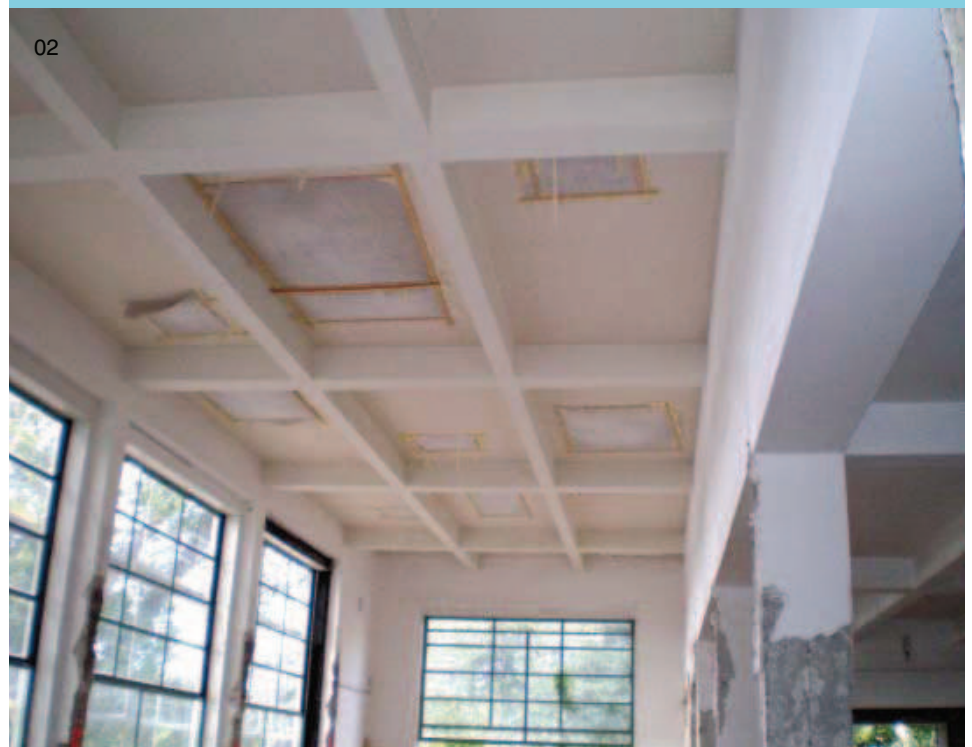
- 01 | Celkový pohled na galerii Mánes
- 02 | Zakryté fresky pod předmětnou terasou
- 03 | Konstrukce provizorního zastřešení

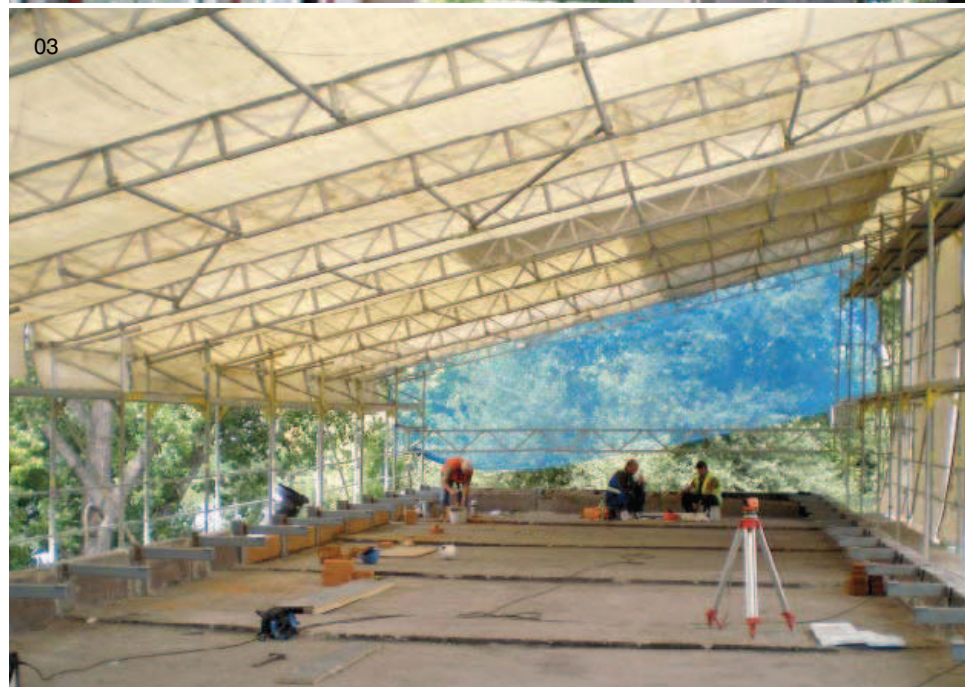
Zvláštností této skladby je, že se na stropě (nosné vrstvě terasy) budoucí restaurace nacházejí fresky /obr. 02/. Autorem je český kubistický malíř, grafik a sochař Emil Filla. Z tohoto důvodu byly na skladbu terasy kladeny požadavky na vyšší hydroizolační bezpečnost, byla navržena pojistná hydroizolační vrstva. Zásadním požadavkem bylo i maximální možné zamezení rizika zatečení v průběhu rekonstrukce střechy. Z tohoto důvodu byla nad budoucí terasou provedena konstrukce provizorního zastřešení /obr. 03/. Zastřešení muselo být namontováno nad terasou od samotného počátku opravy, tedy před vybouráním původních vrstev skladby střechy.

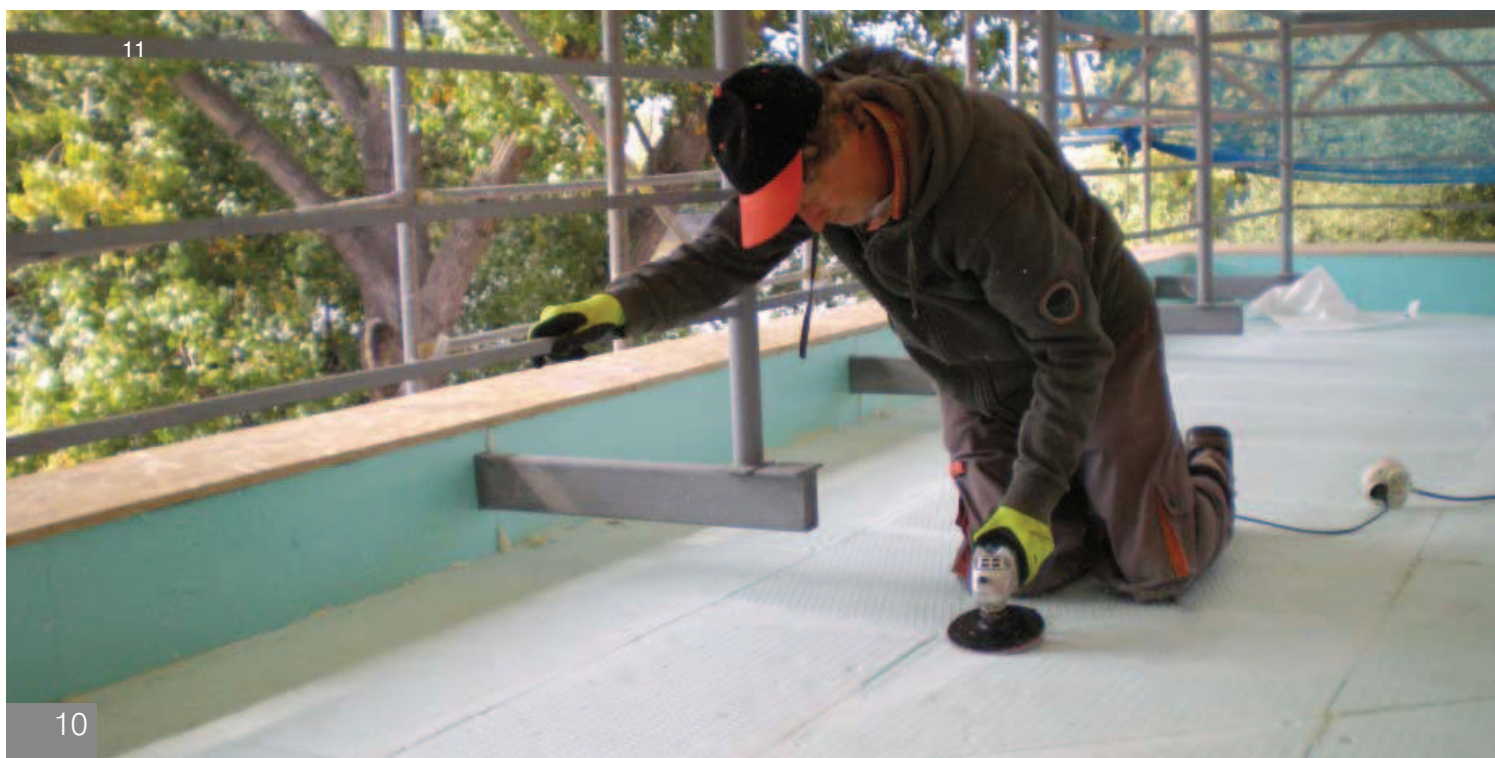
10

Dalším zajímavým krokem bylo použití desek DEKPERIMETER /obr. 10, 11/. DEKPERIMETER jsou desky EPS s uzavřenou povrchovou strukturou a nízkou dlouhodobou nasákavostí. Použití desek DEKPERIMETER bylo zvoleno i z důvodu drenážního rastru na jejich povrchu,

který v případě defektu hlavní vodotěsnicí vrstvy umožní odtok vody po pojistné hydroizolaci do vícestupňového odvodňovacího prvku. Tímto jednoduchým způsobem byla vytvořena bezpečná jednoplášťová skladba střechy s pojistnou hydroizolační vrstvou. Poté byly aplikovány další vrstvy
