# PORUCHY STŘECH NAD LEDOVOU PLOCHOU

S halou, která se potýkala s typickými problémy staveb s ledovou plochou, přestože v ní byla funkční vzduchotechnika, jsme se v naší praxi již také setkali. Jednalo se o zajímavé drama stavební fyziky a konstrukce obálky budovy.

Stavba má půdorysné rozměry 73,0 × 56,0 m a výšku 15,0 m (v hřebeni). Nosnou část haly tvoří železobetonové sloupy. Obvodové stěny jsou z keramických tvarovek nebo prefabrikovaných železobetonových panelů. Z vnější strany je kontaktní zateplovací systém.

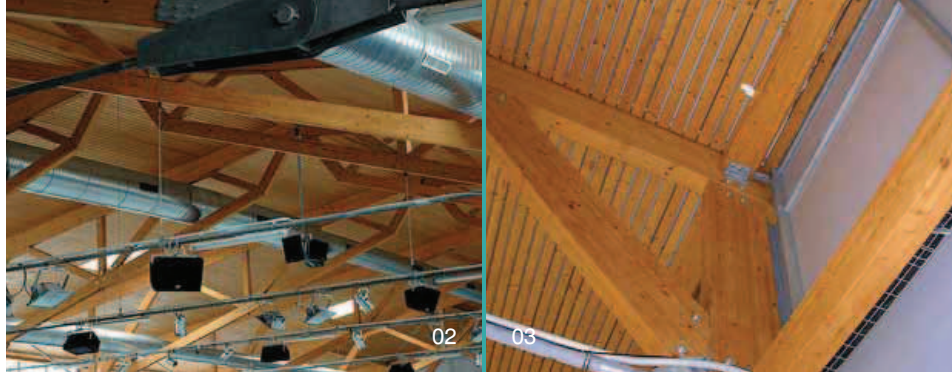
- 02| Podhled s odváděcím (v hřebeni) a přiváděcím (po stranách) potrubím vzduchotechniky, osvětlení je zavěšeno na ocelových táhlech.
- 03| Styk obvodové stěny a střechy
- 04| Rosená skla mantinelů
- 05–06| Mlha nad hrací plochou
- 07| Stalagmit na ledové ploše
- 08| Stalagmity v pravidelném rastru
- 09| Blower-door test se třemi ventilátory a výkonem 30 000 m³/h

s odvlhčovací jednotkou, kontrolující teploty a relativní vlhkosti vzduchu v interiéru a exteriéru. Dle definovaných požadavků zařízení odvlhčuje interiérový vzduch. V hřebeni haly je odváděcí potrubí a po stranách jsou potrubí přiváděcí /foto 02/. V hale probíhá provoz od srpna do dubna. V ostatních měsících není hrací plocha haly zaledněna.

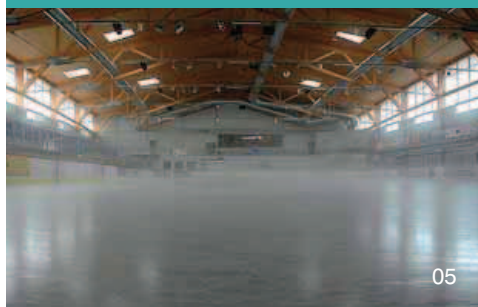
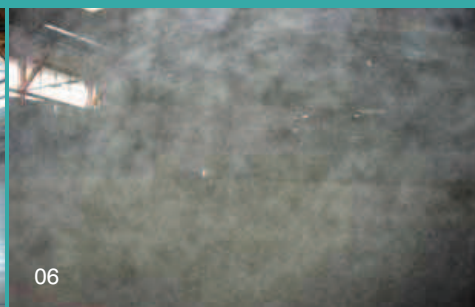
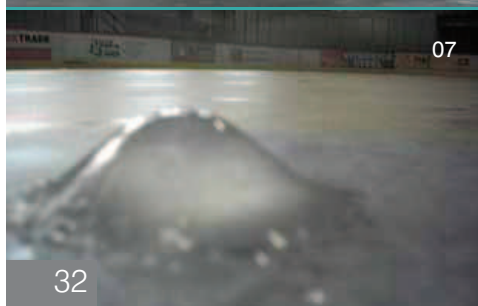
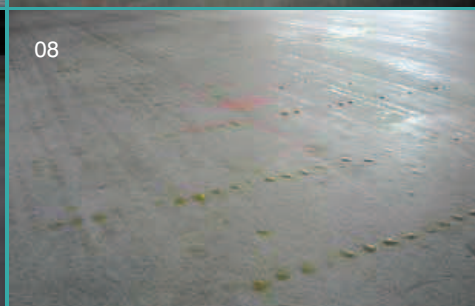
Od přelomu léta a podzimu 2007 se začaly v interiéru projevovat tepelně-vlhkostní problémy. Ve dnech, kdy byla obdobná teplota vzduchu v interiéru i exteriéru, se nad ledem tvořila mlha /foto 05 a 06/ a docházelo k rosení skel mantinelů /foto 04/. Nejzávažnějším problémem byla tvorba ledových stalagmitů na hrací ploše /foto 07/. Jejich vznik byl způsoben odkapáváním kondenzátu z dolního povrchu podhledu z dřevěných hoblovaných prken. Stalagmity se na ledové ploše objevovaly často v pravidelném rastru /foto 08/ odpovídajícím v jednom směru vzdálenosti nosných trámů dřevěného podhledu a ve druhém směru vzdálenosti mezi prkny.

Graf /01/ znázorňuje parametry vzduchu v období mezi 6. až 10. zářím 2007, tedy v době, kdy byla tvorba mlhy, rosení skel mantinelů a růst stalagmitů na ledové ploše největší. Průměrné teploty a relativní vlhkosti vzduchu za uvedené období jsou uvedeny v tabulce /01/.

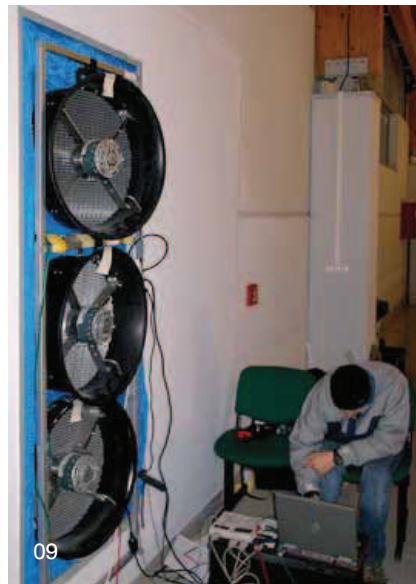
Potvrdit tuto domněnku jsme se rozhodli měřením vzduchotěsnosti halové části. K tomuto účelu jsme použili blower-door test. Z důvodu velkého objemu haly jsme museli nasadit nejtěžší kalibr, a to blower-door test se třemi ventilátory s výkonem až 30 000 m<sup>3</sup>/h /foto 09/. Objem haly je rovněž cca 30 000 m<sup>3</sup>/h.
