# KONDENZACE VODNÍ PÁRY

V LEHKÉ  
DVOUPLÁŠŤOVÉ  
STŘEŠE  
NAD BAZÉNEM

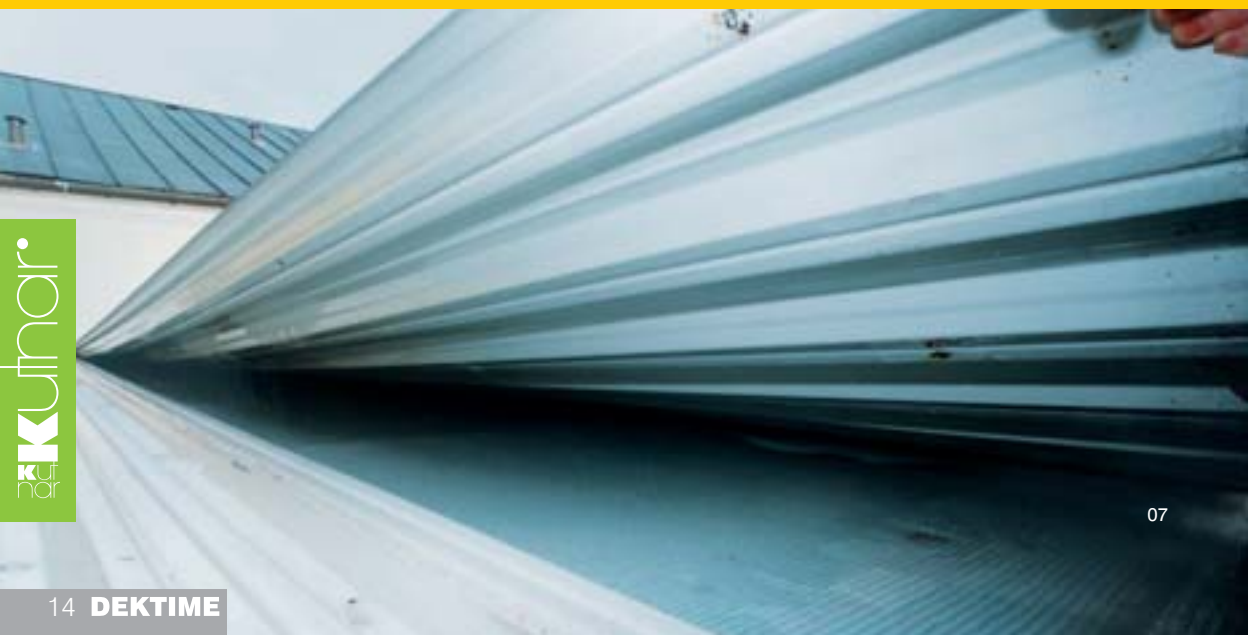
- 03 | Poškozené desky podhledu
- 04 | Prohnuté desky podhledu svrchu zaplněny vodou
- 05 | Nad podhledem nalezena vyztužená plastová fólie se spárami přelepenými páskou
- 06 | Nad fólií desková tepelná izolace z minerálních vláken
- 07–08 | Průzkum střechy z exteriéru
- 09 | Zmrzlé kapky vody na spodním povrchu plechové krytiny
- 10 | Vyztužená plastová fólie pod krytinou
- 11 | Zmrzlé kapky vody na spodním povrchu plechové krytiny – detail

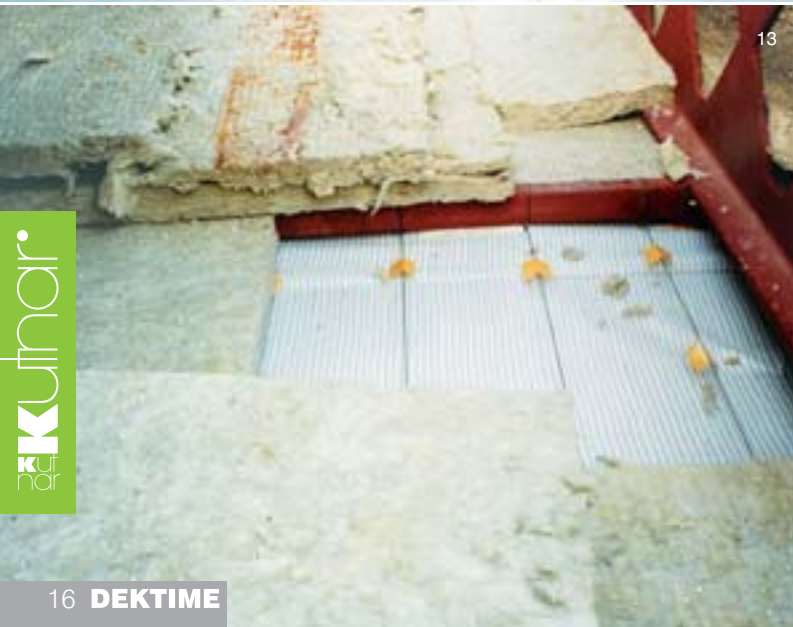
Provedená distanční konstrukce i podpůrný rošt krytiny, stejně jako materiál i dimenze tepelné izolace, odpovídaly projektu /foto 12/. Vláknitá tepelná izolace nejevila zvýšenou vlhkost, ale povrch horní desky byl zcelen souvislou ledovou vrstvou tloušťky cca 5 mm

/foto 12, 15, 16/. Polohu tepelné izolace zajišťoval podpůrný lankový systém. K němu byla kotvena pomocí lepivé pásky i fóliová parotěsná zábrana /foto 13/.

- 12| Nosná konstrukce střechy, povrch tepelné izolace  
pokryt souvislou ledovou vrstvou
- 13| Fóliová parozábrana přilepená k lankovému  
systému zajišťujícímu polohu tepelné izolace
- 14| Vlny plechu u okapu uzavřeny tvarovým profilem
- 15–16| Horní vrstva tepelné izolace zcelená souvislou  
ledovou vrstvou tl. cca 5 mm
