**SANACE SPODNÍ STAVBY  
DVOJITÝM HYDROIZOLAČNÍM SYSTÉMEM**

# DUALDEK

**V PODMÍNKÁCH  
TLAKOVÉ VODY  
PROVÁDĚNÝM  
Z INTERIÉRU**

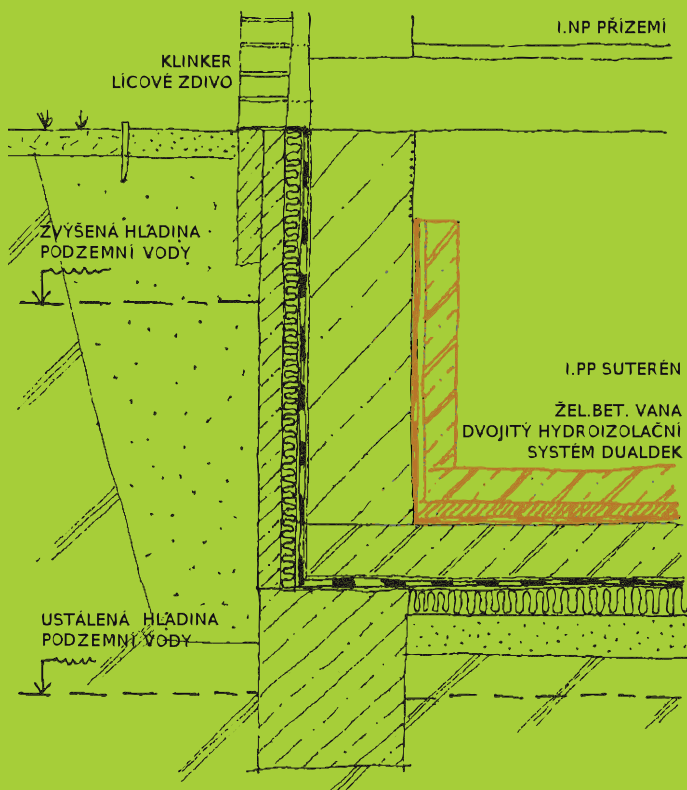
#### Vodorovná část:

- rostlý terén
- zhutněný šterkopísek
- extrudovaný polystyren STYRODUR
- separační textilie
- PVC-P fólie 2mm
- ŽB deska

- rostlý terén
- nasypnaná zemina
- betonové zdvo z tvárnice ZTP 50
- extrudovaný polystyren STYRODUR
- separační textilie
- PVC-P fólie 2mm
- separační textilie
- zdvo ze ztraceného bednění BTB 50/30/24
