# REKONSTRUKCE POJÍŽDĚNÉ STŘECHY PODZEMNÍ CHODBY

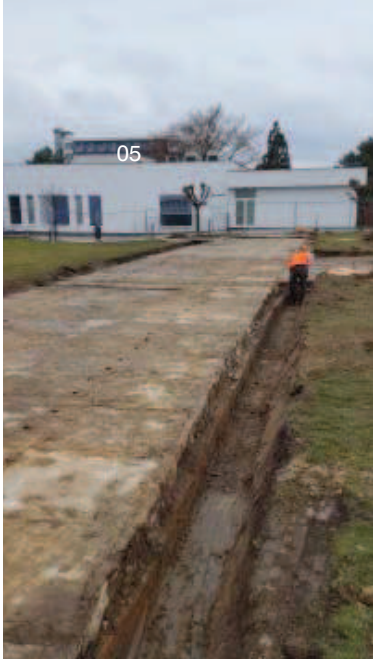
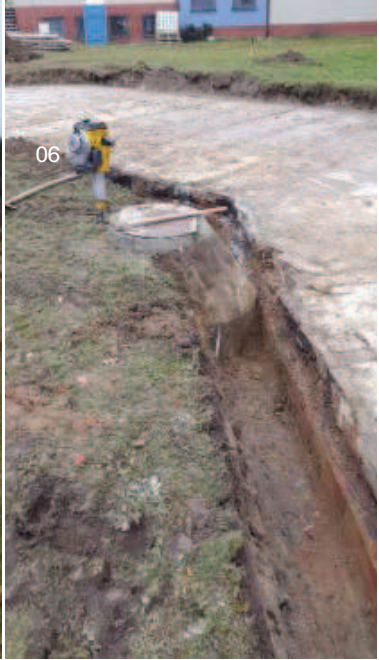
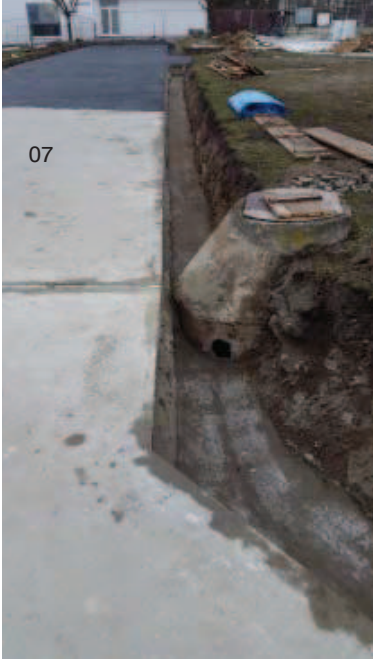
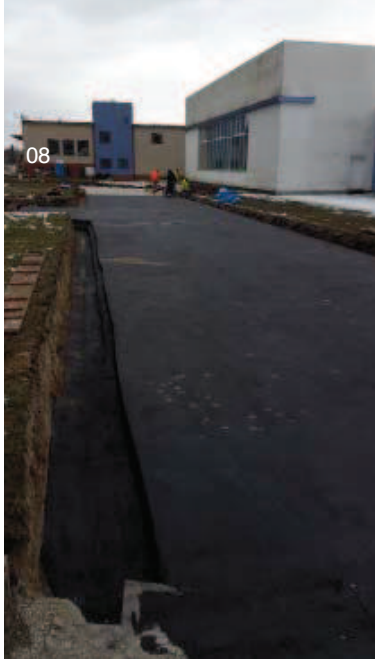
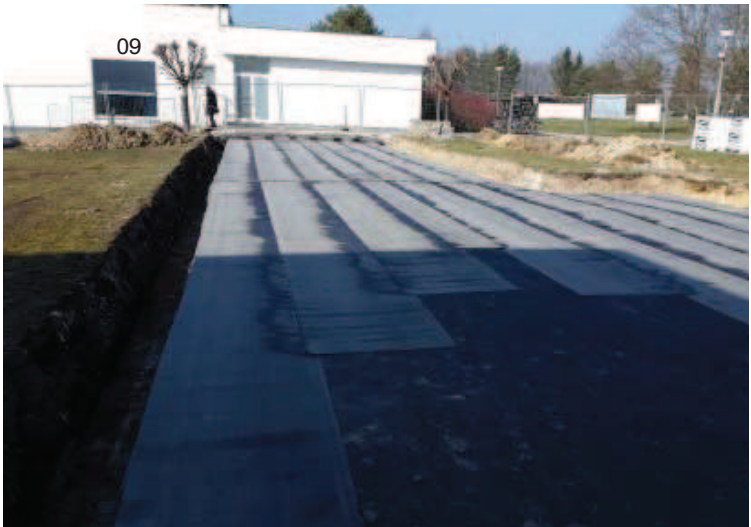
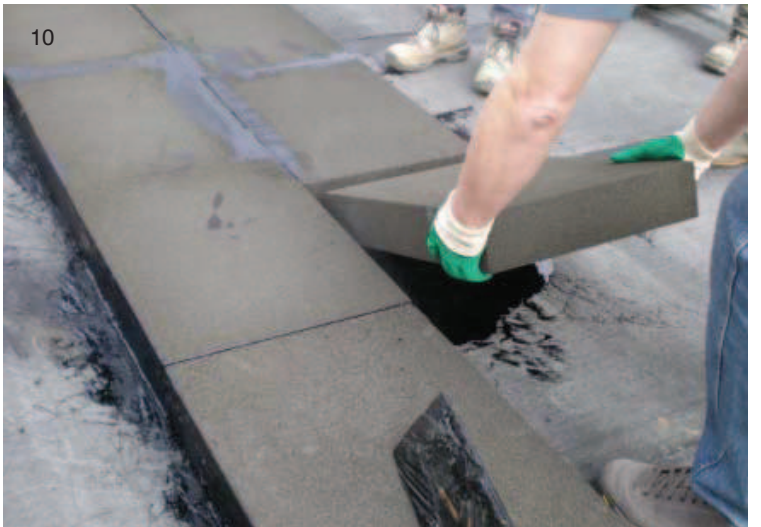
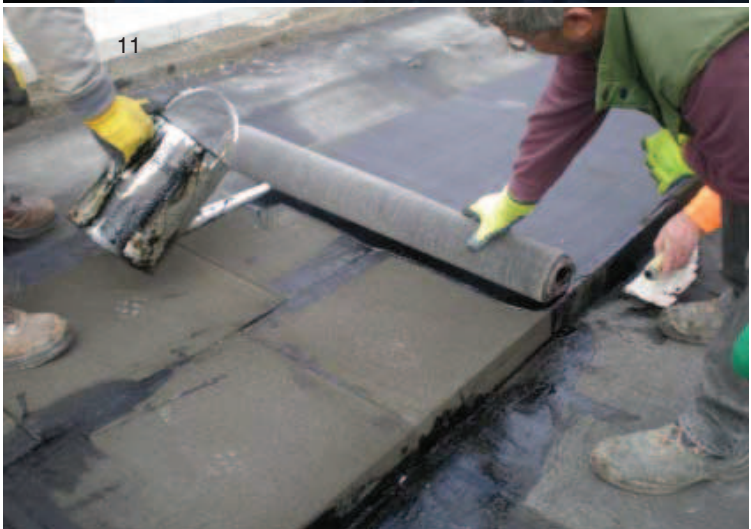
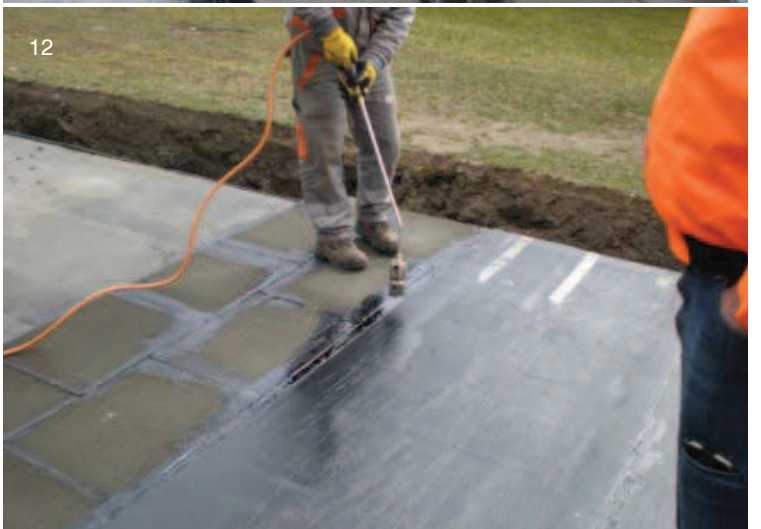
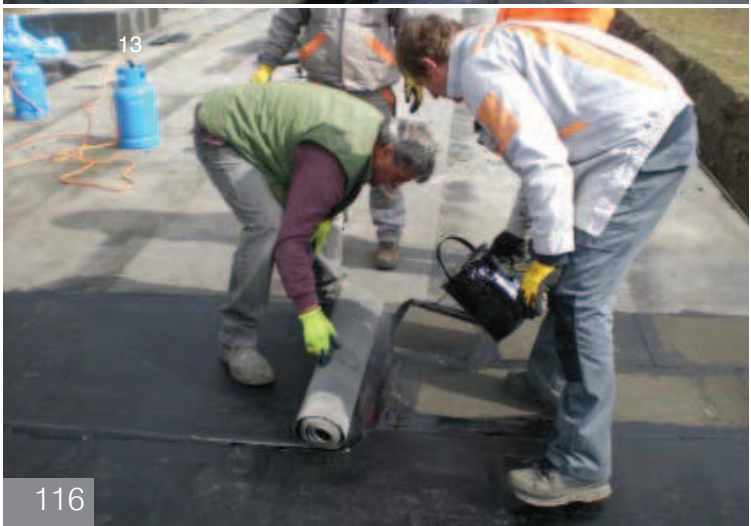
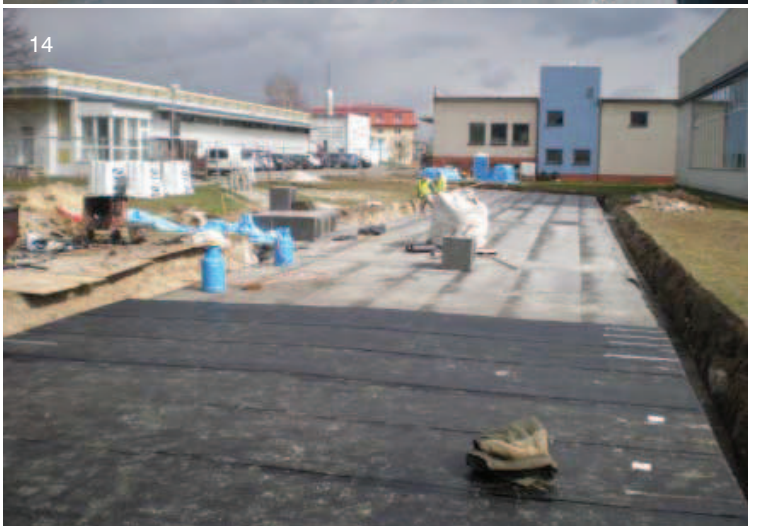
Navržená skladba byla následující (od exteriéru):

- betonová dlažba
- štěrkový podsyp
- roznášecí a ochranný dilatovaný beton
- filtrační a ochranná vrstva z FILTEK 500
- drenážní vrstva z DEKDREN P900

- kluzná vrstva z fólie PENEFOIL 750
- vrchní pás hydroizolace ELASTEK 50 SPECIAL DEKOR
- spodní pás hydroizolace GLASTEK 40 SPECIAL MINERAL
- zátěr povrchu pěnoskla a lepení hydroizolace rozehrátým asfaltem AOSI 58/25
- tepelně izolační vrstva z pěnoskla FOAMGLAS S3 s pevností v tlaku potřebnou pro pojížděnou střechu
- rozehrátý asfalt AOSI 58/25 jako lepicí a spárovací hmota pro pěnosklo
- provizorní hydroizolační vrstva z nataveného asfaltového pásu GLASTEK 40 SPECIAL MINERAL
- úprava povrchu betonu nátěrem DEKPRIMER
- nová spádová betonová vrstva
- původní ŽB panely

Současně s realizací nových vrstev střechy a obvodového odvodnění probíhala oprava interieru tunelu, tudíž bylo nutné zajistit ochranu před vodou již během realizace. Byla zvolena provizorní hydroizolační vrstva z asfaltového pásu GLASTEK 40 SPECIAL MINERAL na nově vyspádovaný betonový povrch stropu. Pokud by nebyla vyžadována tak spolehlivá ochrana proti vodě během výstavby, bylo by možné tepelněizolační vrstvu z pěnového skla díky vlastnostem tohoto materiálu pokládat do horkého asfaltu přímo na betonový podklad.
