# ZATÉKÁNÍ DO OBJEKTŮ FUNKČNÍMI SPÁRAMI OKEN

V tomto článku se zaměříme na dva konkrétní případy, kdy vlhkostní poruchy v okolí oken měly přímou souvislost s jejich funkční spárou (druhy okenních spár viz obrázek /01/). V obou případech docházelo k zatékání vody do interiéru při intenzivních dešťových srážkách v kombinaci se silným větrem.

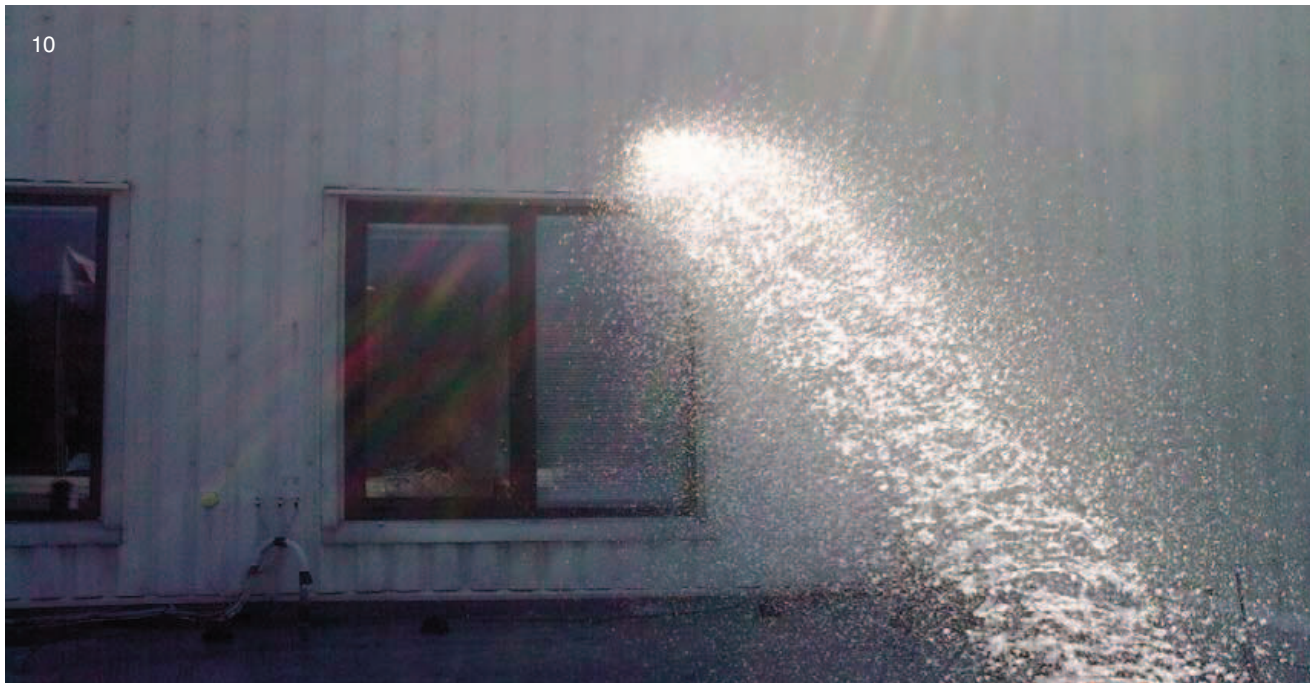
Dále bylo doporučeno provedení zkoušky těsnosti fasády skladové haly proti běžně působící vodě. Fasáda haly byla uměle ostříkována vodou po dobu cca 10 minut /obr. 10/, byl tak simulován déšť hnáný větrem. V průběhu zkoušky došlo k zatečení do interiéru objektu. Při podrobné prohlídce fasády a konstrukce oken bylo ve funkční spáře okna zjištěno větší množství zadržované vody /obr. 11/.
