# **ZATÉKÁNÍ PŘES KONSTRUKCI SVĚTLÍKU NA VÝROBNÍ HALE VE ZLÍNĚ**

INVESTOREM JSME BYLI PŘIZVÁNI K PROHLÍDCE STŘECHY  
VÝROBNÍ HALY, DO KTERÉ ZATÉKALO. V ČLÁNKU JSOU  
ROZEBRÁNY ZJIŠTĚNÉ PŘÍČINY ZATÉKÁNÍ.

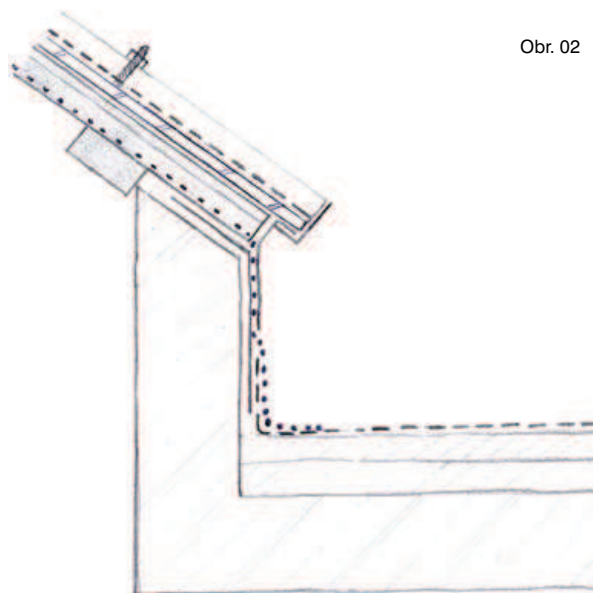
Obr. 02

Princip odvodnění 2. stupně těsnění světlíku je v původním řešení detailu vyobrazen na /obr. 02/ a /foto 09/. Voda zateklá do profilu vytéká na povrch střechy.

Nikdo si při přípravě hydroizolační obnovy střechy neuvědomil, že přidáním nové vrstvy povlakové hydroizolace ukončené na základně světlíku dojde k navedení vody z profilu světlíku pod novou hydroizolační vrstvou. Stav po provedení nové povlakové hydroizolace je zachycen na /obr. 03/ a /foto 10/. Voda zateklá do profilu bohužel vytéká pod novou vrstvou povlakové hydroizolace.

Toto řešení detailu jasně zapříčinilo zatékání srážkové vody pod nově zrealizovanou hydroizolační vrstvou a následně původní skladbou do interiéru.
