# REVITALIZACE STŘECHY BYTOVÉHO DOMU

V RÁMCI DOTAČNÍHO PROGRAMU ZELENÁ ÚSPORÁM PROBĚHLA REVITALIZACE BYTOVÉHO DOMU V ULICI SAMETOVÁ V LIBERCI.

Technik Atelieru DEK prováděl pro projektanta průzkum ploché střechy bytového domu. Technik dále poskytoval projektantovi technickou podporu při návrhu postupu opravy a řešení detailů a realizační firmě při samotném provádění opravy ploché střechy.

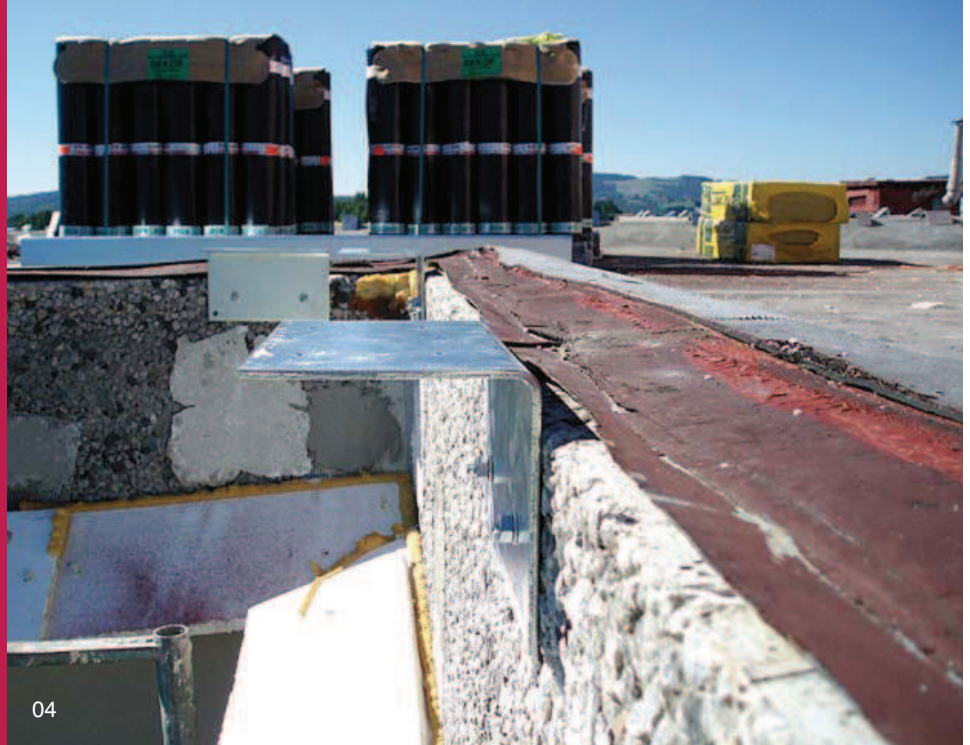
Na rekonstruované střeše bylo nutné profil UNIDEK přesadit přes okraj obvodové stěny, protože ta se měla také zateplovat kontaktním zateplovacím systémem. Po aplikaci těpelněizolačních desek na fasádu, musí profil UNIDEK přesahovat, přes hotový nový povrch fasády, alespoň 30 mm. Vysazení profilu bylo provedeno přes L profily fixované do nosné konstrukce /foto 04, 05/.
