# ENERGETICKÁ SANACE ZÁKLADNÍ ŠKOLY V HLUČÍNĚ

SOUČÁSTÍ ENERGETICKÉ SANACE ZÁKLADNÍ ŠKOLY V HLUČÍNĚ JE REKONSTRUKCE STŘEŠNÍHO PLÁŠTĚ BUDOV. V NÁSLEDUJÍCÍM ČLÁNKU TECHNIK ATELIERU DEK POPISUJE PRŮBĚH REKONSTRUKCE.

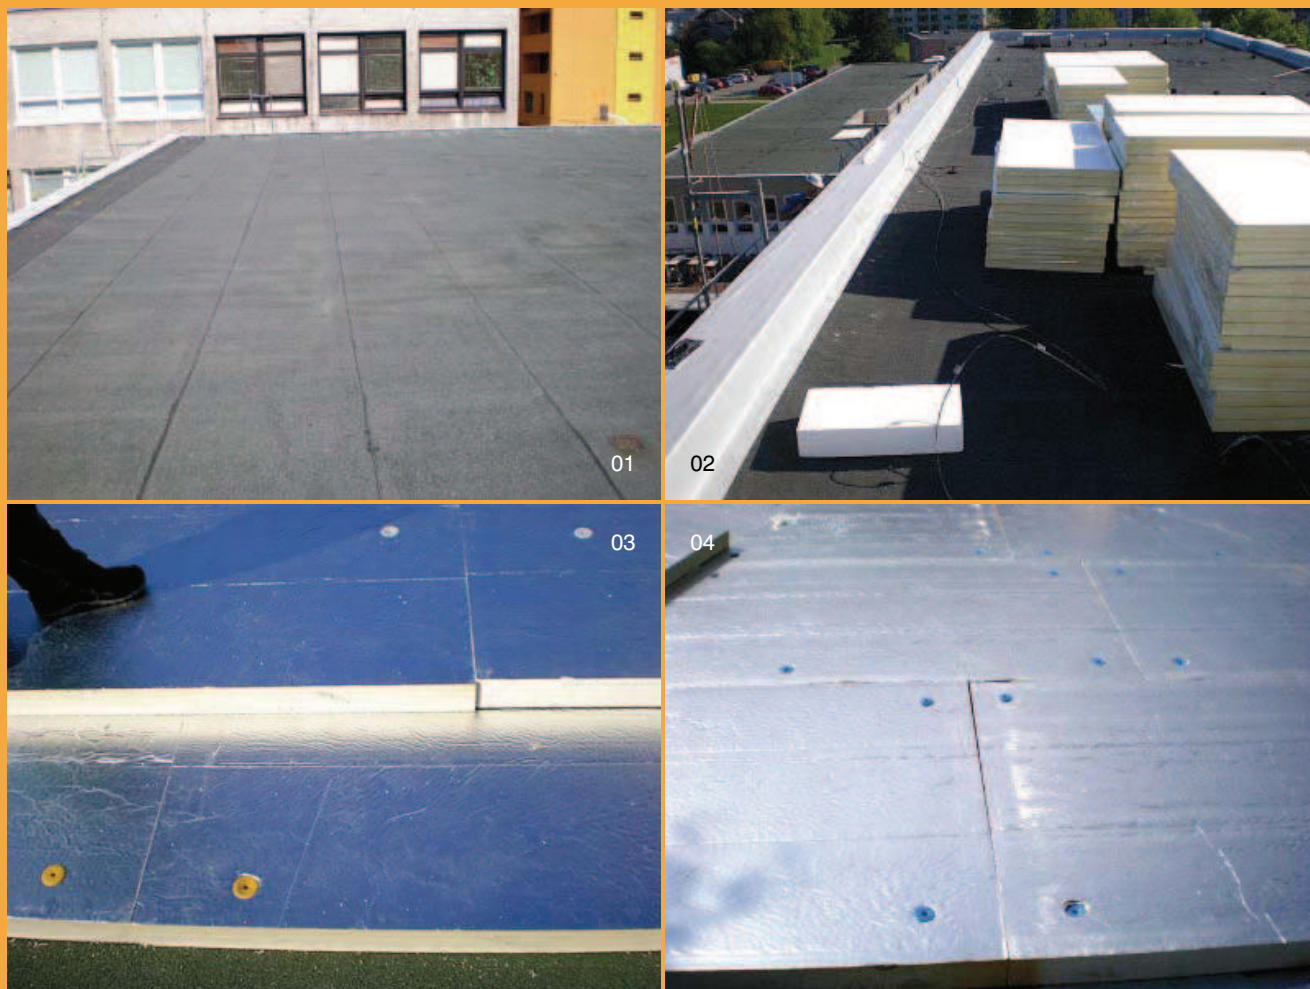
01 | Původní hydroizolace

02 | Naskladnění tepelněizolačních desek Kingspan Thermaroom TR 26

03 | Kladení PIR desek ve dvou vrstvách, spodní vrstva kotvena pracovní 1 ks na desku

04 | Kotvení dvou vrstev PIR desek 6 ks na desku

Nový střešní plášť byl proveden na původním souvrství. Nejprve bylo nutné očistit a vyrovnat původní povrch tvořený asfaltovými pásy /obr. 01/. Snížená místa v povrchu bylo nutné vyrovnat přřezy asfaltových pásů a případné boule bylo nutné prořezat. Vzhledem k tloušťce původního hydroizolačního souvrství bylo možné předpokládat, že v nové skladbě poslouží původní hydroizolace jako parotěsnicí a vzduchotěsnicí vrstva.

desek na bázi PIR. Materiál se vyznačuje zejména velmi nízkým součinitelem tepelné vodivosti ( $\lambda_D = 0,022 \text{ W/m.K}$ ). Byl použit výrobek Kingspan Thermaroom TR 26 tloušťky 90 mm /obr. 02/. Desky byly kladeny ve dvou vrstvách /obr. 03/, celková tloušťka tepelné izolace byla tedy 180 mm. Desky ve spodní vrstvě byly kotveny k podkladu pouze pracovní a to 1 ks upevňovacího prvku na desku. Pracovním kotvením se předešlo případnému posunutí desek a vzniku nežádoucích spár způsobených pohybem osob, případně vlivem větru. Desky v horní vrstvě byly kotveny 6 ks upevňovacích prvků na jednu desku /obr. 04/. Při použitím formátu desek  $1200 \times 2400 \text{ mm}$  byla tedy

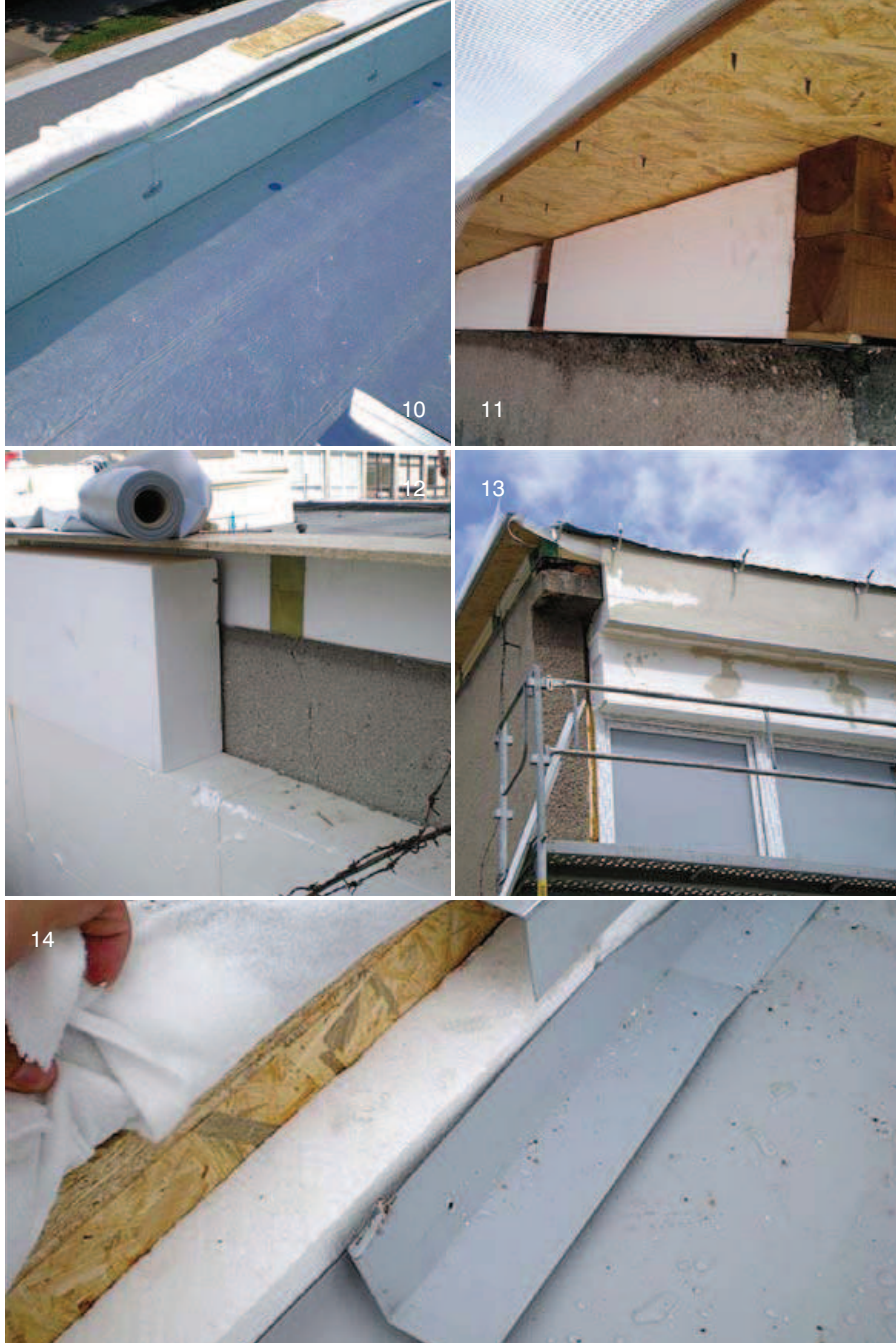
15

Vzhledem k velké tloušťce nové tepelněizolační vrstvy střechy bylo nutné provést zvýšení atik. Původní klempířské oplechování atik bylo odstraněno. Na korunu atiky byly příčně upevněny dřevěné hranoly, mezi které byla umístěna tepelná izolace z EPS /obr. 06/. Z vnitřní strany a z horní strany byla nová atika oplášťena deskami OSB /obr. 07 a 08/. Horní plocha atiky byla vyspádována směrem do plochy střechy. Na vnitřní stranu atiky opláštěné deskami OSB byla ještě doplněna tepelná izolace z XPS /obr. 09 a 10/. Zároveň byla horní plocha atiky vykonzolována přes úroveň původní fasády tak, aby překryla vnější kontaktní zateplovací systém, který byl proveden později /obr. 11, 12, 13/. Následovalo provedení ochranné a separační vrstvy z textilie FILTEK 300. Poté byly upevněny systémové poplastované lišty /obr. 14/ a provedena hydroizolační vrstva atiky opět z fólie DEKPLAN 76. Schéma řešení navýšení atiky viz /obr. 15/.
