KONSTRUKČNÍ ŘEŠENÍ TERAS

PŘÍKLAD REKONSTRUKCE TERASY PODLE PROJEKČNÍCH ZÁSAD ATELIERU STAVEBNÍCH IZOLACÍ

V roce 2004 proběhla rekonstrukce teras posledního sedmého ustupujícího podlaží hotelu Astoria v Praze. Pro realizační firmu zpracovával Atelier stavebních izolací odborný posudek s návrhem rekonstrukce a prováděcí projekt.

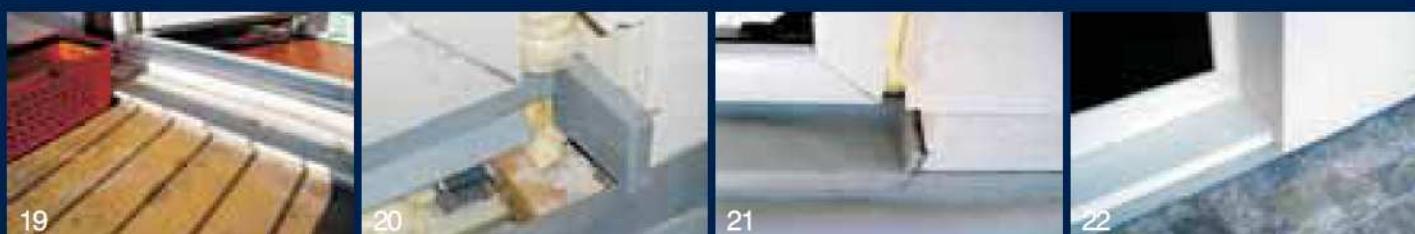
- 19| původní stav balkónu

- 20| připravené ukončovací lišty po výměně oken a balkónových dveří; na hydroizolaci bude odvedena i případná voda ze spáry mezi rámem dveří a ostěním
- 21| dokončená hydroizolace
- 22| dokončený balkon

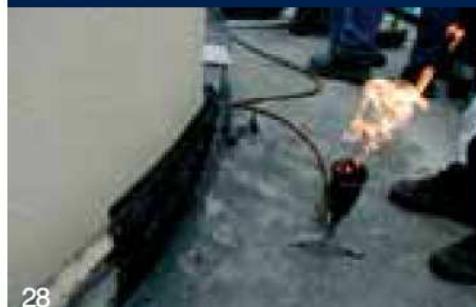
28

Po vybourání se prokázalo nekvalitní provedení původní hydroizolace. Pás nebyl mj. napojen na okapnici. Okapnice byla v minulosti připevněna až po natavení pásu /obr. 27/.

Veškeré povrchy, na které se bude natavovat asfaltový pás, byly očištěny a penetrovány asfaltovým penetračním lakem. Dílce POLYDEK byly k podkladu kotveny hmoždinkovými kotvami s rozpěrným trnem. Přesahy asfaltového pásu byly svařeny /obr. 30/.
