# REKONSTRUKCE A ZATEPLENÍ ŠIKMÉ STŘECHY

S VYUŽITÍM

**SKLADBY TOPDEK  
A TEPELNÉ IZOLACE  
DEKPIR TOP 023**

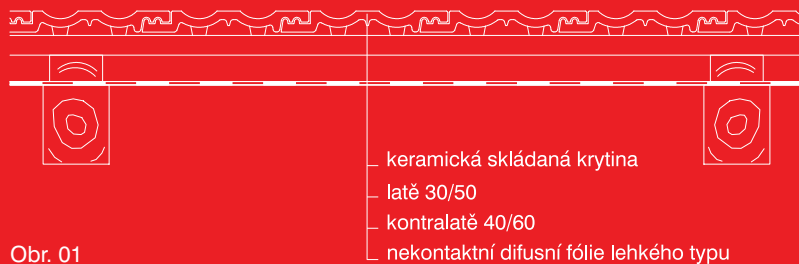
- Obr. 01 | Původní skladba  
Obr. 02 | Skladba TOPDEK KLASIK F  
01 | Původní vrstvy střechy  
02 | Nevyužitý podstřešní prostor  
03 | Konstrukce pultového vikýře  
04 | Nosný podklad z celoplošného bednění  
05 | Pohledová vrstva v interiéru

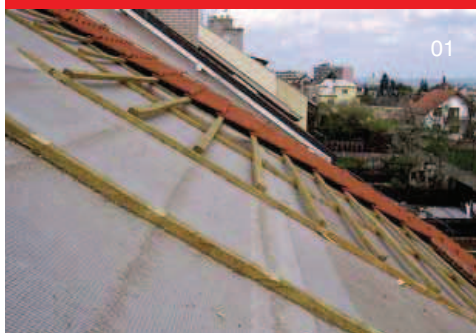
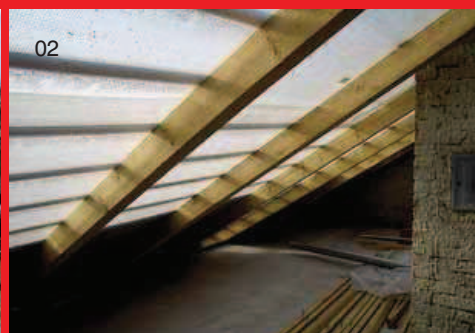
Šlo o rekonstrukci střechy bytového domu spojenou s adaptací podstřešních prostor na obytné podkroví. Původní vrstvy střechy musely být demontovány. Střešní krytina byla uskladněna v půdním prostoru, aby mohla být později znovu použita /foto 01 a 02/.

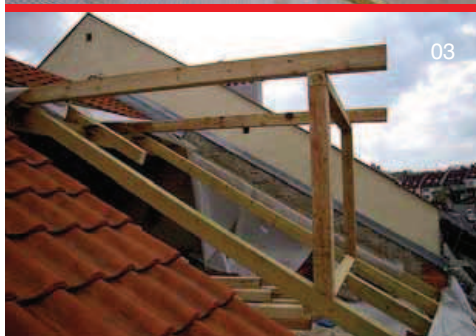
Pro zajištění osvětlení a oslnění interiéru budoucí půdní vestavby byly navrženy pultové vikýře /foto 03/.

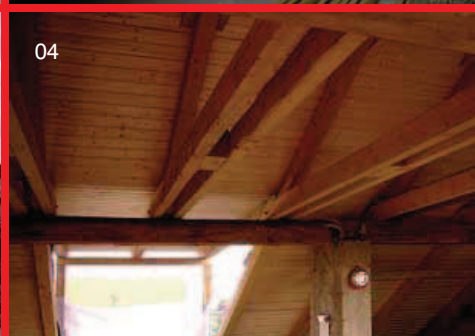
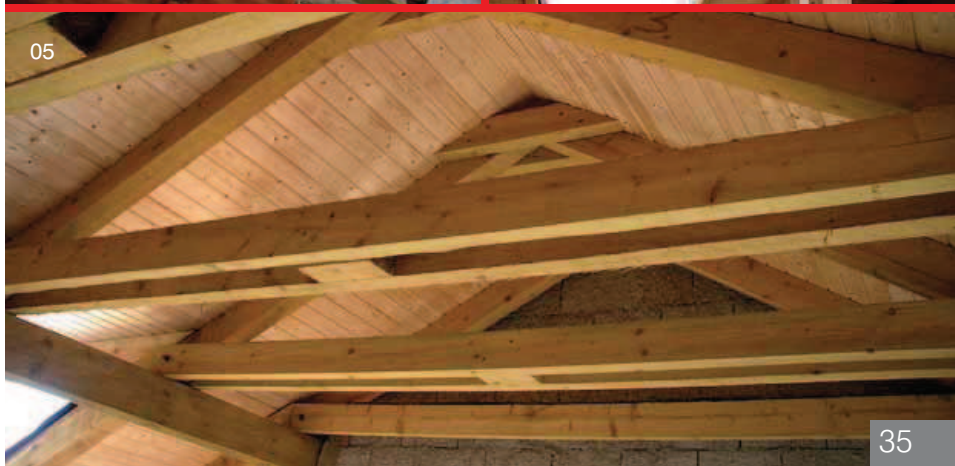
Na konstrukci krovu se provedlo celoplošné pohledové bednění z palubek. Ty vytvořily nosný podklad pro další vrstvy střechy a zároveň pohledovou vrstvu v interiéru /foto 04 a 05/.

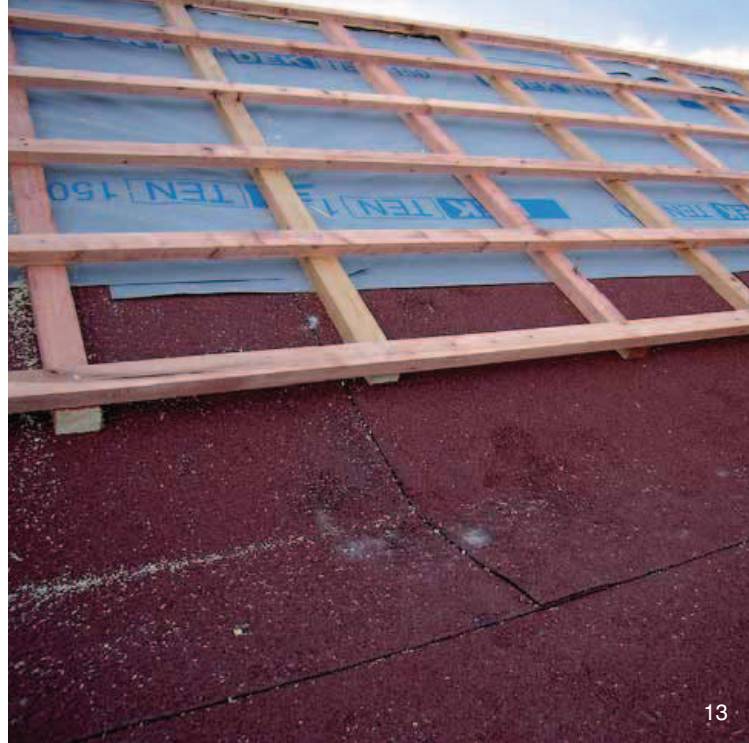
Na vikýři byla hydroizolační vrstva vytvořena souvrstvím asfaltových pásů – celoplošně byl nalepen SBS modifikovaný asfaltový pás GLASTEK 30 STICKER a následně celoplošně nataven SBS modifikovaný asfaltový pás s ochranným břídlíčným posypem ELASTEK 50 DEKOR /foto 13/.

- 13| Napojení konstrukce sedlové střechy na vikýř  
s hydroizolační vrstvou z pásů GLASTEK 30 STICKER  
a ELASTEK 50 DEKOR
- 14| Zajištění vzduchotěsnosti detailu mezi podlahou  
podkrovní a střechou
- 15| Laťování v místě mezi hřebenem a vikýřem připravené  
pro pokládku krytiny
- 16| Krytí původní keramickou skládanou krytinou včetně  
využití původních doplňkových prvků
- 17| Detail ukončení střechy u štítové zdi
- 18| Ukončení hřebene
- 19| Celkový pohled na dokončenou střechu

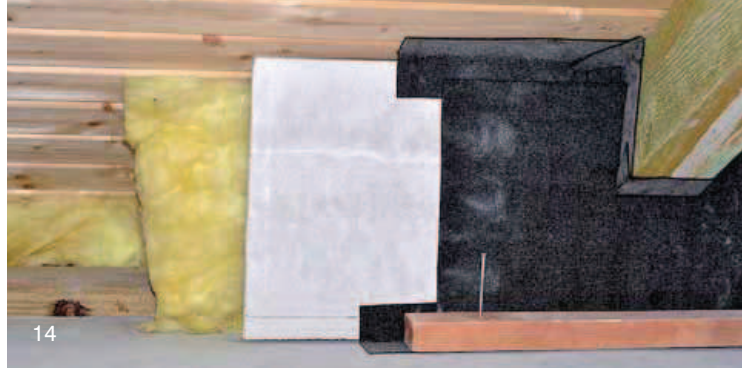
Zvláštní pozornost se věnovala dokončení detailu napojení střechy na obvod stavby. Rozhodující bylo zajištění vzduchotěsnosti ve spáře mezi podlahou podkrovní a střechou. To bylo realizováno samolepicím asfaltovým pásem ukončeným na obvodové stěně a na nosném bednění střechy pod přitlačnou

lištou. Detail byl později zakryt  
sádrokartonem /foto 14/.  
Výše popsaná realizace ukazuje,  
že systém s tepelnou izolací  
nad krokviemi je vhodný i pro  
rekonstrukce šikmých střech.

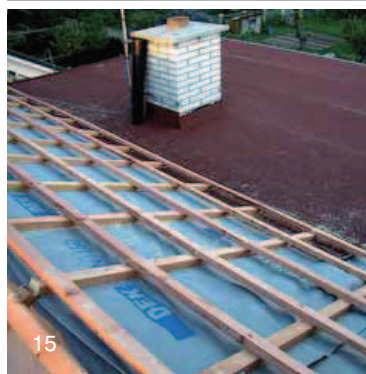
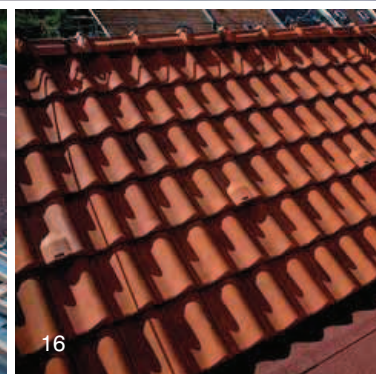
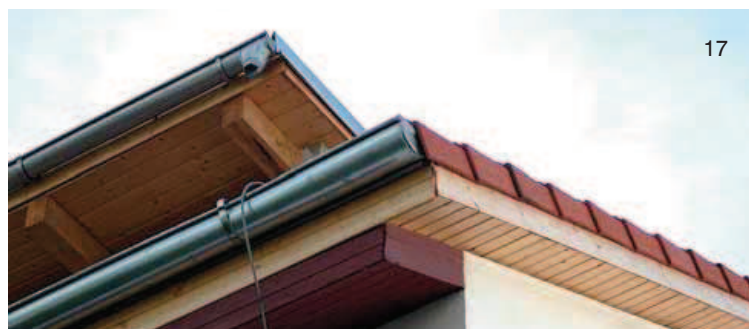
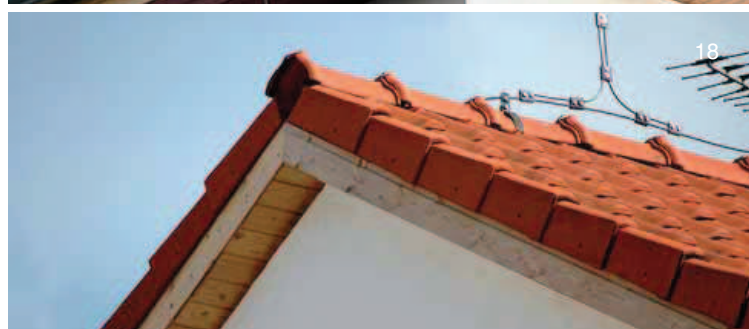
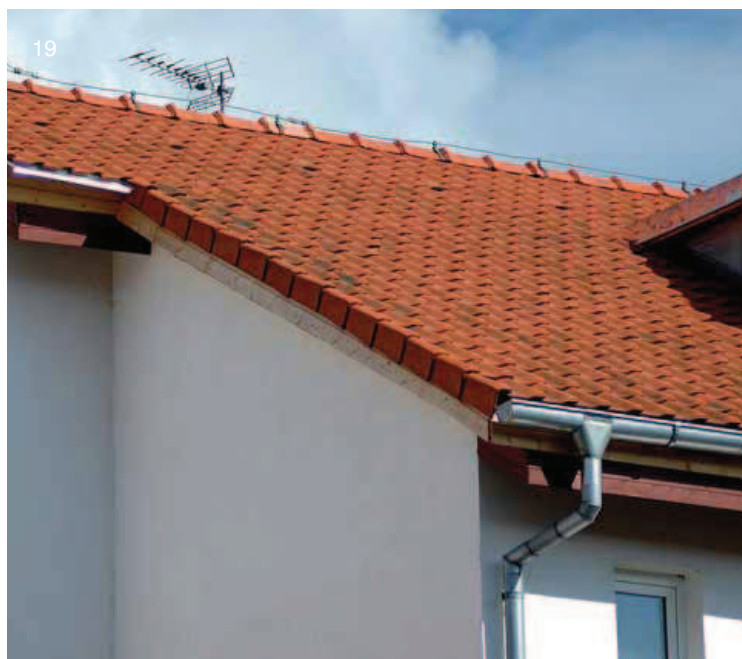
Na připravené laťování se položila původní keramická krytina. Při pokládce byly taktéž využity veškeré původní doplňkové prvky, jakými jsou hřebenače, větrací a krajové tašky /foto 15–19/.
