# PAROZÁBRANA Z ASFALTOVÉHO PÁSU PROVÁDĚNÁ ZDOLA

PORUCHY ŠIKMÝCH STŘECH JSOU V NAŠÍ EXPERTNÍ A PROJEKČNÍ PRAXI EVERGREENEM. PROTO JE JIM PRAVIDELNĚ VĚNOVÁNA POZORNOST NA NAŠICH STRÁNKÁCH. NÁSLEDUJÍCÍ PŘÍKLAD SE Z HLEDISKA PŘÍČIN PORUCH PŘILÍŠ NEVYMYKÁ Z JIŽ DŘÍVE POPSANÝCH PŘÍPADŮ. VÝJIMEČNÁ JE NOVÁ SKLADBA STŘECHY S PAROZÁBRANOU Z ASFALTOVÉHO PÁSU PROVÁDĚNOU ZDOLA.

## VLHKOSTNÍ PORUCHY V INTERIÉRU BYTOVÉHO DOMU

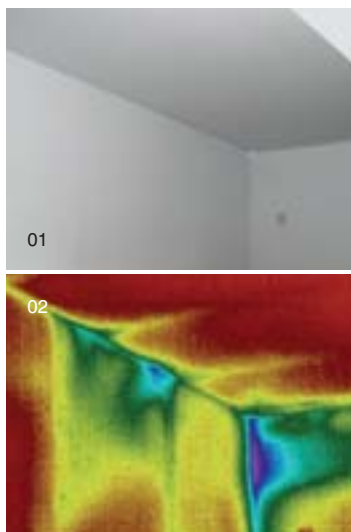
Bytový dům, jehož se týká tento článek, je zastřešen šikmou sedlovou střechou. Ta je členěna vikýři a střešními okny. Jednotlivé střešní roviny mají sklon 45°, 15° a 12°. Ze strany interiéru lokálně docházelo na povrchu sádkartonových konstrukcí a stěn k tvorbě vlhkých map. Dále docházelo k růstu plísní ve styku šikmého podhledu a obvodové stěny. Uvedené problémy se vyskytovaly zejména v zimním a jarním období.

- 01 | Místo s výskytem vlhkostních poruch  
02 | Snímek z termovizní kamery – v místě tepelných mostů je povrchová teplota nižší než v charakteristickém výseku konstrukce (na termogramu tmavší odstíny)  
03 | Plísňe na odkrytých konstrukcích střechy
