# REKONSTRUKCE POBOČKY DEKTRADE BRNO

**BŘEZEN 2007–DUBEN 2008**

ANI BUDOVÁM, KDE SPOLEČNOST DEKTRADE ZŘIZUJE SVÉ POBOČKY, SE NEVYHÝBÁ DOŽÍVÁNÍ PŮVODNÍCH IZOLAČNÍCH MATERIÁLŮ, NEŽÁDOUCÍ VLHKOST VE SPODNÍ STAVBĚ A POTŘEBA ÚSPOR ENERGÍÍ. BUDOVU, KTERÁ JE PŘEDMĚTEM TOHOTO ČLÁNKU, SPOLEČNOST DEKTRADE KOUPILA V ROCE 2004. V LETECH 2006 A 2008 PROBĚHLA JEJÍ KOMPLETNÍ REKONSTRUKCE A REVITALIZACE. NEVYUŽITÉ PROSTORY BYLY ADAPTOVÁNY NA KANCELÁŘE A PRODEJNU POBOČKY. POUŽITY BYLY MATERIÁLOVÉ A KONSTRUKČNÍ SYSTÉMY DENNĚ NAVRHOVANÉ TECHNIKY ATELIERU DEK V RÁMCÍ TECHNICKÉ POMOCI.

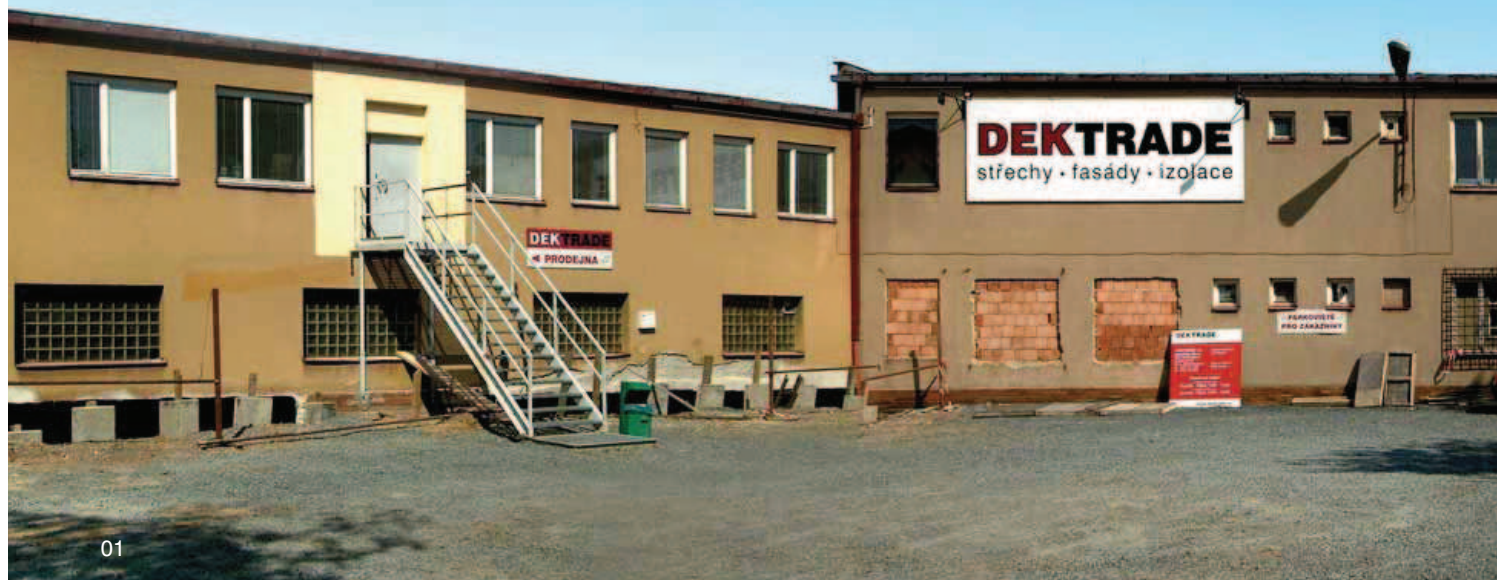
- 01 | Pobočka DEKTRADE před rekonstrukcí
- 02–03 | Vlhké suterénní zdivo pobočky před rekonstrukcí
- 04 | Provádění nové vodorovné hydroizolace v suterénu

Po odkopání suterénu byly do horizontální spáry obvodového suterénního zdiva pneumaticky zaraženy vlnité nerezavějící plechy. Na tyto plechy byla napojena vodorovná hydroizolace z pásu z SBS modifikovaného asfaltu GLASTEK 40 SPECIAL MINERAL /foto 04/. Podklad pro asfaltové pásy byl před tím natřen asfaltovou emulzí DEKPRIMER.

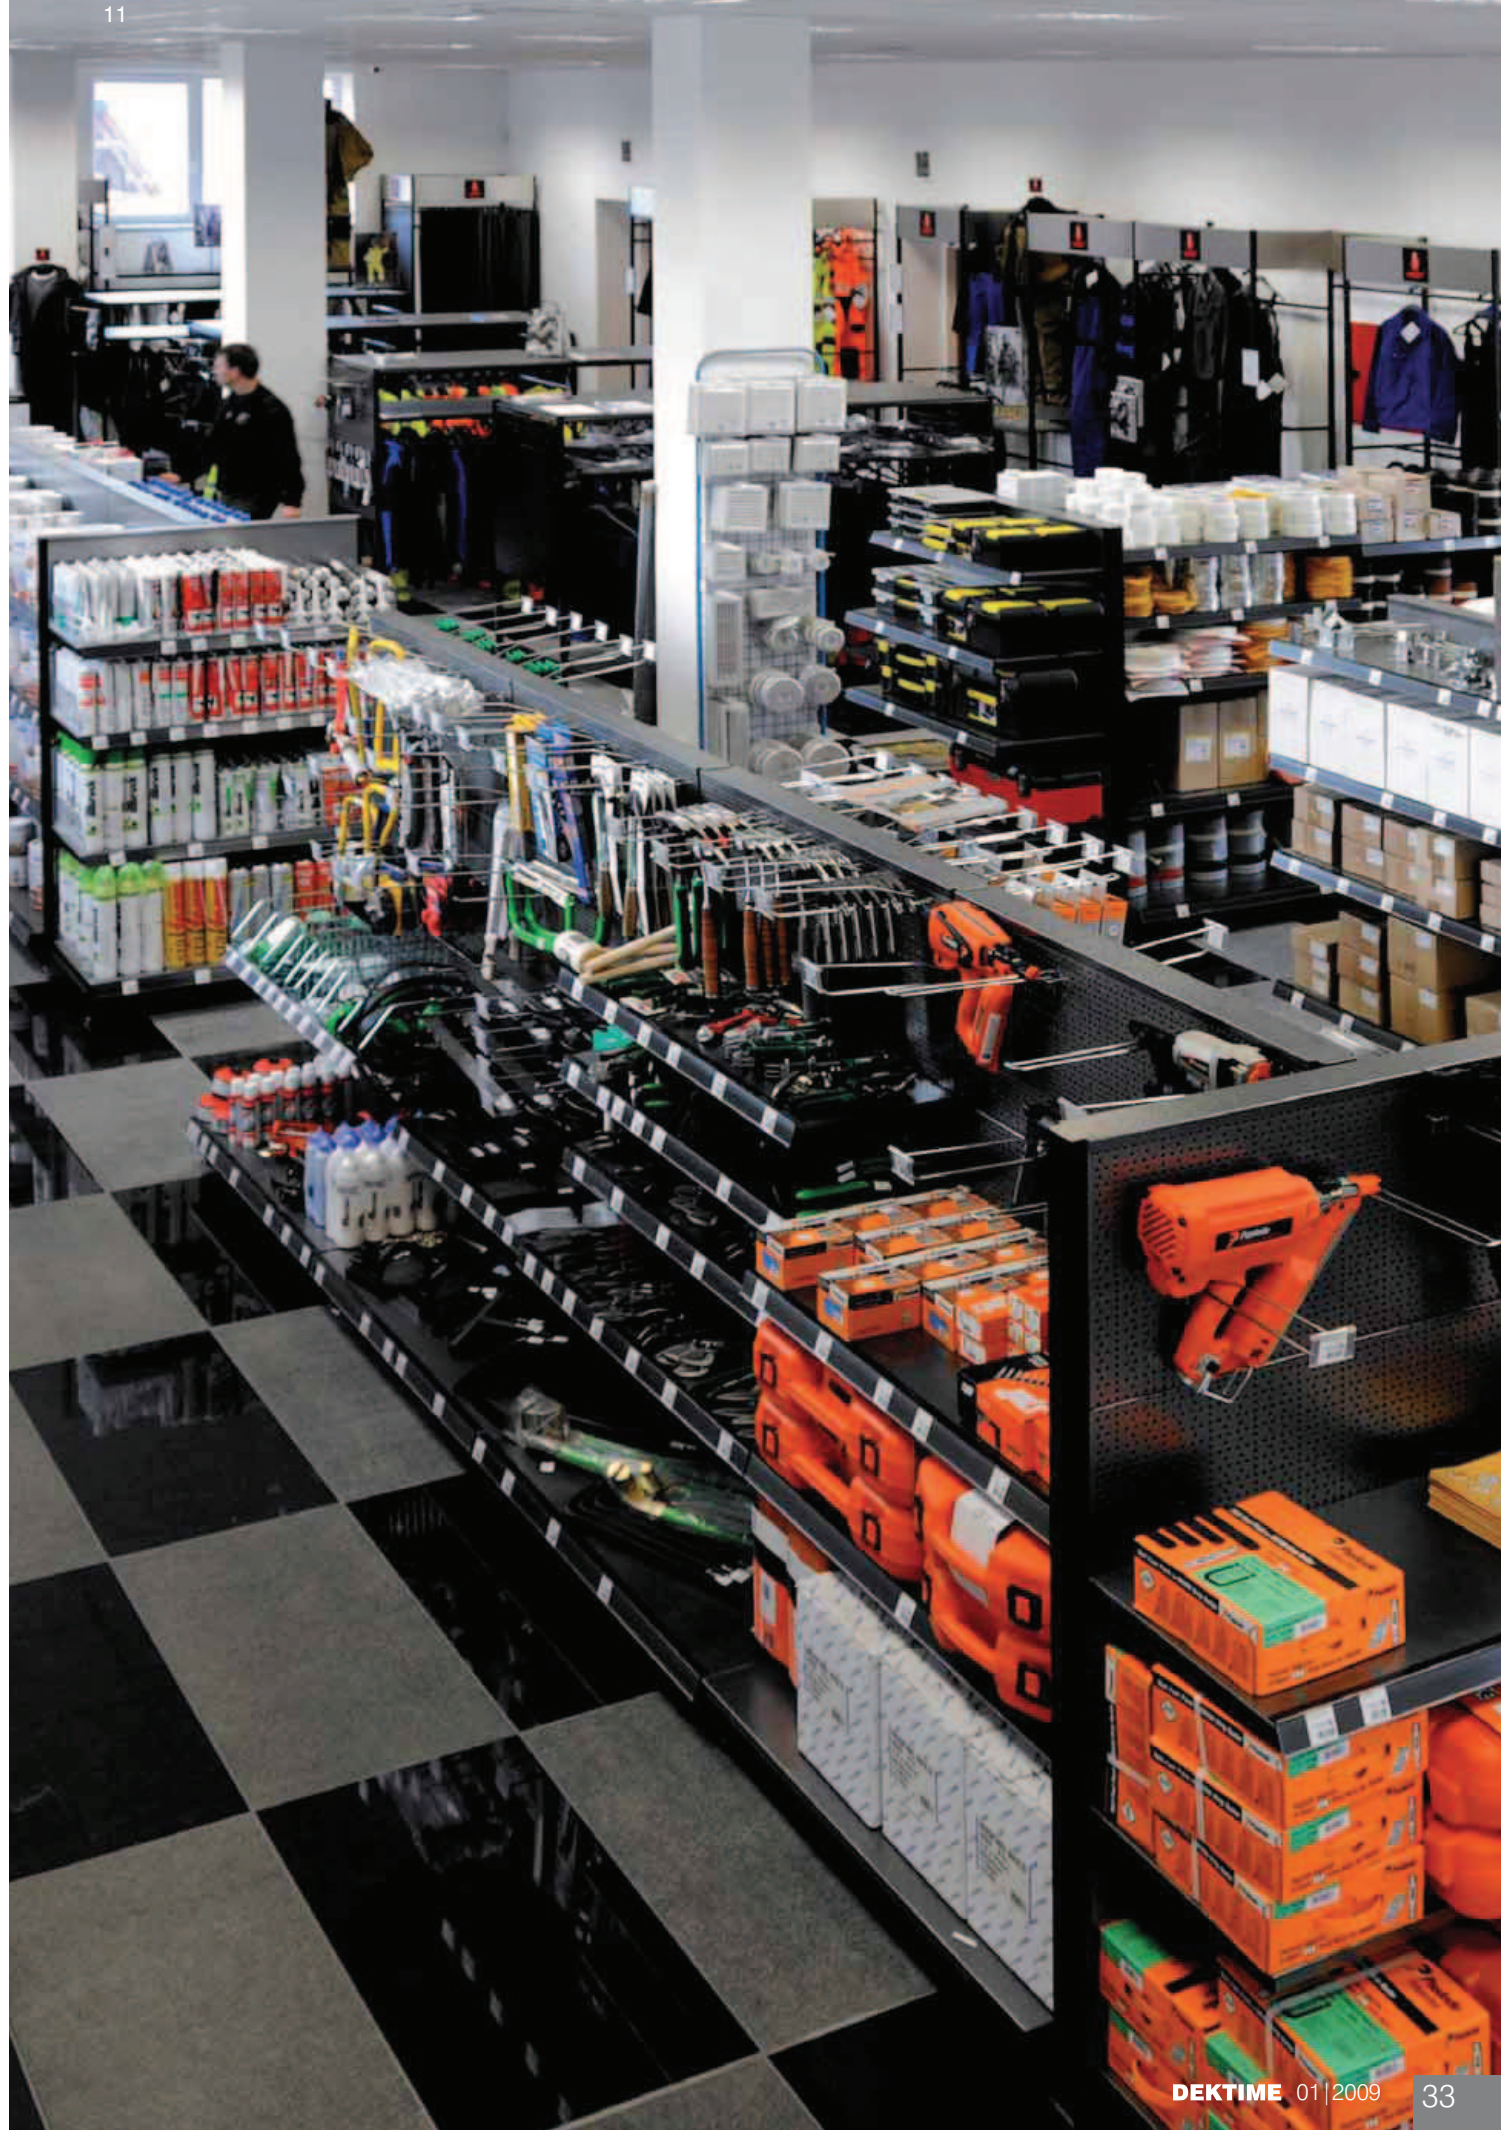
- 08 | Provádění nové tepelné izolace střechy z dílců POLYDEK
- 09 | Opracování atiky tepelnou izolací a hydroizolací
- 10 | Dokončená hydroizolace střechy z pásu ELASTEK 50 SPECIAL DEKOR
- 11 | Pohled do dokončené prodejniny

Nová tepelná izolace je ze dvou vrstev. První vrstva jsou desky EPS 70 S Stabil, druhá vrstva jsou dílce POLYDEK EPS100 G200S40. První vrstva byla provizorně přichycena k podkladu. Dílce POLYDEK byly kotveny do plynosilikátových tvárnic v původní skladbě střechy šrouby GBS s plastovými teleskopy /foto 08/. Pro volbu vhodného kotevního systému bylo nutné provést výtažné zkoušky. Přesahy dílců POLYDEK se vodotěsně svařily. Vrchní pás z SBS modifikovaného asfaltu ELASTEK 50 SPECIAL DEKOR s ochranným břídlíčným posypem byl na podklad plnoplošně nataven.

Na atiky byla dodatečně lepena tepelná izolace z EPS, na zhlaví atiky se kotvila OSB deska /foto 10/. Pro opracování atiky hydroizolací se použil samolepicí asfaltový pás GLASTEK 30 STICKER a pás ELASTEK 50 SPECIAL DEKOR.

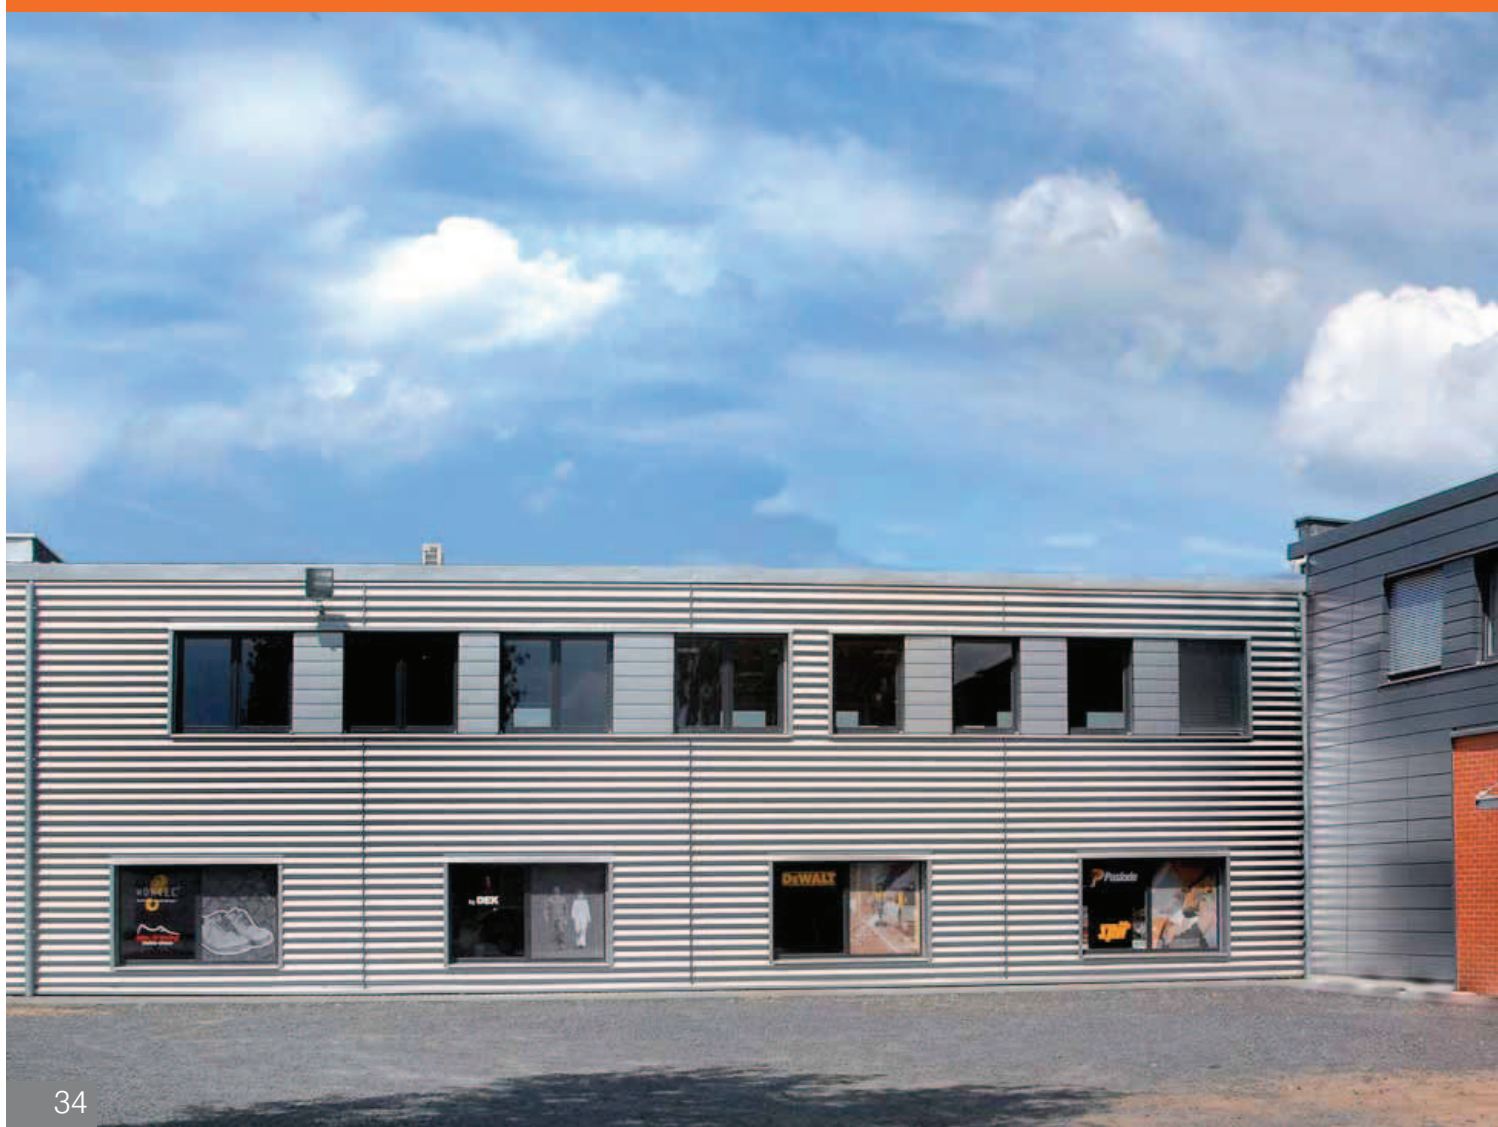
- 12| Jednosměrný nosný rošt fasádního systému DEKMETAL
- 13| Dvousměrný nosný rošt fasádního systému DEKMETAL včetně montáže tepelné izolace a ochranné fólie DEKTEN
- 14| Lepení obkladových pásků Klinker
- 15| Pobočka DEKTRADE po rekonstrukci

Další část fasády tvořily obkladové pásky Klinker lepené přímo na zateplovací systém /foto 15/. V tomto případě se použila tepelná izolace z pěnového fasádního polystyrenu EPS 100F, lepená lepidlem DEKKLEBER. Desky tepelné izolace byly opatřeny základní vrstvou s výztužnou síťovinou a po té kotveny. Na takto připravený podklad byla znovu nanесena stěrková hmota s výztužnou síťovinou pro další zpevnění. Následně se po napenetrování lepily obkladové
