# PORUCHA STŘECHY

## ZPŮSOBENÁ NETĚSNÝM SPODNÍM PLÁŠTĚM

### PŘÍPAD PORUCHY STŘECHY

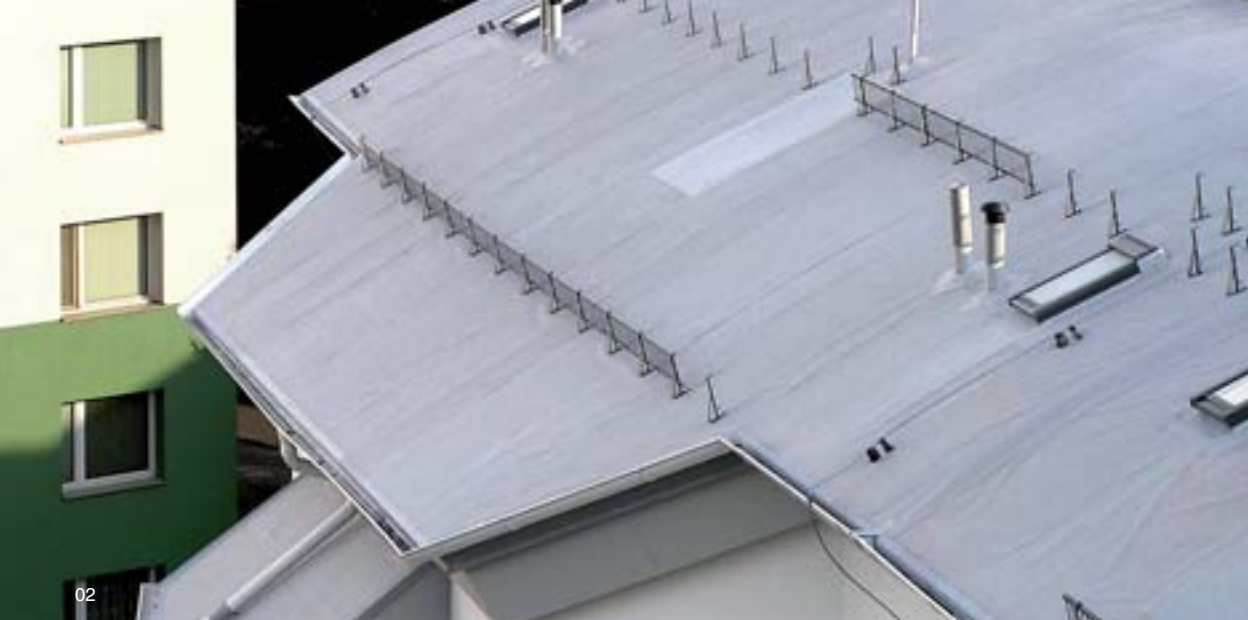
V průběhu užívání budovy se začaly projevovat vlhkostní poruchy a plísň v interiérech bytů /foto 03/.

- 01 | Pohled na objekt
- 02 | Pohled na střechu objektu – původní stav
- 03 | Poškozený sádkartonový podhled
- 04 | Sonda do střešního pláště
- 05 | Netěsné větrací potrubí
- 06 | Omezený průřez větrané vzduchové mezery vloženou příčnou latí,

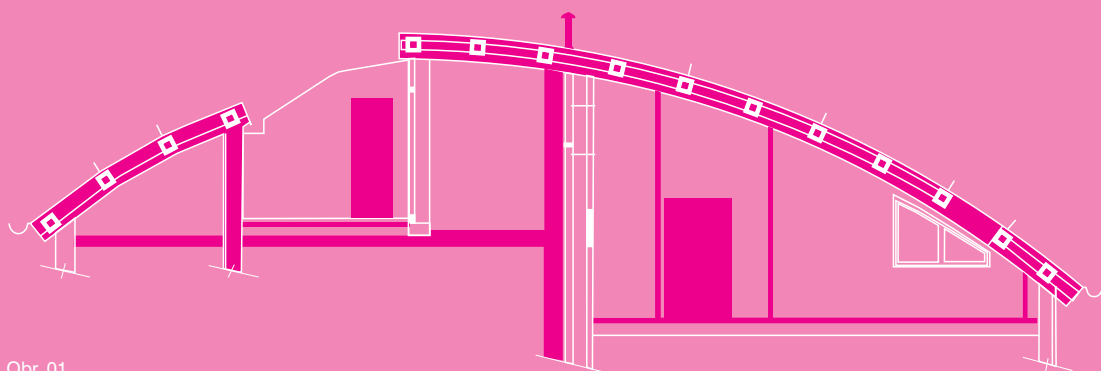
Obr. 01 | Schematický řez objektem

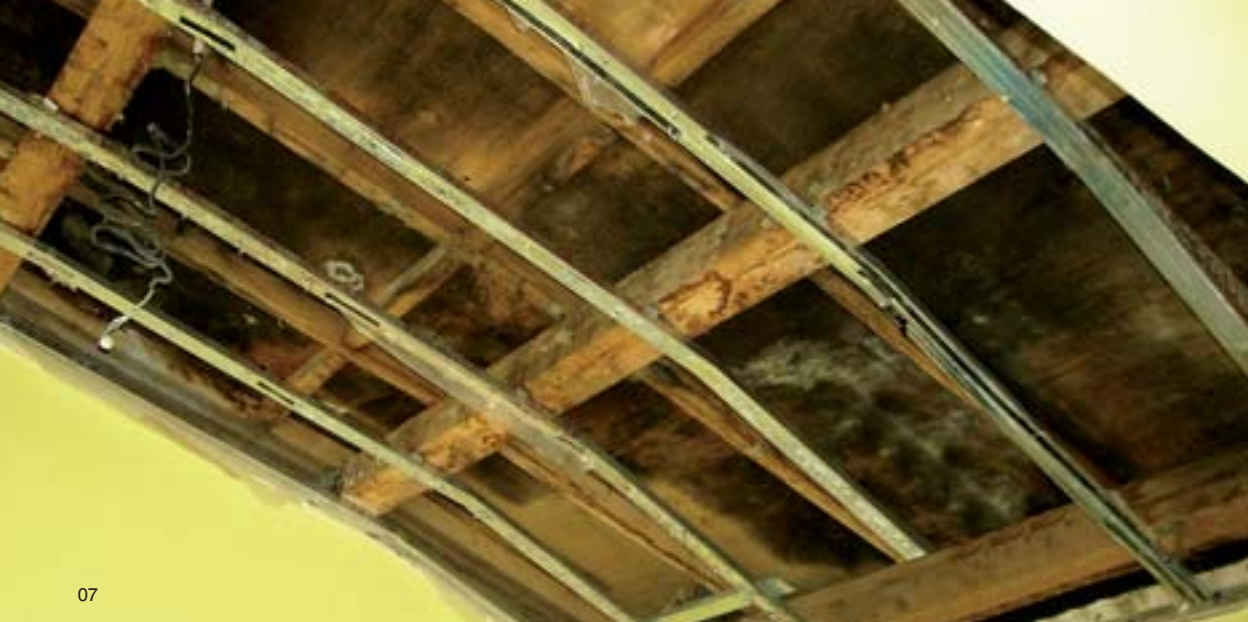
Popsané skutečnosti vedly k dotaci střešního pláště vlhkostí. Po demontáži podhledů v interiéru bylo zjevné, že dřevěné konstrukce jsou napadeny dřevokaznými organismy /foto 07/. Přesnou identifikaci poskytli mykologický rozbor.

- 07 | Dřevěné konstrukce napadené dřevokaznými organismy
- 08 | Výměna bednění střechy
- 09 | Provedená parozábrana z asf. pásu GLASTEK 40 SPECIAL MINERAL
- 10 | Pohled na rozpracovanou střechu – kotvení hydr. fólie ALKORPLAN
- 11 | Provádění hydroizolačního povlaku
- 12 | Horkovzdušné svařování fólie z měkčeného PVC
- 13 | Sádrokartonový podhled

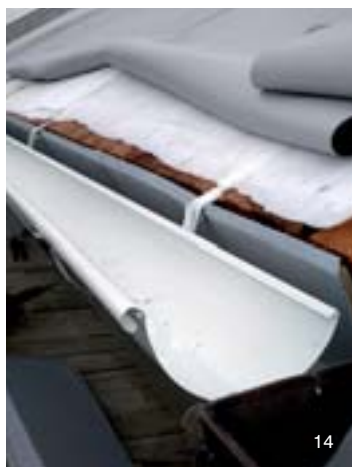
- 14 | Podokapní žlab
- 15 | Původní střešní okno
- 16 | Napojení nové parozábrany na rám střešního okna
- 17–18 | Osazení nového střešního okna na střeše
- Obr. 02 | Detail osazení střešního okna a rošt střešního okna

Vrstva tepelné izolace byla u okapní hrany ukončena impregnovanými dřevěnými fošnami kotvenými k nosné konstrukci střechy /foto 14/. Fošny plnily funkci zarážky při

pokládce tepelné izolace a funkci podkladu pro připevnění žlabových háků a oplechování.
