# ODSTRANĚNÍ VLHKOSTI SPODNÍ STAVBY RODINNÉHO DOMU

V ČÍSLE 7/2005 ČASOPISU DEKTIME JSME SE PODROBNĚ VĚNOVALI NAVRHOVÁNÍ A PROVÁDĚNÍ DRENÁŽE PODLE ZÁSAD ATELIERU STAVEBNÍCH IZOLACÍ. ŘEČ BYLA O VZTAHU HYDROFYZIKÁLNÍHO NAMÁHÁNÍ A VYUŽITELNOSTI DRENÁŽE, O ZDROJÍCH VODY PRONIKAJÍCÍ DO ZÁSYPŮ STAVEBNÍ JÁMY, ZÁSADÁCH SNÍŽENÍ PŘÍTOKŮ VODY, O SAMOTNÉM PRINCIPU DRENÁŽE A BYL DEFINOVÁN JEDNODUCHÝ PŘÍPAD PRO SNADNÝ NÁVRH DRENÁŽE BEZ NUTNOSTI POŘIZOVÁNÍ SPECIÁLNÍCH PODKLADŮ. UKÁZKU APLIKACE PRAVIDEL NA REÁLNÉ STAVBĚ, JEJÍŽ SANACE PROBĚHLA V ROCE 2005, NABÍZÍME V NÁSLEDUJÍCÍM ČLÁNKU. ZÁROVEŇ UPOZORŇUJEME NA SPECIFIKA DODATEČNÉHO PROVÁDĚNÍ DRENÁŽÍ U STÁVAJÍCÍCH STAVEB.

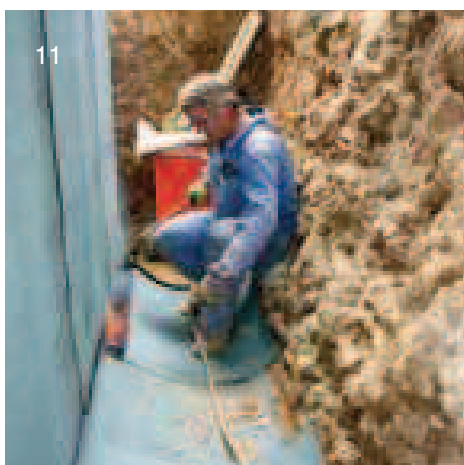
- 07 | Betonová mazanina ve dně výkopu a omítnutá stěna před prováděním hydroizolace a drenáže
- 08, 09 | Provádění nové hydroizolace obvodové stěny a předstěny – první pás GLASTEK 40 SPECIAL MINERAL
- 10, 11 | Provádění nové hydroizolace obvodové stěny – druhý pás ELASTEK 40 SPECIAL DEKOR
- 12, 13 | Zateplení obvodových suterénních stěn lepenou tepelnou izolací z extrudovaného polystyrenu, osazení kontrolních šachet drenážního potrubí
- 14 | Odkopaná suterénní stěna oddělovací podsklepenou a nepodsklepenou část domu
- 15, 16 | Svislá drenážní vrstva z profilované HDPE fólie
