ČASOPIS SPOLEČNOSTI DEK PRO PROJEKTANTY A ARCHITEKTY
CASOPIS SPOLEČNOSTI DEK PRE PROJEKTANTOV A ARCHITEKTOV

SEMINÁŘE
2014

Toto číslo DEKTIME vychází při příležitosti Seminářů Střechy | Fasády | Izolace 2014. Obsahuje články podle přednášek techniků společnosti DEKTRADE. Touto cestou chceme zprostředkovat všechny zajímavé případy řešené techniky DEKTRADE všem účastníkům Seminářů, i když na každém semináři zazní jen některé z nich.

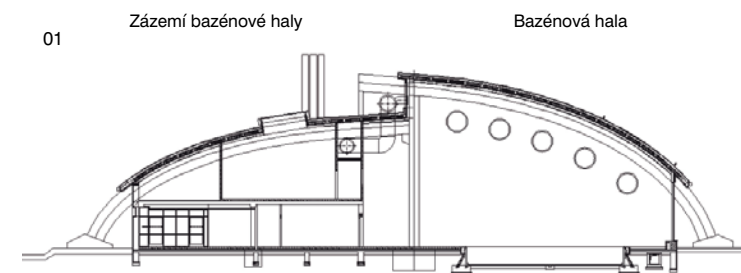
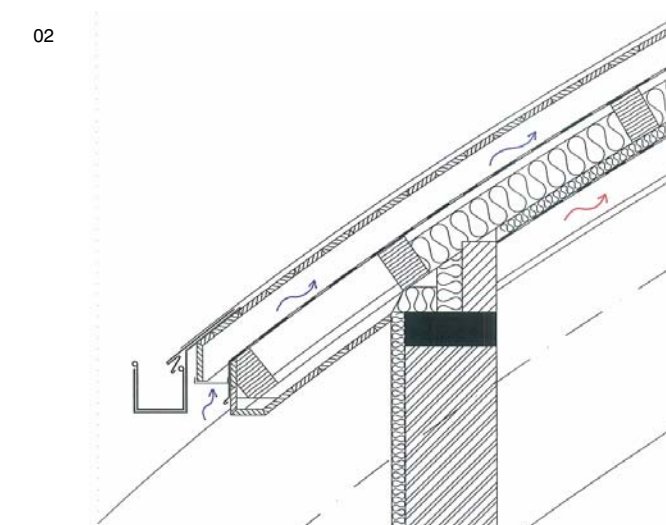
Realizace stavby finišovala na podzim roku 2004. Ještě před otevřením objektu pro veřejnost, krátce po začátku vytápění a napuštění bazénu, se začaly projevovat vlhkostní poruchy. V napojení střechy na obvodovou prosklenou stěnu se objevily vlhké mapy /obr. 03/.

Další vlhké mapy se ukázaly v ploše podhledové konstrukce střešního

pláště /obr. 04/. Poslední zjevný defekt se projevil v kondenzaci vody na rámu a prosklení oken.

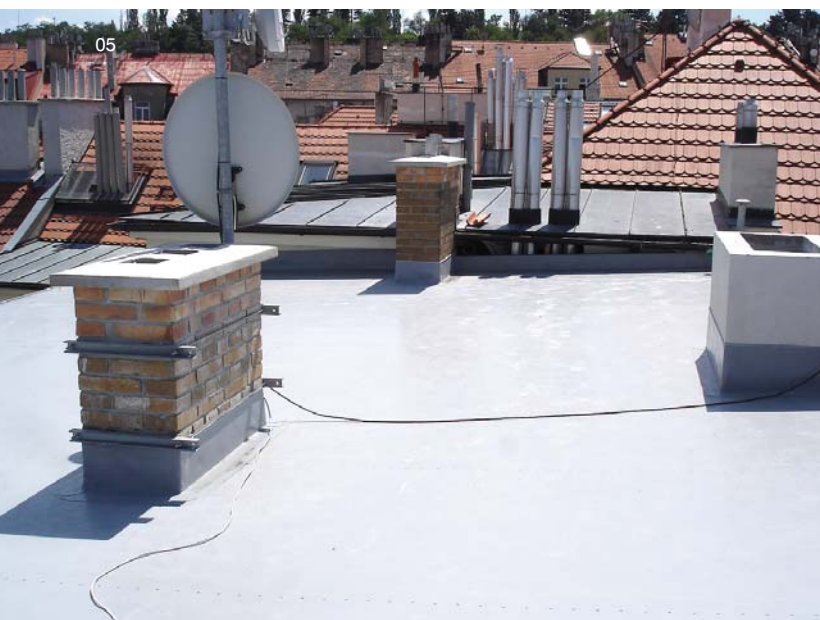
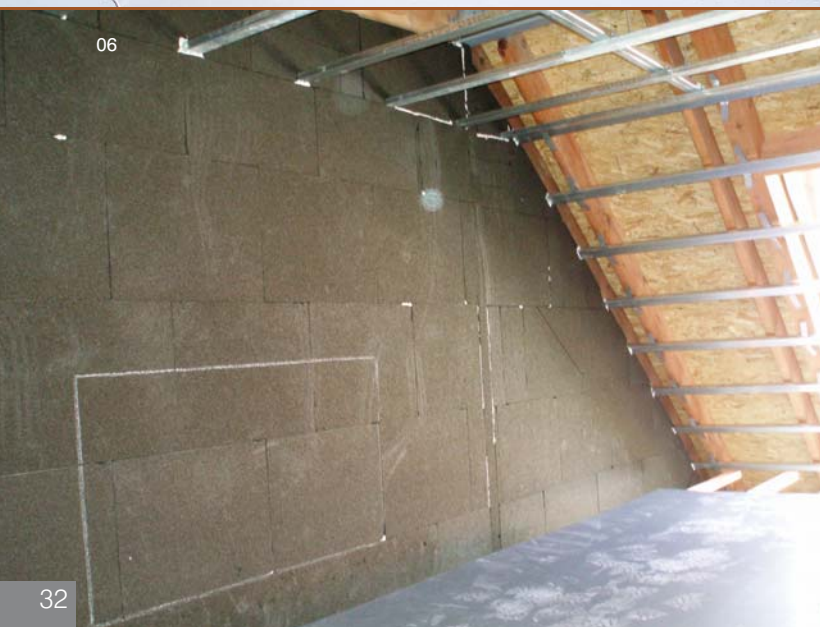
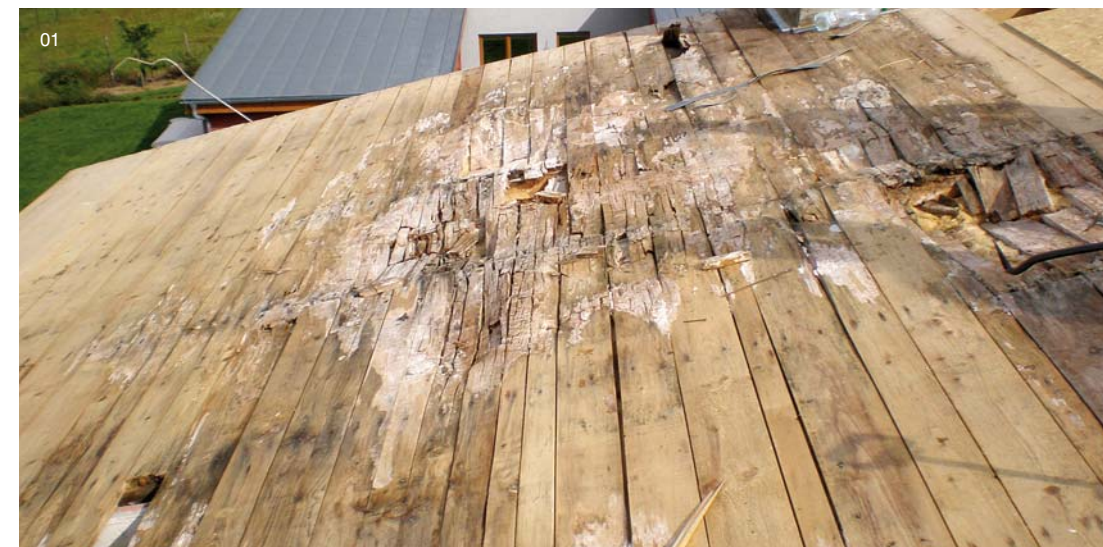
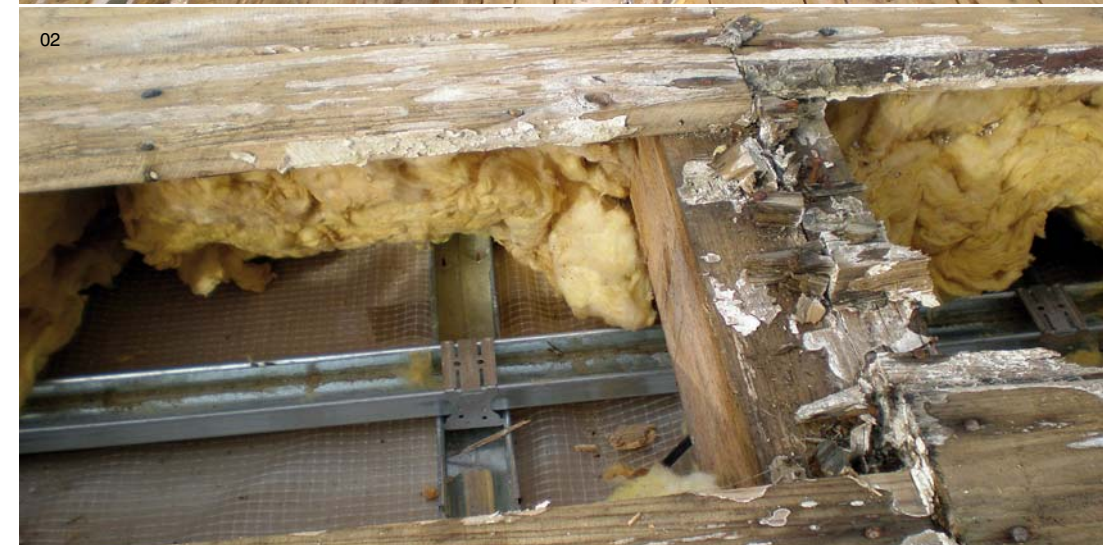
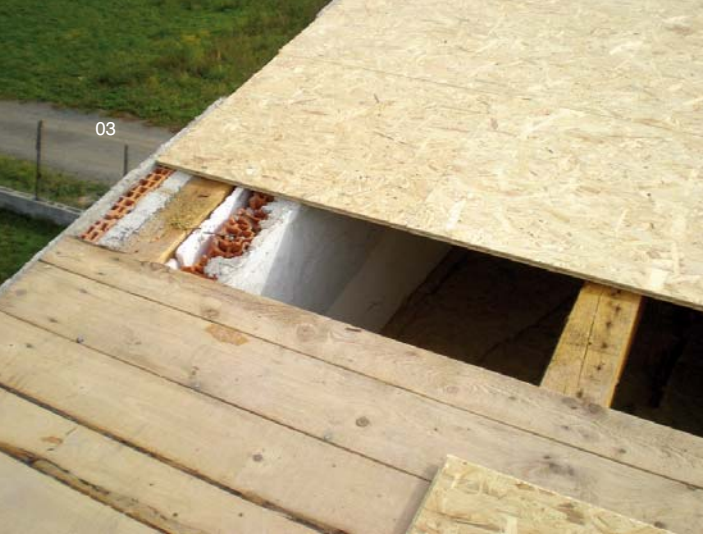
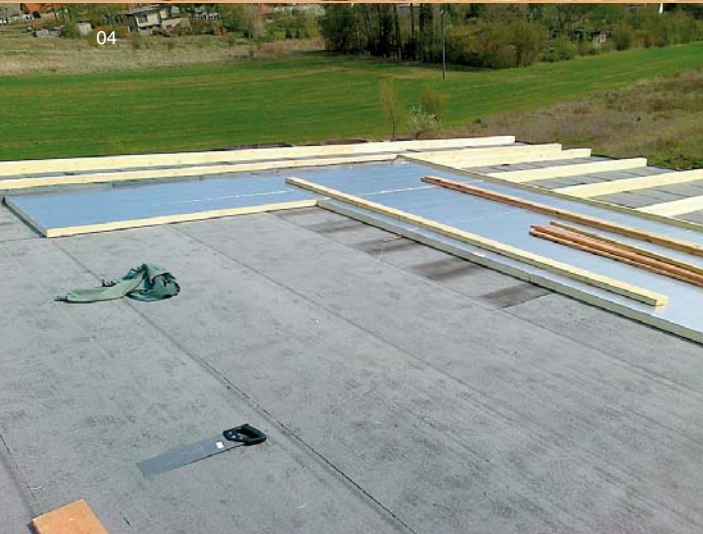
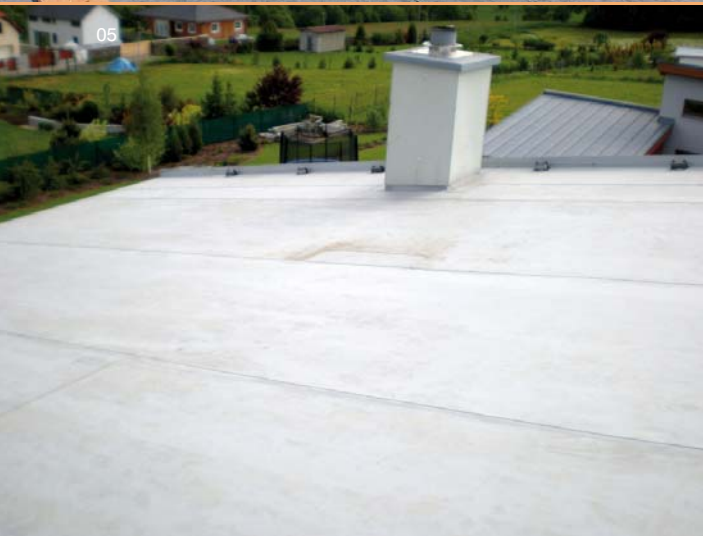
Byli jsme přizváni k řešení rozsáhlé poruchy pultové střechy cca 4 roky starého rodinného domu. Majitel se při chůzi po střeše za účelem prohlídky komína začal propadat její skladbou. Příčinou bylo zdegradované dřevěné bednění

Pro stanovení příčiny poruchy je potřeba provést rozbor provedené skladby a některých jejích vrstev. Jednalo se o nevětranou skladbu

šikmé střechy se sádkartonovým podhledem a parozábranou z plastové fólie lehkého typu, tepelněizolační vrstvou z minerálních vláken mezi a pod dřevěné krokve, záklopem z prken a kotvenou hydroizolační fólií z měkčeného

PVC. Často se při své činnosti setkáváme s tím, že projektanti v tepelnětechnických posudcích uvažují s difúzními vlastnostmi parozábrany deklarovanými výrobcem na technickém listu. Takto provedený tepelnětechnický výpočet však pro danou skladbu podá příliš optimistické výsledky množství zkondenzované vodní páry difundující skladbou a jeho celoroční bilanci. Pomineme-li prozatím dřevěné prvky zabudované ve skladbě, střecha by normovým požadavkům vyhověla.

Ve skutečnosti je potřeba v hodnotě difúzního odporu zohlednit netěsnosti parozábrany, které do ní budou zabudovány při obvyklém způsobu výstavby (nedokonalé spleení ve spojích nad netuhým podkladem z minerálních vláken, prokotvení prvky konstrukce podhledu, netěsnosti v napojení na prostupující a navazující konstrukce). Tyto netěsnosti mohou být při pečlivém dohledu nad prováděním vrstvy relativně plošně malé. Již takové však zhorší v případě lehkých plastových fólií jejich difúzní odpor řádově na 5-10% deklarované hodnoty. Zde je třeba poznamenat, že zohlednění netěsností plošnou korekcí hodnoty difúzního odporu pro účely tepelnětechnického výpočtu se neblíží reálnému stavu, pro malé netěsnosti však ještě není nebezpečné. Při této korekci by již skladba tepelnětechnické požadavky na množství a bilanci vodní páry nespĺnila (lehká parozábrana po korekci vykazuje menší difúzní odpor než krytina z měkčeného PVC). V případě větších netěsností parozábrany (nespleené přesahy, netěsné ukončení na prostupující a navazující konstrukce, neutěsněné prostupy instalací apod.) již nelze v projekční praxi běžně užívanými technickými prostředky šíření vodní páry namodelovat. Vedle difuze se totiž výrazně uplatní proudění vzduchu skrz netěsnou parozábranu a ten s sebou do skladby přináší řádově více vodní páry, která tam v zimních měsících kondenzuje.

prvku. Nesmí být dosaženo takové vlhkosti prostředí, při které by hmotnostní vlhkost dřeva v něm umístěného překročila hodnotu 18%. Při překročení této vlhkosti dřeva se aktivují dřevokazní škůdci. Tento požadavek nebyl u předmětné skladby splněn ani při uvažování deklarovaných hodnot difúzního odporu parozábrany. Pokud by byla pod prkenným bedněním provedena dostatečně dimenzovaná větraná vzduchová vrstva a zároveň by byla provedena parozábrana těsná, k poruše by nedošlo.

V daném případě nebylo možné spolehlivě vyhodnotit způsob provedení parotěsnicí vrstvy. Zároveň bylo požadováno provést opravu s minimálním vlivem na vnitřní prostředí a provoz v domě (bez zásahu do podhledu). Proto bylo přistoupeno k nápravě spočívající v provedení nové skladby nad krokviemi. Nejprve pochopitelně došlo k odstranění degradovaného bednění a izolace z minerálních vláken /obr. 02/, impregnaci krokví a obnově bednění, tentokrát z desek OSB / obr. 03/. Na tento podklad byla přes separační vrstvu z asfaltového pásu DEK R13 provedena parozábrana z asfaltového pásu s hliníkovou vložkou GLASTEK AL 40 MINERAL. Od této chvíle byl interiér domu provizorně zajištěn proti zatečení. Pro tepelněizolační vrstvu byly navrženy PIR desky tl. 120mm, díky nimž bylo navýšení skladby oproti původnímu stavu minimalizováno při splnění tepelnětechnických požadavků /obr. 04/. Desky je třeba k podkladu zvlášť kotvit. Hydroizolace byla provedena z PVC fólie kotvené do bednění /obr. 05/. Detail u štítové stěny /obr. 06/ byl proveden dle návrhu /obr. 07/.

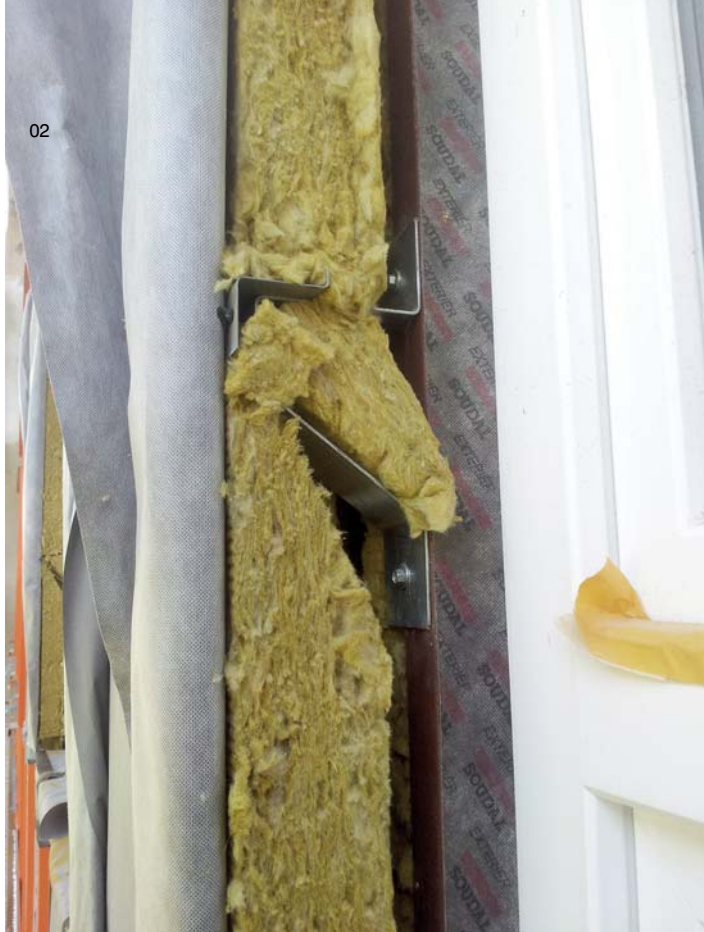
01

Nejčastější vadou bývají uvolňující se krycí hliníkové lišty. Dochází k odpadávání pohledových prvků a výplňových materiálů. Do objektů pak často zatéká. Velkým problémem je i nedostatečná tloušťka tepelné izolace, systémové tepelné mosty a s tím spojené nedostatky tepelnětechnických vlastností celé obvodové konstrukce. Tyto poruchy se v plném rozsahu projeví u předmětného objektu.

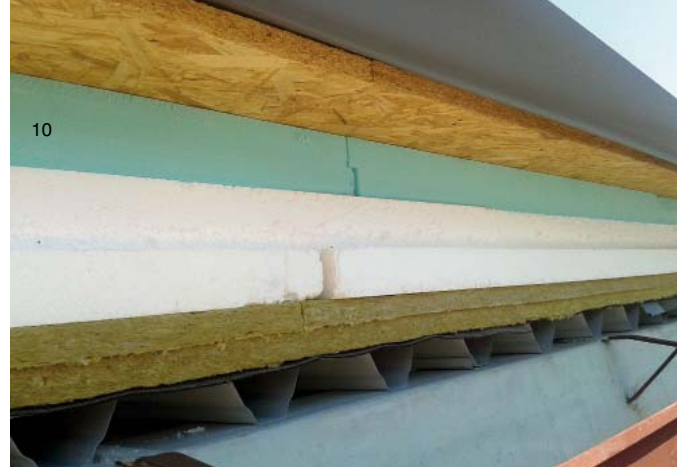
10

V detailech po obvodu střechy (okap, štíty) bylo třeba dbát na vzduchotěsné propojení parozábrany střechy se stěnami. To si zhotovitel zprvu neuvědomil a parozábranu položil zároveň s hranou trapézového plechu /obr. 10/. Naštěstí si tento fakt brzy uvědomil a bylo možné provést nápravu. Tepelná izolace z minerálních vláken umožnila dodatečné zpřístupnění parozábrany k provedení dodatečného napojení /obr. 11/.

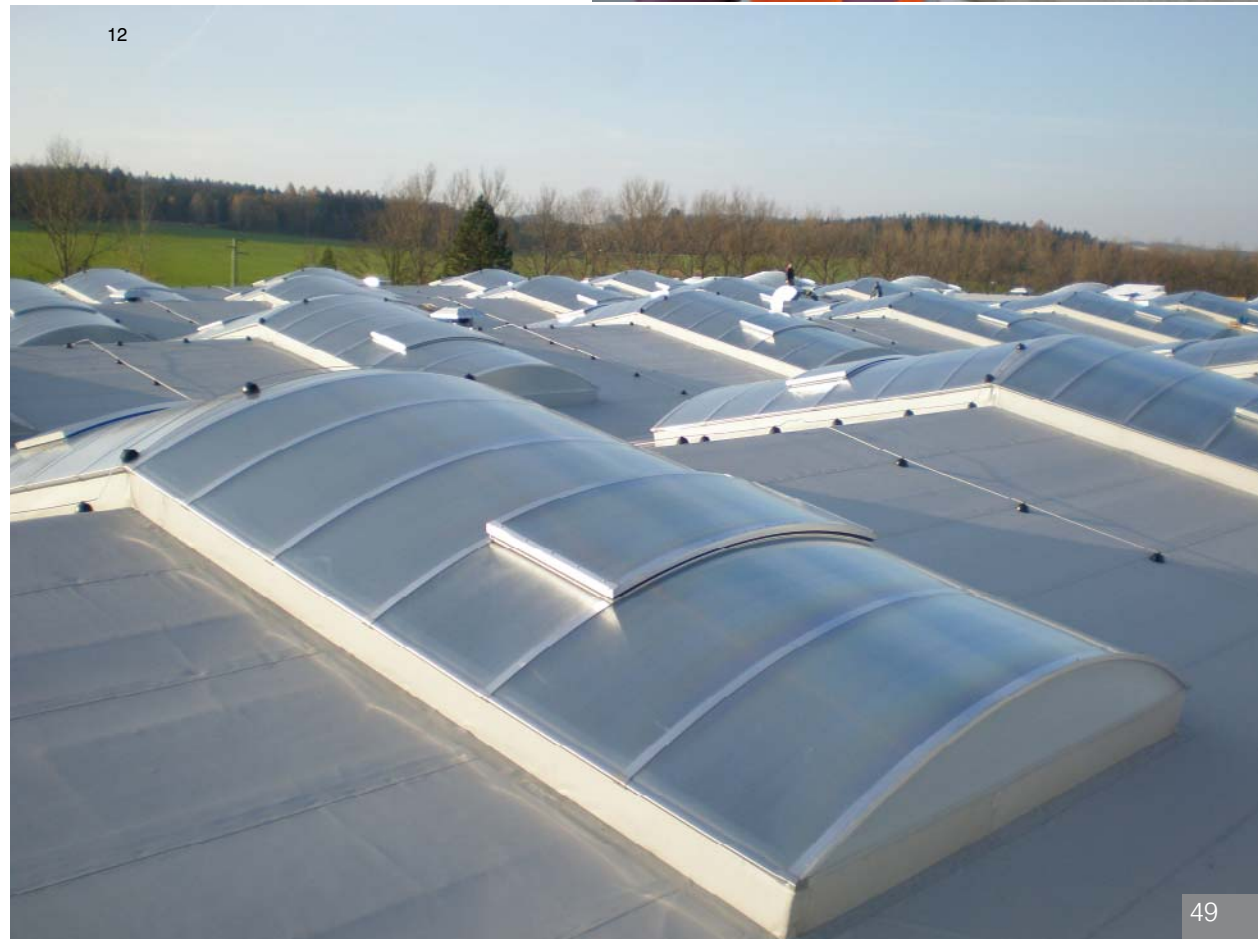
12

Konečné provedení střechy po rekonstrukci ukazuje /obr. 12/.

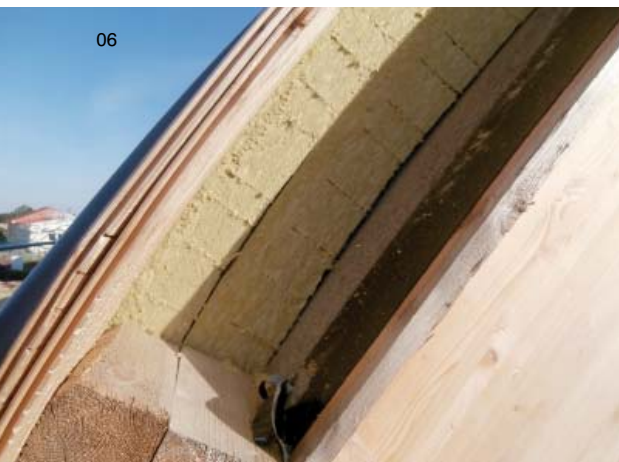
06

umožnil pohodlné přizpůsobení se desky obloukovému tvaru střechy /obr. 06/.

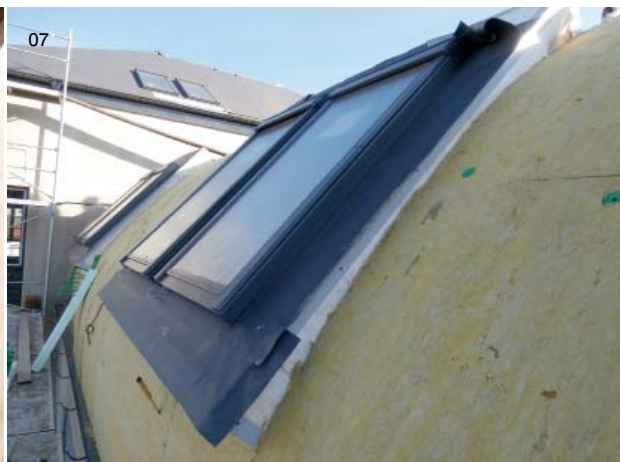
07

okna sdružená do skupin jsme doporučili vysadit nad povrch oblouku, zejména s ohledem na snížení jejich namáhání vodou a sněhem. Zároveň tím byla vytvořena rovná plocha pro provedení spolehlivého napojení všech vrstev skladby střechy na rámy oken. Povlaková hydroizolace z měkčeného PVC byla ukončena na lemování oken z poplastovaného plechu /obr. 07, 08/.

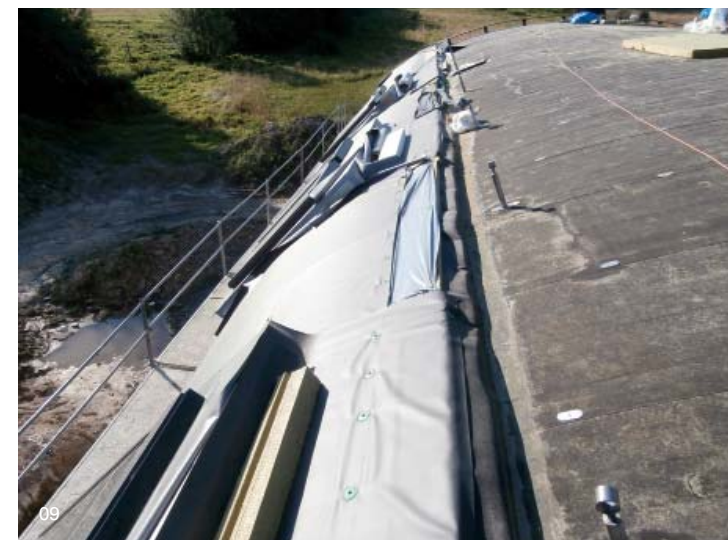
09

Krytinu z měkčeného PVC /obr. 09/ bylo třeba klást rovnoběžně s okapem z důvodu zajištění směru kotvení této vrstvy kolmo na směr pokládky prken záklopu (vyloučení provedení řady kotev krytiny v jediném prkně záklopu). Nakonec došlo k doladění vzhledu střechy navařením systémových profilů imitujících stojaté drážky /obr. 10, 11/.
