# VLHKOSTNÍ PROBLÉMY LEHKÉ PANELOVÉ STŘECHY

Ing. Jan Svoboda | konzultační technik pro pobočky Svitavy, Ústí nad Orlicí  
svoboda.jan@dek-cz.com

## ÚVOD

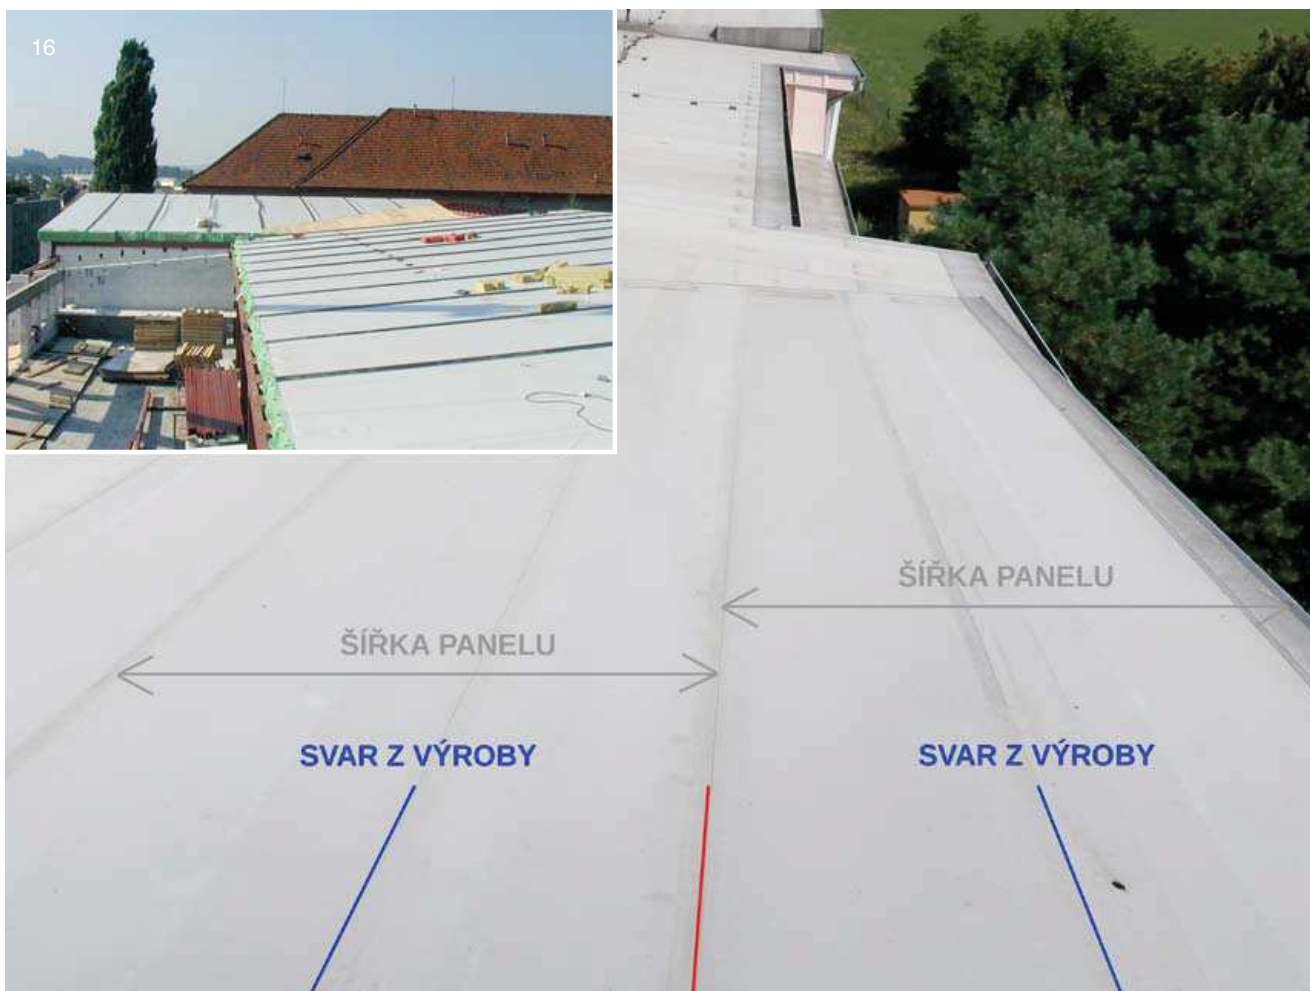
Mezi příčnými spoji panelů a střešními světlíky byla překližka včetně dřevěného roštu shnilá a propadala se. Minerální vata uvnitř nosníků i mezi nimi byla v této části střechy velmi vlhká.

Všechny spojovací prvky a nosníky z pozinkovaného plechu vykazovaly známky povrchové koroze. V ploše střechy byla tato koroze patrná pouze na okrajích nosníků u jejich spojení s dřevěnými hranoly. V okolí světlíků byla koroze nosníků pokročilejší a téměř celoplošná.

kde se vyskytuje minerální vata, dřevo a desky na bázi dřeva. To se nejvíce projevilo právě mezi světlíky a příčnými spoji panelů, kde došlo k degradaci všech dřevěných prvků použitých v konstrukci panelu. Shnila a rozpadly se. Vlhká minerální vata slehla a její tepelněizolační schopnost se snížila. Lze předpokládat, že se degradace dřeva bude postupem času rozšiřovat všemi směry od nejvíce zasaženého místa.
