ČASOPIS SPOLEČNOSTI DEKTRADE
PRO PROJEKTANTY A ARCHITEKTY

KUTNAR
PROFILOVANÁ FÓLIE
V HYDROIZOLACÍCH SPODNÍ STAVBY

VLIV
PROPUSTNOSTI ZEMIN
NA VOLBU HYDROIZOLAČNÍHO SYTÉMU

ODSTRANĚNÍ
VLHKOSTI
SPODNÍ STAVBY

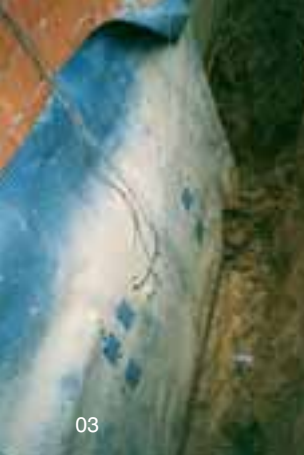
03

shodly na opravě styku vodorovné izolace se svislou v patě stěny. Izolace byly postupně odkryty a opraveny. Jednalo se o velmi komplikovanou práci /foto 03, 04/, nicméně po provedení zásypů se konstatovalo opětovné vlhnutí stěn. Následoval druhý výkop spolu s detailní analýzou příčin defektů.

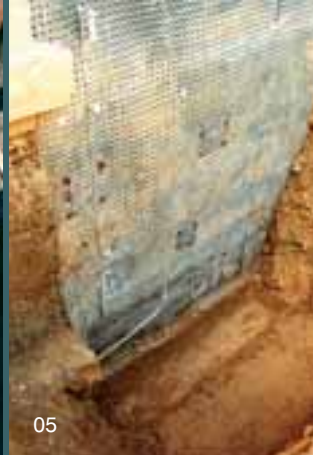
05

Zjistilo se, že budova je založena v jílu /foto 05/, tedy v nepropustném horninovém prostředí. Drenáž užitá nebyla.

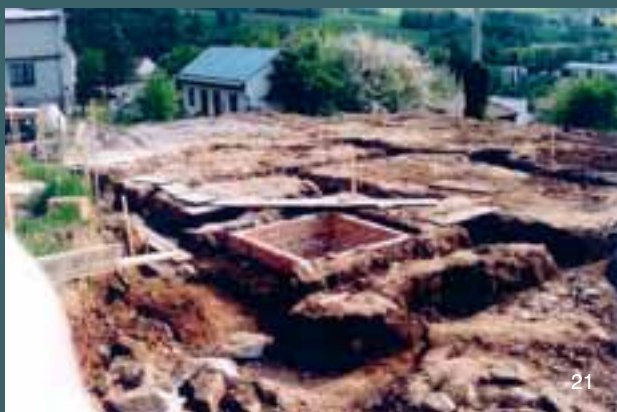
21

lze v přední části budovy vstoupit z úrovně přilehlé zahrady /foto 20/. Budova klasické silikátové stěnové konstrukce založena na pasech s mezilehlými štěrkopískovými polštáři /foto 21, 22/. Staveniště je charakteristické vysokým

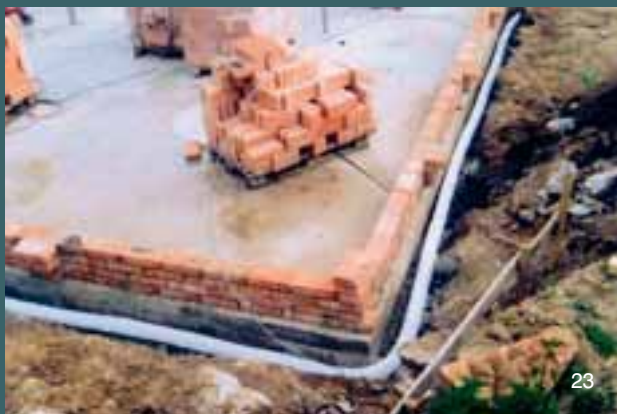
23

na stěnách fólie z měkčeného PVC. Zásyp výkopu byl odvodněn drenáží /foto 23/.

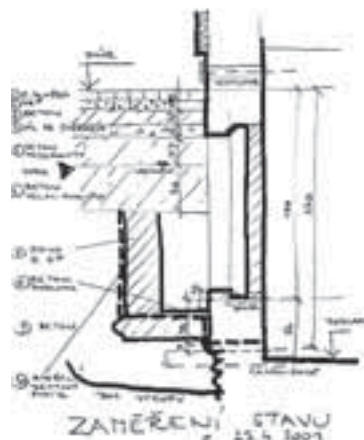
Obr. /02/ Schéma skutočného stavu

Rozhodující pro řešení problému vlnutí suterénního zdiva bylo zjištění o složení zeminy přilehlé k suterénní stěně. Schéma je znázorněno na obrázku /02/. Pod dnem bývalého anglického dvorku byl zjištěn zásyp ze štěrkopísku pocházejícího nejspíš z původní výkopové jámy. Částečně ubouraný anglický dvorek byl zasypan směsí hlíny a suti. Následovalo několik vrstev betonů různé tloušťky, mezerovitosti a pevnosti, patrně z různých období stavebního vývoje objektu, proložených jílem. Poslední vrstvou byla zámková dlažba položená do štěrkového lože při poslední rekonstrukci objektu.

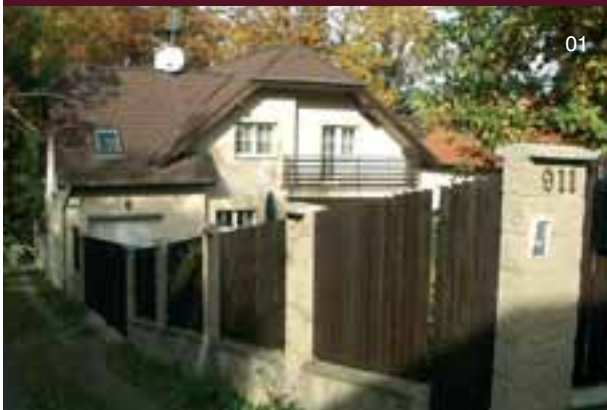
01

V duchu projektu byla stavba realizována /foto 01/. Krátce po provedení zásypů se objevilo vlhnutí zdiva v patě stěn /foto 02/. Strany se po průzkumu provedení izolace

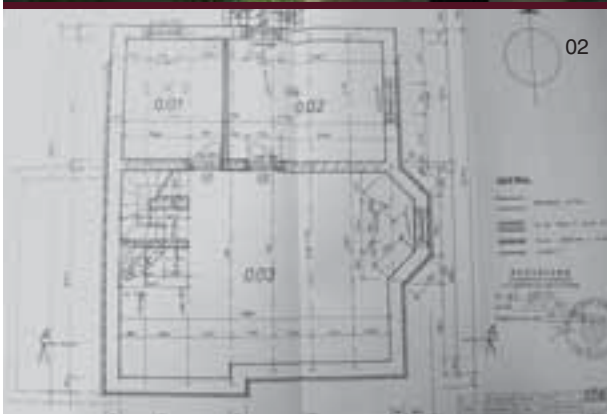
02

Již během prvního období přivalových dešťů se v suterénu tohoto objektu objevily výrazné vlhké mapy na obvodových i středních zdech /foto 02/. Při následném podrobném průzkumu byla provedena kopaná sonda vně objektu a v patě stěny byla zjištěna netěsná hydroizolace, skutečně z jednoho asfaltového oxidovaného pásu. Z kopané sondy byl patrný

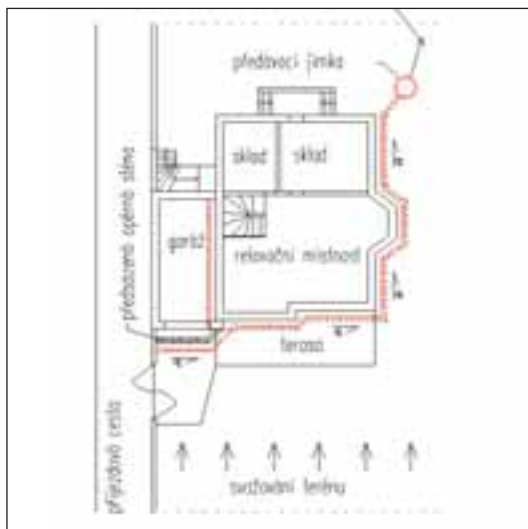
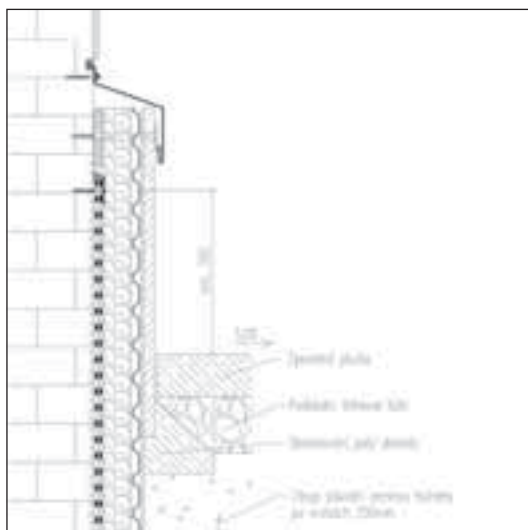
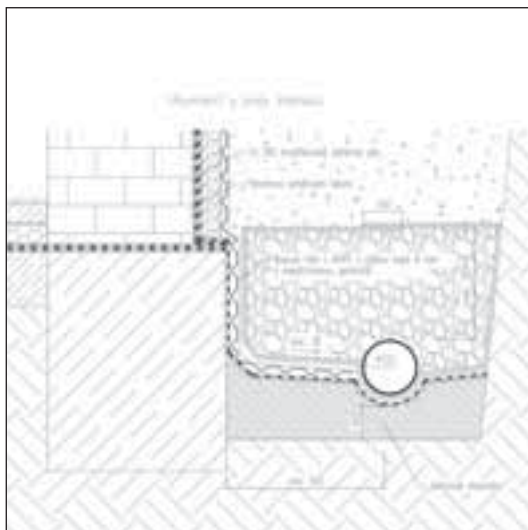
- 01 | Schéma drenáže a předstěny
- 02 | Úprava detailu obvodové stěny v úrovni terénu
- 03 | Řez drenáží

objektu. Ta spočívají jednak ve vytvoření omezeně propustného povrchu terénu okolo stavby a jeho odvodnění a jednak v odvedení vody, která se dostává k suterénním stěnám a k základové spáře suterénu propustným prostředím zásypů. Samozřejmě byla navržena i nová povlaková hydroizolace pro zamezení pronikání vlhkosti do konstrukcí stěn a podlahy.

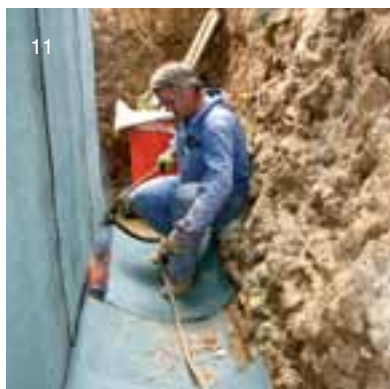
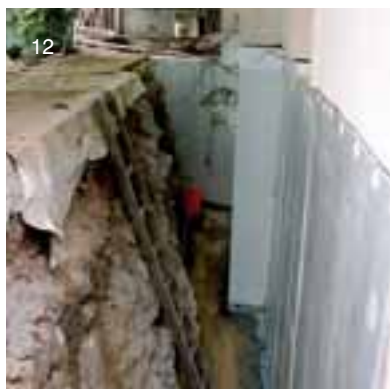
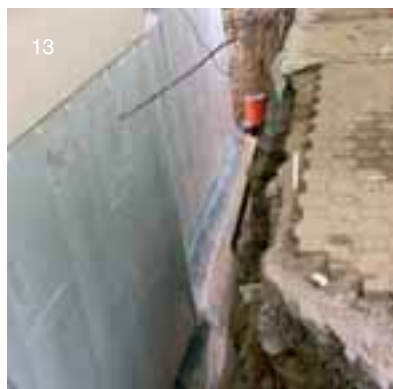
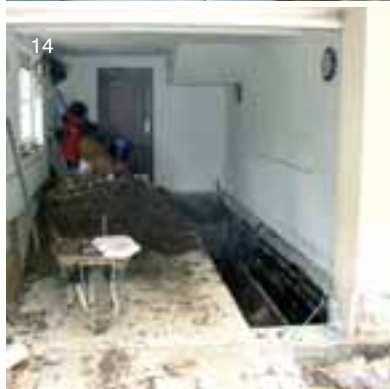
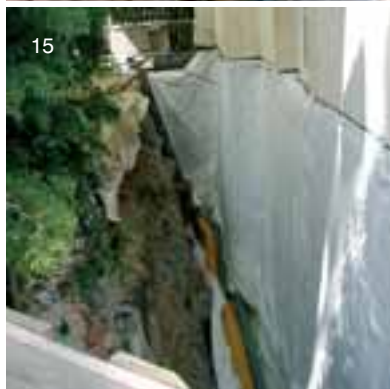
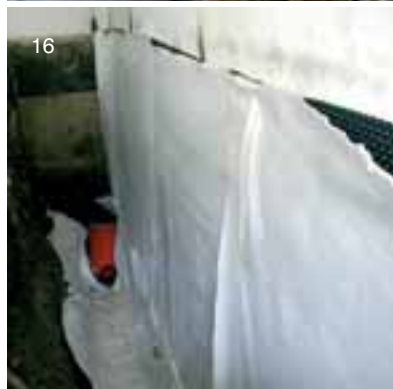
- 07| Betonová mazanina ve dně výkopu a omítnutá stěna před prováděním hydroizolace a drenáže
- 08, 09| Provádění nové hydroizolace obvodové stěny a předstěny – první pás GLASTEK 40 SPECIAL MINERAL
- 10, 11| Provádění nové hydroizolace obvodové stěny – druhý pás ELASTEK 40 SPECIAL DEKOR
- 12, 13| Zateplení obvodových suterénních stěn lepenou tepelnou izolací z extrudovaného polystyrenu, osazení kontrolních šachet drenážního potrubí
- 14| Odkopaná suterénní stěna oddělující podsklepenou a nepodsklepenou část domu
- 15, 16| Svislá drenážní vrstva z profilované HDPE fólie

hydroizolace z asfaltového pásu. Přizdívkou bylo nutné odstranit z důvodu nutnosti revize tvaru detailu paty stěny a provedení nové souvislé hydroizolace. Stav pásu neumožňoval použít jej ani jako podklad pro nové asfaltové pásy. Na dně výkopu byla vybetonována mazanina jako podklad pro drenážní potrubí /foto 07/. Nejvyšší úroveň dna mazaniny je 300mm pod úroveň vodorovné hydroizolace. Mazanina má spád od objektu a zároveň podélný spád.

Svislou drenážní vrstvu podél všech odkrytých stěn tvoří profilovaná HDPE fólie s výškou nopů 8 mm /foto 15 a 16/. Současně s fólií byla zavěšena filtrační polypropylenová textilie FILTEK 300 g/m².

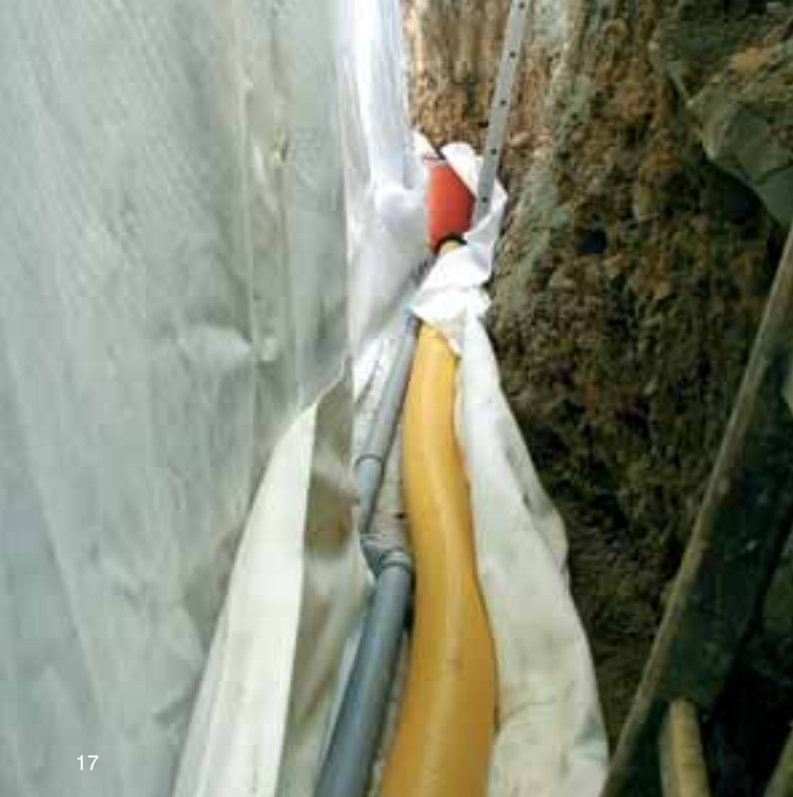
17

- 17| Pokládka drenážního potrubí z perforované hadice
- 18| Zасыpaný výkop po obvodě domu, příprava pro povrchovou úpravu terénu
- 19| Zасыpaný výkop u dělicí suterénní stěny
- 20| Konečné povrchové úpravy

Voda od základové spáry je odváděna perforovanou hadicí průměru 125 mm /foto 17/. Spád potrubí odpovídá spádu žlábků 1%. V rozích objektu a tam, kde
