PORUCHA STŘECHY ZPŮSOBENÁ
**NETĚSNÝM SPODNÍM
PLÁŠTĚM**

**KUTNAR
KONDENZACE**
V LEHKÉ DVOUPLÁŠŤOVÉ STŘEŠE
NAD BAZÉMEM

TÉMA VZDUCHOTĚSNOST
SKLÁDANÝCH OBALOVÝCH KONSTRUKCÍ

- 06** PORUCHA STŘECHY ZPŮSOBENÁ NETĚSNÝM SPODNÍM PLÁŠTĚM
Ing. Luděk Trunečka

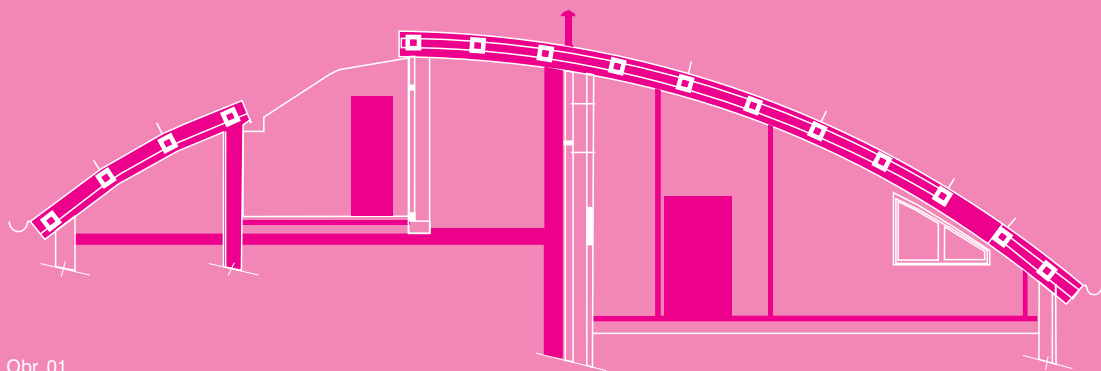
Obr. 01 | Schematický řez objektem

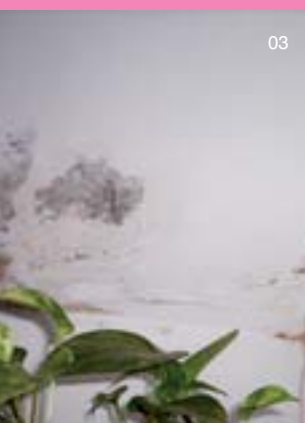
V průběhu užívání budovy se začaly projevovat vlhkostní poruchy a plísňe v interiérech bytů /foto 03/.

- 01 | Pohled na objekt
- 02 | Pohled na střechu objektu – původní stav
- 03 | Poškozený sádkartonový podhled
- 04 | Sonda do střešního pláště
- 05 | Netěsné větrací potrubí
- 06 | Omezený průřez větrané vzduchové mezery vloženou příčnou latí,

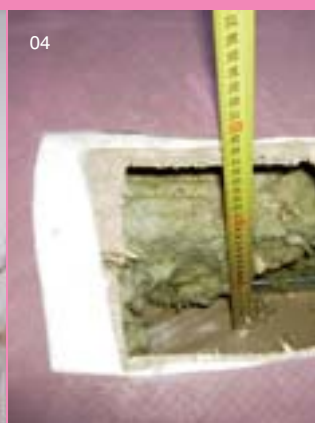
04

Průzkumem střechy byla zjištěna přesná skladba střechy /foto 04/, zjištěn stav jednotlivých vrstev a byly odebrány vzorky z dřevěných konstrukcí pro rozbor z hlediska biologického napadení.

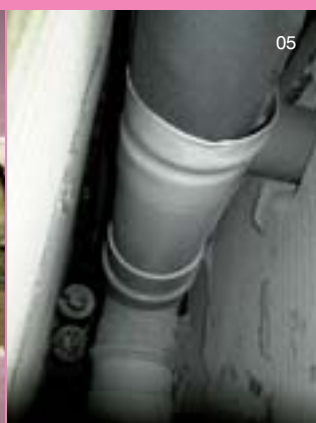
05

- Vzduchová vrstva mezi pláští nebyla průběžná. Byla přerušována příčnými latěmi nosného roštu /foto 06/.
- Parozábrana z fólie lehkého typu byla perforována kotevními prvky sádrokartonového podhledu.
- Větrací potrubí kanalizace procházející vzduchovou vrstvou nebylo těsné /foto 05/.

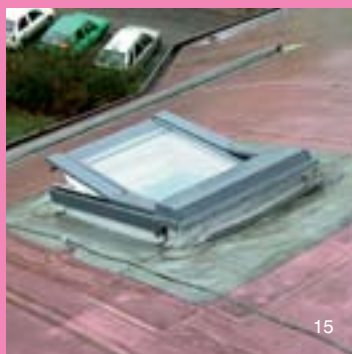
- 14 | Podokapní žlab
- 15 | Původní střešní okno
- 16 | Napojení nové parozábrany na rám střešního okna
- 17-18 | Osazení nového střešního okna na střeše
- Obr. 02 | Detail osazení střešního okna a rošt střešního okna

Původní střešní okna byla vyměněna za nová. Pro jejich montáž byl na bednění z OSB/3 desek vytvořen dřevěný rošt podložený v částech rovnoběžných se spádníci deskou XPS. Po montáži rámu střešního okna a doplnění tepelné izolace se parozábrana napojila na rám okna samolepicím asfaltovým pásem /foto 16/. Následně bylo vytvořeno ostění střešního okna ze sádkartonových desek. Vodotěsné napojení rámu okna na povlakovou hydroizolaci bylo zajištěno oplechováním z poplastovaného plechu /foto 17/, jehož spoje byly převaženy PVC-P fólií. Projektem byla předepsána instalace otopných těles pod každým střešním oknem a zajištění volného proudění vzduchu k oknům.

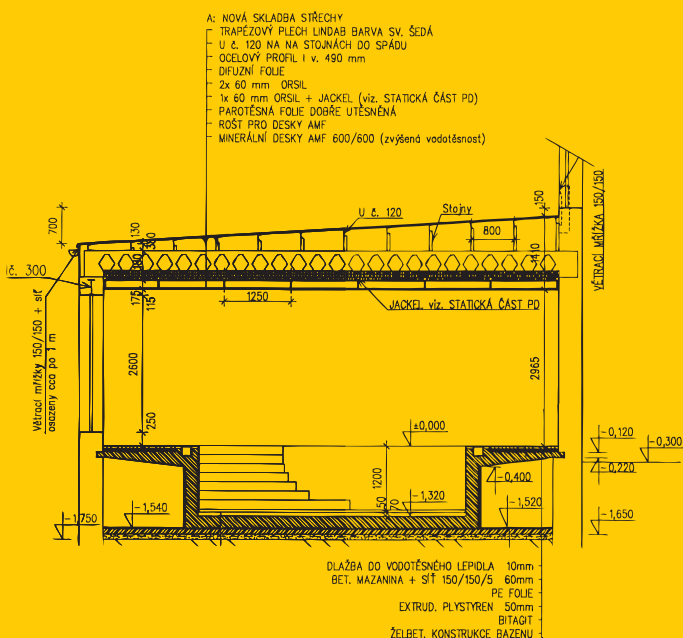
Vzduchová vrstva tloušťky cca 0,5–1,5 m, vytvářející meziplášťový prostor, je napojena na vnější ovzduší otvory, resp. kanálky. U okapu jsou navrženy otvory velikosti 150/150 mm, umístěné po vzdálenosti 1 m do atikového zdiva, u protilehlé strany jsou navrženy lomené kanálky situované do mezikenních pilířů. Střecha je odvodněna podokapním žlabem.

- 01 | Střecha pultového tvaru přímkykající se ze třech stran k vyšší zástavbě
 02 | Pohled do interiéru bazénu, poškozený pohled
 Obr. 01 | Příčný řez objektem

Zatímco u okapu byly otvory napojující vzduchovou vrstvu střechy na vnější prostředí nalezeny, v protilehlé stěně chyběly.

Větrací mřížky
 Větrací mřížky budou osazeny v rozích jedna mezi roh a okna a vždy dvě do mezikenních pilířů. Celkem bude 8 mřížek
 U č. 120 – budou použity sřvjačel ocelové profily
 zbyvajcí budou doplněny novými.

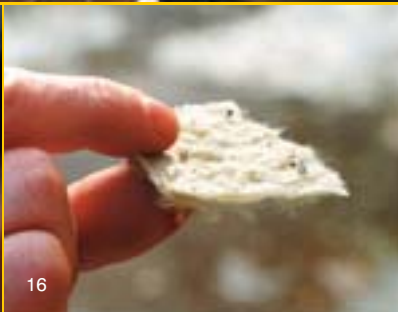
16

Provedená distanční konstrukce i podpůrný rošt krytiny, stejně jako materiál i dimenze tepelné izolace, odpovídaly projektu /foto 12/. Vlákniatá tepelná izolace nejevila zvýšenou vlhkost, ale povrch horní desky byl zcelen souvislou ledovou vrstvou tloušťky cca 5 mm

/foto 12, 15, 16/. Polohu tepelné izolace zajišťoval podpůrný lankový systém. K němu byla kotvena pomocí lepivé pásky i fóliová parotěsná zábrana /foto 13/.

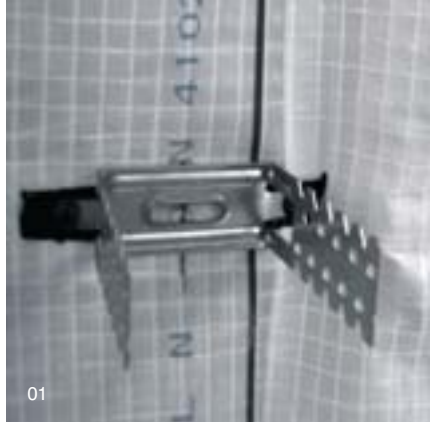
- Obr. 01 | Prkno pod spojem parotěsnicí vrstvy
 Obr. 02 | Schéma přeložení parotěsnicí fólie pro vytvoření přesahu na stěnu
- 01 | Prkno pod spojem parotěsnicí vrstvy
 02 | Přesah podélný a příčný na omítku obvodových stěn místností
 03 | Ilustrační foto

spojů fólie v ploše střechy jsme připevnili dřevěná prkna. V místech detailů, kde bude větší množství nepravidelně rozmístěných spojů, jsme provedli bednění z OSB desek. Je to například okolí vikýřů, úžlabí, nároží, prostupů atd. Umístění prken a OSB desek vyžadovalo přesné rozměření podle skladebných rozměrů fólie s uvážením přesahů fólie na stěny apod. Při rozměrování bylo třeba vzít v úvahu i budoucí polohu závěsů ocelového roštu pro SDK tak, aby vzájemná poloha prken a závěsů nebyla v kolizi /obr. 01 a foto 01/.

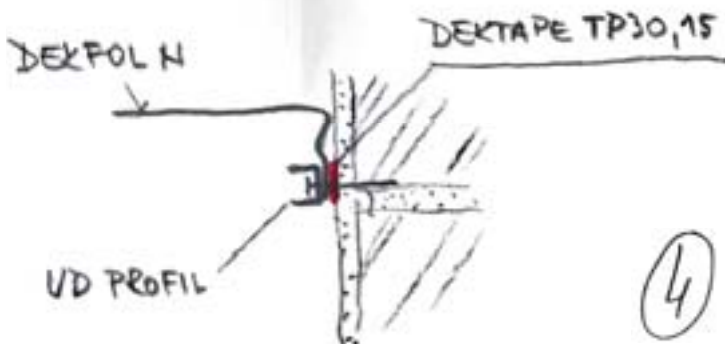
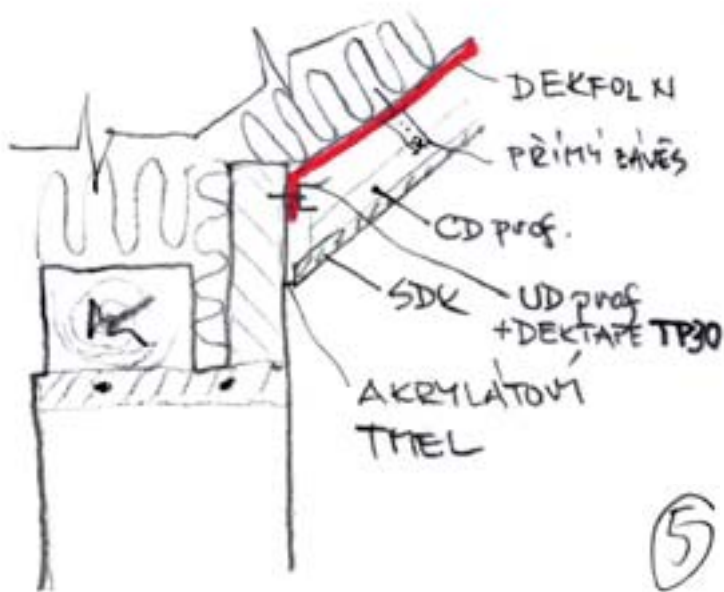
nebylo možné). Při nekvalitním zaválečkování spoje zůstanou na pásce viditelné vzduchové kapsy /foto 04/. Takový spoj se už v průběhu jednoho roku uvolňuje.

- 04 | Detail vzduchové kapsy ve spoji parotěsnicí fólie – chybně zaválečkový spoj
 05 | Správně zaválečkový spoj
 06 | Provedení detailu dle obrázku 04

Správně zaválečkováný spoj je patrný z fotografie /05/. Spoje jsme lepili po celé délce včetně jejich přesahů na omítku obvodových stěn místností. Při slepování T spojů bylo třeba použít navíc zvláštní pruh samolepicí butylkaučukové pásky, kterým se utěsnilo místo vyznačené na obrázku /03/.

Následovalo těsnění fólie podél obvodových stěn místností. Podél stěn se fólie těsní v rámci montáže obvodových ocelových UD profilů podhledu. Obvodové UD profily jsme ke stěně montovali přes pěnovou pásku s uzavřenou strukturou DEKTAPE TP 15 nebo TP 30 a přes parotěsnicí fólii /obr. 04 a foto 06/.

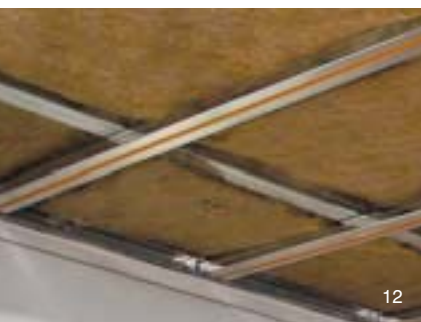
- 12 | Rošt pro SDK s vloženou tepelnou izolací
13 | Přilepení parotěsnicí fólie k ocelovému roštu

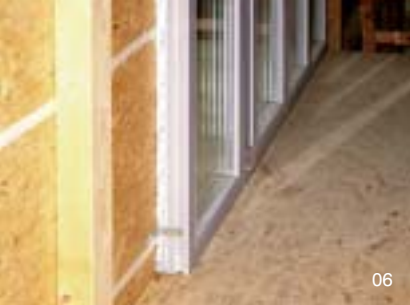
- 02 | Detail francouzského okna v přízemí, celý dům tvoří jednu vytápěnou (větranou) zónu, a proto není třeba oblepovat stropnice
- 03 | Schodišťový prostor
- 04 | Strop mezi 2. NP a podkrovím
- 05 | Napojení štítové stěny na šikmou střechu
- 06 | Připojovací spára francouzského okna
- 06a | Přirozený tlakový rozdíl
- 06b | Podtlak v interiéru
- 07 | Styk stropnice s obvodovou stěnou
- 07a | Přirozený tlakový rozdíl
- 07b | Podtlak v interiéru

Pro hledání netěsností v obvodové konstrukci byla použita termovizní kamera. Všechny konstrukce v interiéru byly nasnímány při přirozeném tlakovém rozdílu a při udržovaném podtlaku v interiéru cca 30 Pa. V průběhu měření byla nalezena jedna netěsnost v úrovni připojovací spáry francouzského okna /foto 06/ a dále v úrovni obvodové stěny mezi stropnicemi 1. NP a 2. NP /foto 07/. Ve druhém případě byla netěsnost patrna již při přirozeném tlakovém rozdílu. Shodné povrchové teploty na obou snímcích /07a a 07b/ ukazují na to, že netěsnost se nenachází ve vrstvě z OSB desek, ale ve vrstvě difúzně propustné fólie chránící tepelnou izolaci na straně exteriéru.
