DEK

**DVOJITÝ
HYDROIZOLAČNÍ
SYSTÉM DUALDEK
VE SKLADBÁCH PROVOZNÍCH
STŘECH**

DVOJITÝ HYDROIZOLAČNÍ SYSTEM DUALDEK

VE SKLADBÁCH PROVOZNÍCH STŘECH

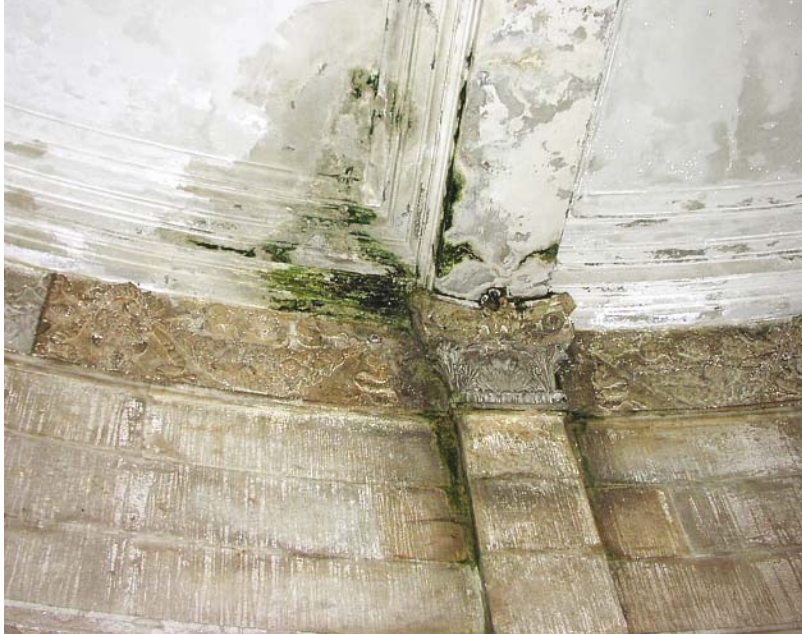
- 02| S ohledem na dlouhodobé zatékání do podstřeší jsme byli v roce 2001 vyzváni ke zpracování projektové dokumentace rekonstrukce pochůzná terasy na kolonádě v Karlových Varech.

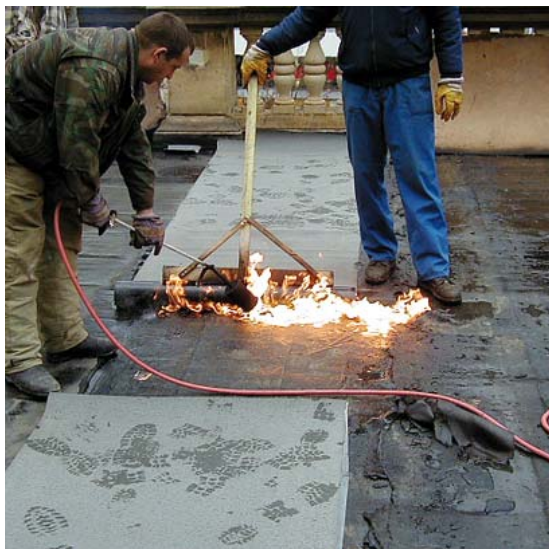
- 04| Provádění lokální vysrávky původní hydroizolace z asfaltových pásů po demontáži původního souvrství. Vyspravená vrstva asfaltových pásů plnila funkci provizorní ochrany před zatékáním do konstrukce do doby provedení dvojitého kontrolovatelného systému hydroizolace.

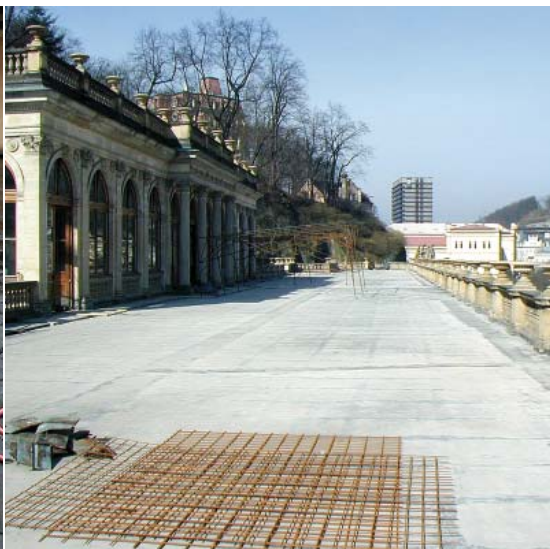
- 05| Pohled na terasu kolonády po provedení vysrávky asfaltových pásů.

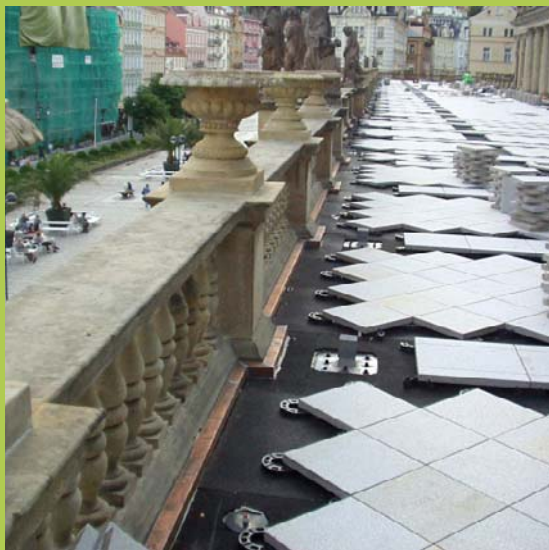
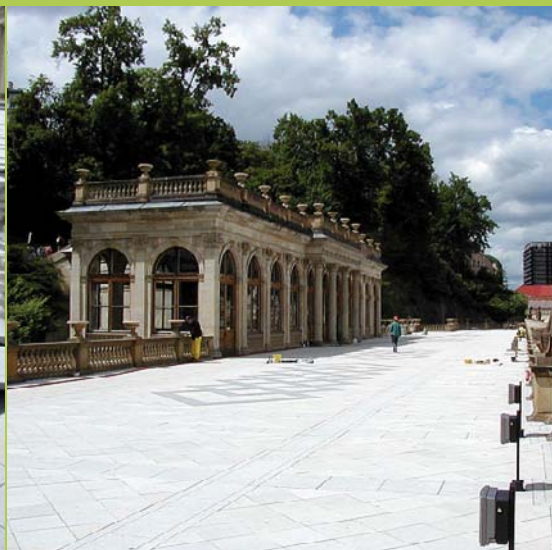
13| Stav terasy v létě 2012. Po prohlídce objektu lze konstatovat, že po 10 letech od dokončení rekonstrukce nedošlo k zatečení terasou do podstřeší. Nejsou zřejmé žádné projevy vlhkosti na kazetovém stropě.

14| Stav terasy v létě 2012. Kontrolní trubice pod dlažbou na podložkách. I dnes by bylo možné ověřit těsnost systému vakuovou zkouškou, zatím k tomu však nebyl důvod.

15| Stav terasy v létě 2012. Detail ukončení hydroizolace na balustrádě po 10 letech od opravy terasy.

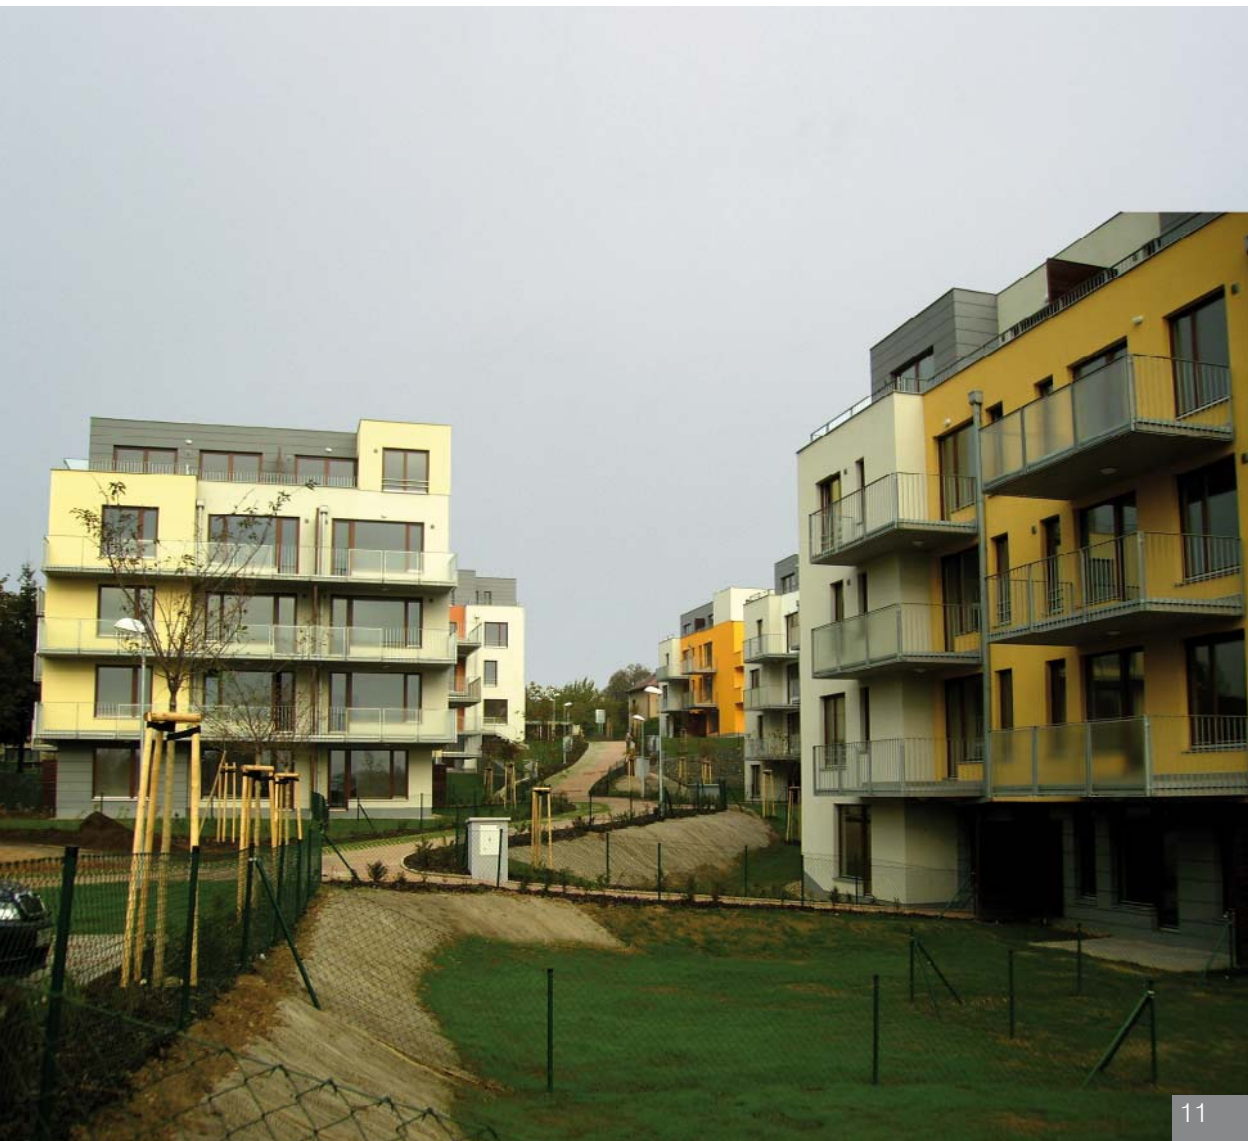
25| Předzahrádky a chodníky provedené na stropě suterénní garáže po dokončení stavby v roce 2006. I přes kontrolu těsnosti hydroizolace před zakrytím, začalo po několika měsících od dokončení stavby do suterénních garáží zatékat. Netěsnost vznikla zřejmě při dokončovacích pracích na stavbě. Byly tedy provedeny zkoušky těsnosti a zjištěny 3 netěsné sektory. Ty byly následně zainjektovány viz. /obr. 26 a 27/.

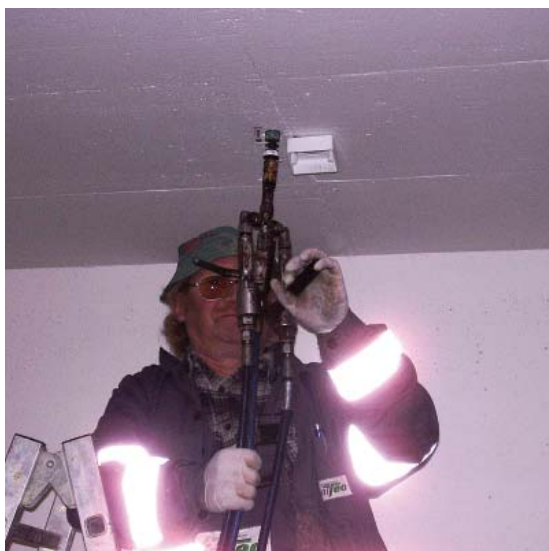
26| Injektáž – osazování trysky injektážní pumpy na sanační trubici dvojitého hydroizolačního systému z prostoru garáží.

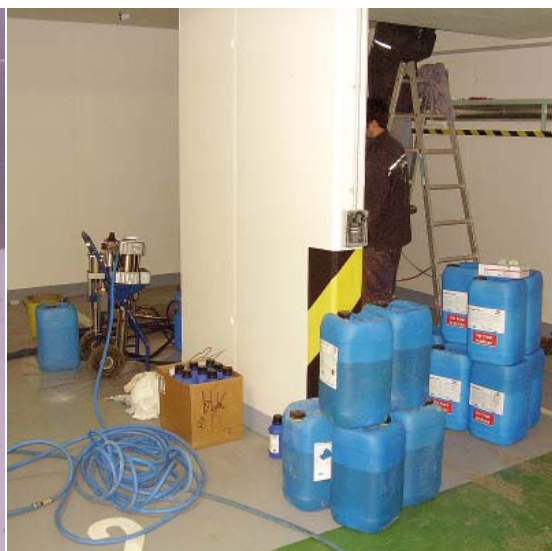
27| Injektáž – vlevo dvoupístová injektážní pumpa, vpravo barely s 2 složkami injektážní hmoty.

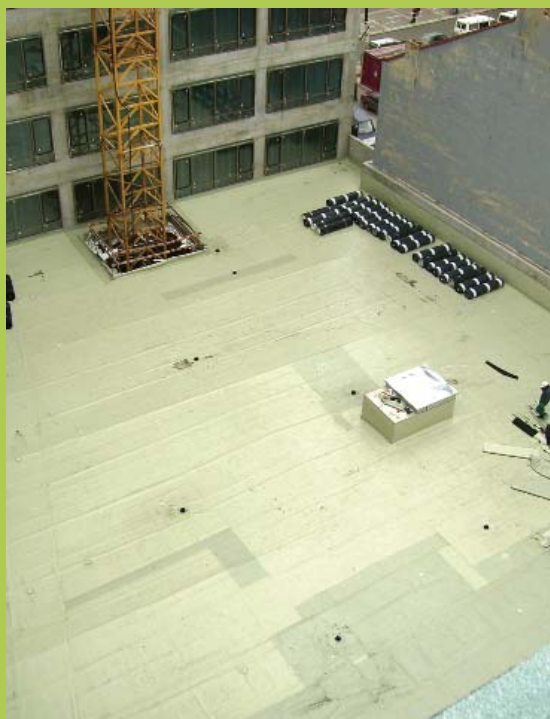
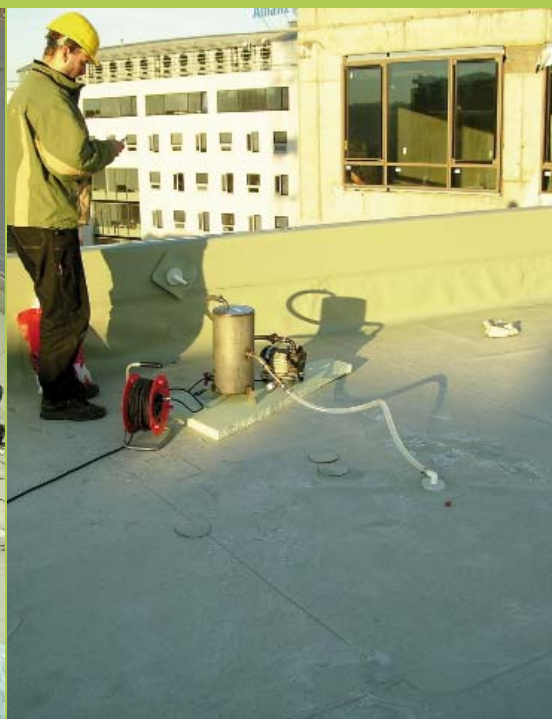
34| Při prvním kole kontroly těsnosti systému DUALDEK, ještě v době výstavby, před zakrytím vegetačním souvrstvím, bylo zjištěno 10 netěsných sektorů z celkových 136. Při druhém kole zjištěny dva netěsné sektory. Nakonec byla izolace předána jako těsná. Záběr z kontroly těsnosti systému DUALDEK na střeše nad 7. NP

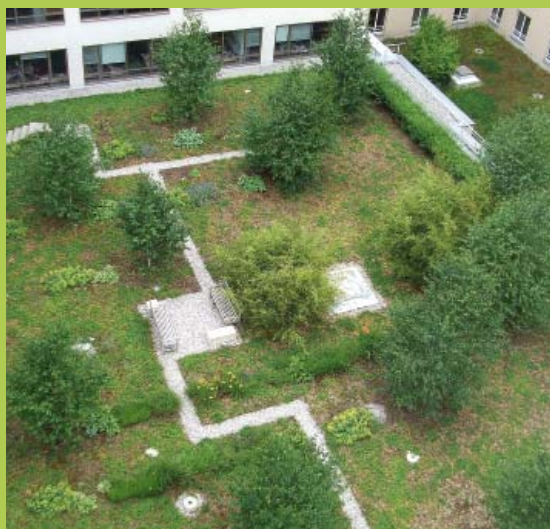
43| Stav v roce 2012. Pohled na vegetační střechu nad 1. NP.

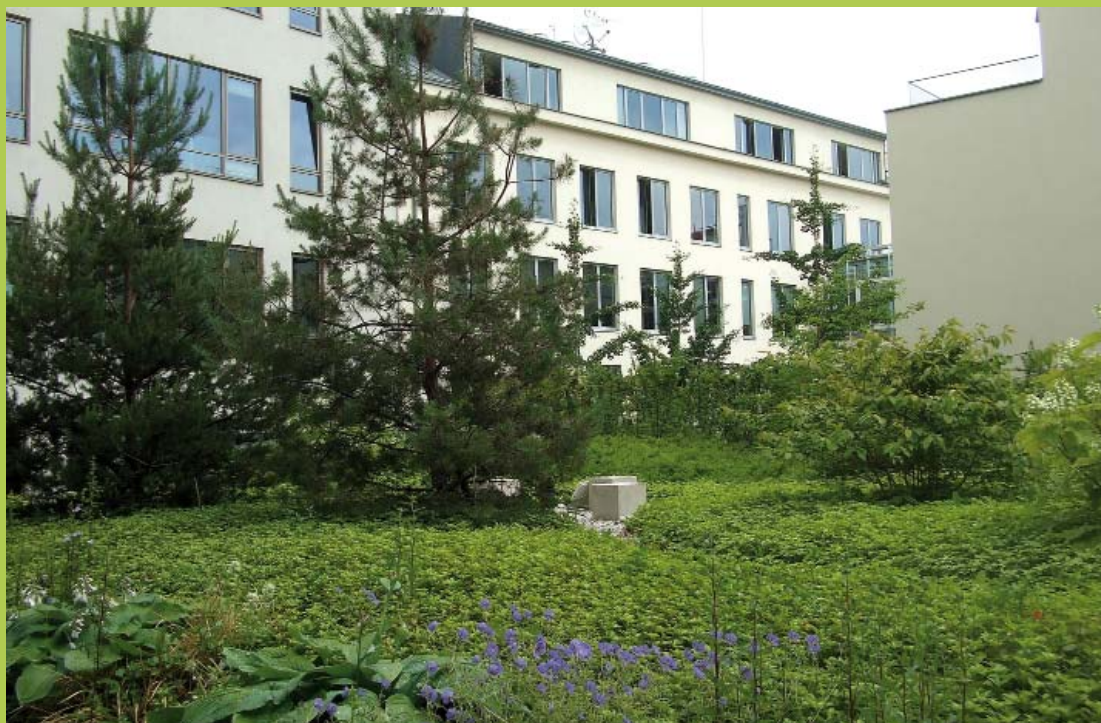
46| Stav v roce 2012. Kontrolní šachta se vtokem v úrovni dvojité hydroizolace DUALDEK.

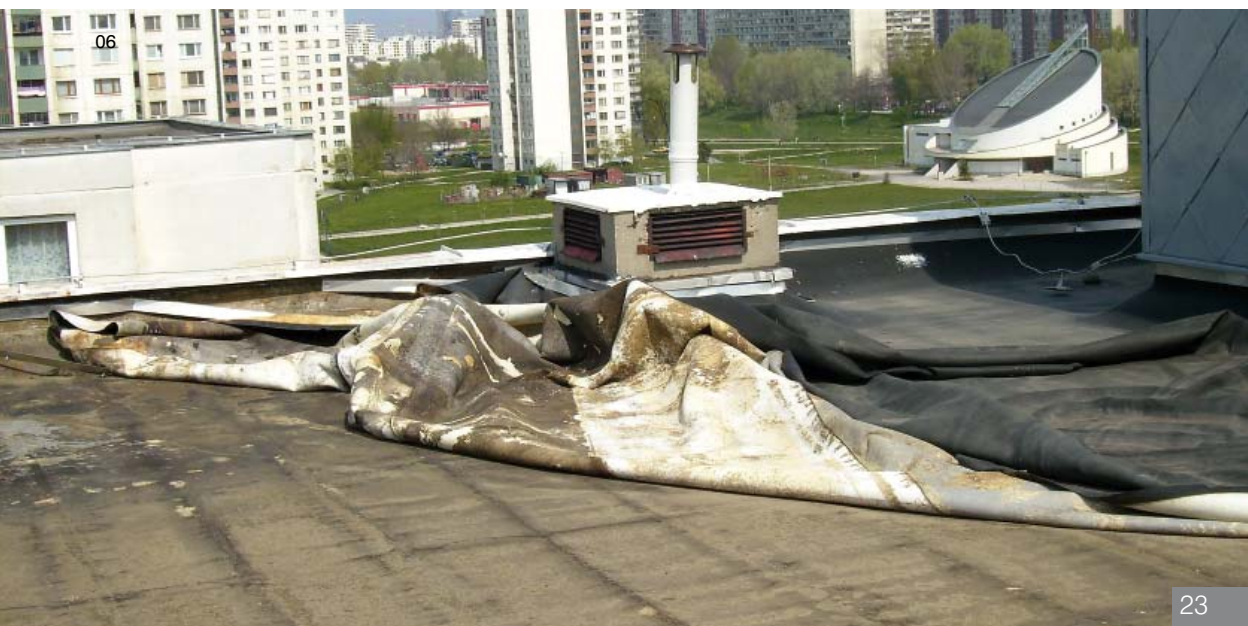
06

Bez ťahovej skúšky nemožno určiť správny typ kotvy a bez kotevného plánu nie je možné určiť správny počet kotiev – čo môže mať za následok zničenie strešného plášťa vplyvom účinkov sania vetra a tiež je to chyba projektu /obr. 06/.

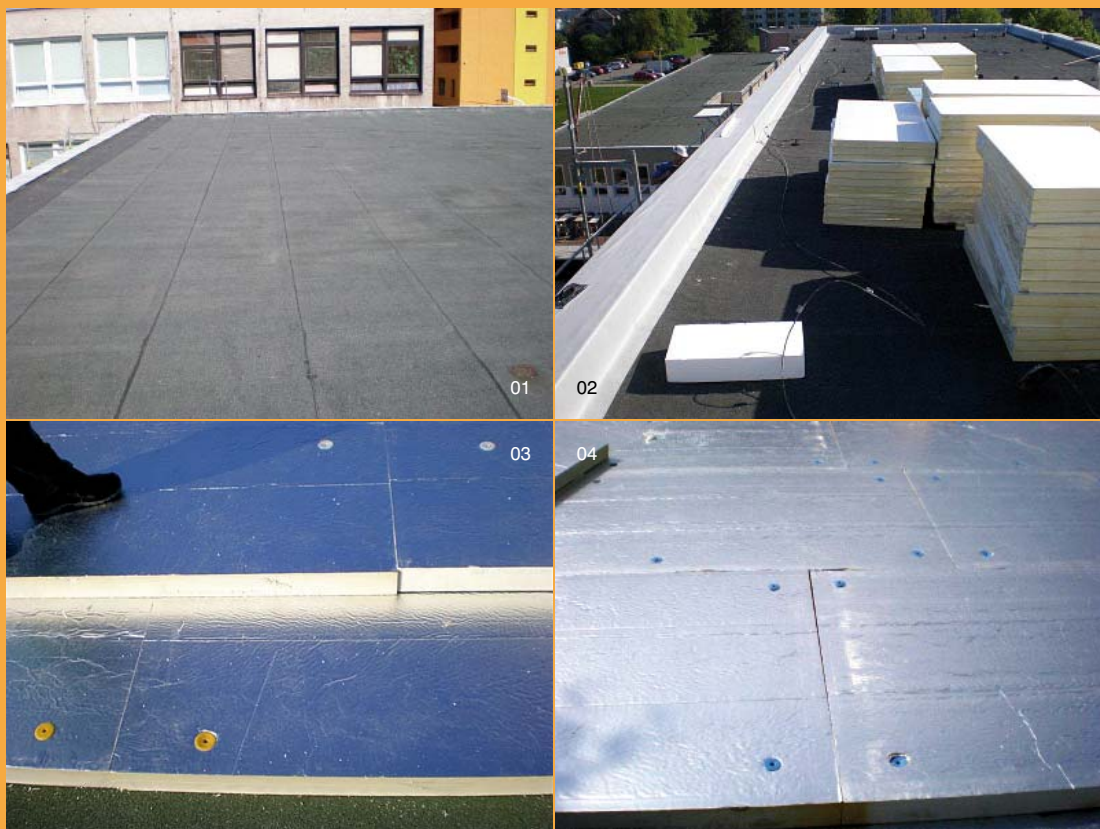
01 | Původní hydroizolace

Nový střešní plášť byl proveden na původním souvrství. Nejprve bylo nutné očistit a vyrovnat původní povrch tvořený asfaltovými pásy /obr. 01/. Snížená místa v povrchu bylo nutné vyrovnat přířezy asfaltových pásů a případné boule bylo nutné prořezat. Vzhledem k tloušťce původního hydroizolačního souvrství bylo možné předpokládat, že v nové skladbě poslouží původní hydroizolace jako parotěsnicí a vzduchotěsnicí vrstva.

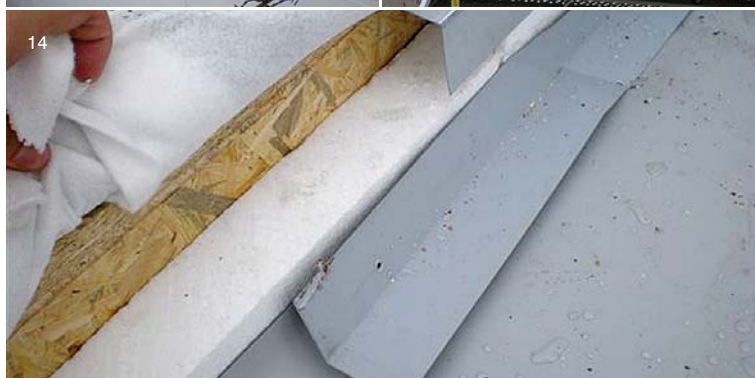
15

Vzhledem k velké tloušťce nové tepelněizolační vrstvy střechy bylo nutné provést zvýšení atik. Původní klempířské oplechování atik bylo odstraněno. Na korunu atiky byly příčně upevněny dřevěné hranoly, mezi které byla umístěna tepelná izolace z EPS /obr. 06/. Z vnitřní strany a z horní strany byla nová atika opláštěna deskami OSB /obr. 07 a 08/. Horní plocha atiky byla vyspádována směrem do plochy střechy. Na vnitřní stranu atiky opláštěné deskami OSB byla ještě doplněna tepelná izolace z XPS /obr. 09 a 10/. Zároveň byla horní plocha atiky vykonzolována přes úroveň původní fasády tak, aby překryla vnější kontaktní zateplovací systém, který byl proveden později /obr. 11, 12, 13/. Následovalo provedení ochranné a separační vrstvy z textilie FILTEK 300. Poté byly upevněny systémové poplastované lišty /obr. 14/ a provedena hydroizolační vrstva atiky opět z fólie DEKPLAN 76. Schéma řešení navýšení atiky viz /obr. 15/.

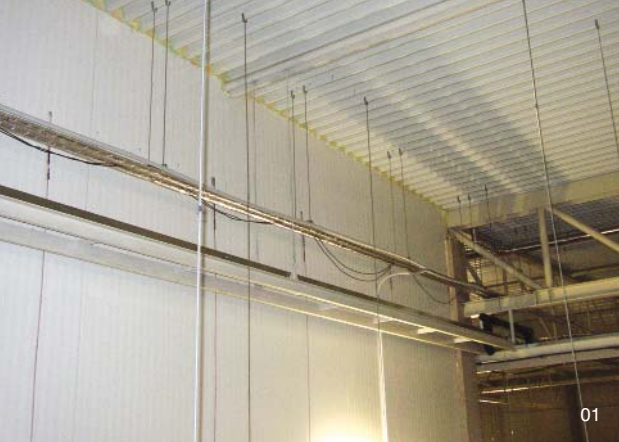
01

Vnitřní prostor haly byl členěn na několik typů skladů, které měly specifické požadavky na teplotu a vlhkost vnitřního prostředí. V hale byla umístěna chladárna, mrazárna, standardní sklady i provozní prostory. Stěny mezi jednotlivými vnitřními prostory byly tvořeny betonovými panely v kombinaci s PUR panely nebo samostatnými PUR panely /obr. 01/.

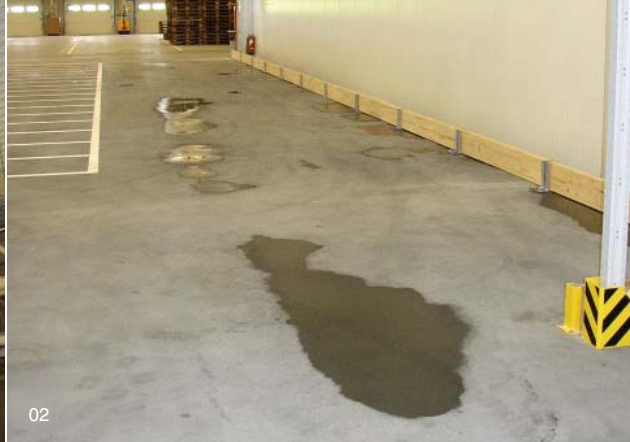
jako pojistné a signální odvodnění, pro případ zatékání střechou. Otvory byly navrtány v celé ploše střechy skladu a právě z těchto otvorů vytékala voda při zmíněných stěnách oddělujících chladírnu a prostor s běžným prostředím /obr. 02/. Voda vytékala také na druhé straně stěny, zde již přímo po stěně /obr. 03/.

V chladírně, oddělené stěnou /obr. 02 a 03/, byla u podlahy naměřena teplota 5°C. Pod střechou jsme předpokládali teplotu asi o 5°C vyšší. V navazujících prostorách mimo chladírnu byla v době prohlídky teplota cca 25°C.

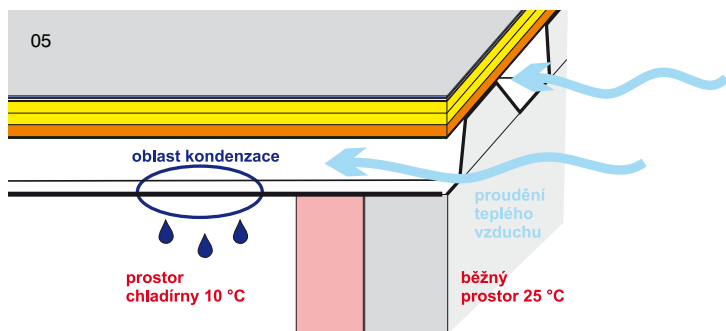
Středem pozornosti se velmi rychle stala dutina mezi vlnami trapézového plechu a parozábranou ve střešní skladbě. Dělicí stěna mezi chladírnou a běžným skladem je ukončena pod trapézovým plechem. Dutiny ve vlnách plechu jsou tedy průběžné. Na vnitřní prostředí chladírny nebo běžného skladu byly napojeny výše popsanými otvory. Podtlak v chladírně ověřený

plamenem zapalovače způsobil nasávání vzduchu z běžného skladu do dutin nad trapézovým plechem. Trapézový plech byl v prostoru chladírny prochládlý. Jeho teplota mohla být obdobná jako teplota vzduchu u stropu chladírny, tedy kolem 10°C. Na chladném plechu docházelo ke kondenzaci vlhkosti přinesené teplejším vzduchem. Zkondenzovaná voda vytékala nejbližšími otvory nebo spárami, proto se zatékání projevovalo právě u dělicí stěny. Princip proudění vzduchu a jeho kondenzace na chladném povrchu trapézového plechu je vyobrazen na /obr. 05/.

Bylo nutné navrhnout přerušení vzduchové vrstvy nad dělicí stěnou ve vlnách profilovaného plechu. Jestliže by se podařilo zajistit přístup k podhledu střechy, bylo by možné navrtat spodní vlny plechu v blízkosti dělicí stěny a každou vlnu vyplnit v celém objemu např. PUR pěnou. Nevýhodou této metody by byla nemožnost kontroly zaplnění profilu vlny. Proto jsme, ač s vědomím větší náročnosti na provedení, jako spolehlivější variantu navrhli utěsnění vln trapézových plechů shora po demontáži pruhu střešní skladby nad dělicí stěnou. Demontovanou část střechy pak bylo nutné uvést do původního stavu.

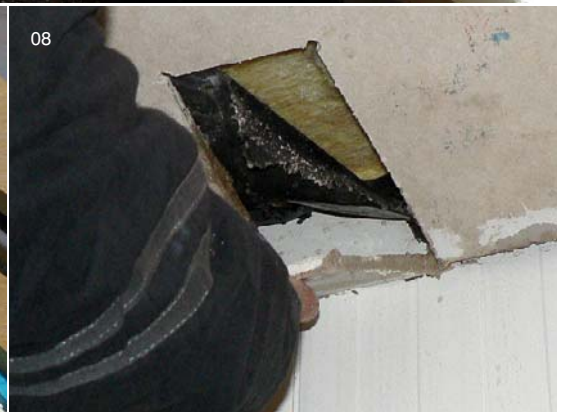
08

Při průzkumu podhledu jsme našli mokré skvrny doprovázené růstem plísní. Provozovatel haly nás informoval, že při vyšších venkovních teplotách vzduchu dochází ke kapání vody ze stropu. Během provedení sondy do stropního podhledu bylo zjištěno téměř úplné nasáknutí tepelné izolace vodou /obr. 08/. Sádroláknité podhledové desky byly promočené a v některých místech povážlivě prohnuté. Stav podhledu byl kritický jak z hlediska statického (desky zvýšily svou hmotnost, byly deformované a šrouby držely v promočených částech), tak hygienického (růst plísní).

Investor na základě našeho doporučení provedl sundání celého podhledu. V provozu chladírny, kde provoz neměl být přerušen, nebylo možné podhled vysušit. Došlo k dotěsnění detailu napojení stropu na dělicí stěnu. Další měření těsnosti metodou Blower door test investor již neobjednal. Důvodem byl uspokojivý stav vnitřního prostoru chladírny a jejich konstrukcí bez negativních projevů vlhkosti. Navržená opatření byla úspěšná.

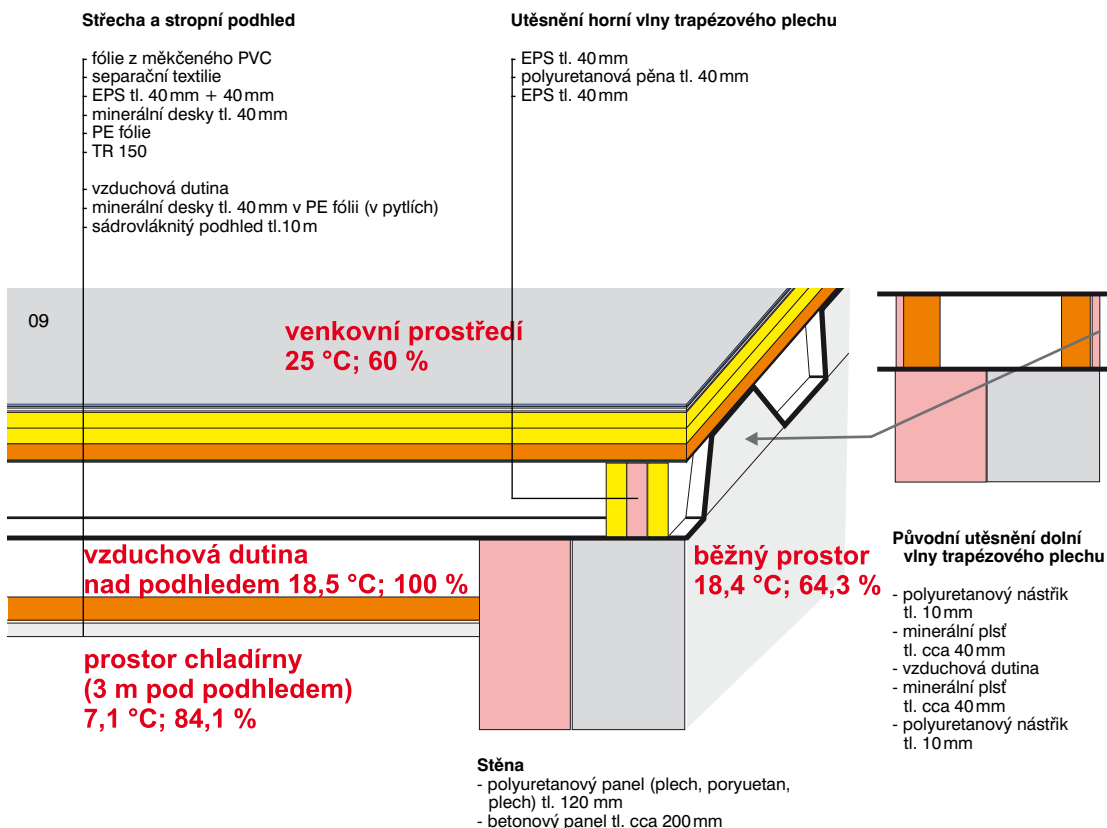
Skutečná teplota a vlhkost byla změřena termohydrografem. Ve výšce cca 2 m nad podlahou byla naměřena teplota 1,7 °C a 72,3% relativní vzdušná vlhkost, 3 m pod podhledem 7,1 °C a 84,1% relativní vzdušná vlhkost. K měření okrajových podmínek došlo nutně i v dutině nad podhledem. Zde jsme naměřili zarážejících 18,5 °C a 100% relativní vzdušné vlhkosti. V chladičské hale jsme opět zaznamenali podtlak. Parametry vnitřního prostředí u detailu napojení střechy a dělicí stěny a skladby jednotlivých konstrukcí jsou uvedeny na obr. /09/.

Detail napojení stropu na dělicí stěnu /obr. 09/ jsme vyhodnotili v programu AREA na 2D posouzení. Výpočtově v detailu dochází ke kondenzaci na spodním okraji podhledu. V případě odstranění podhledu by se kondenzace projevila na ploše trapézového plechu. Kondenzační zóny však nezpůsobovaly masivní kondenzaci a jejich celoroční bilance byla opět kladná.

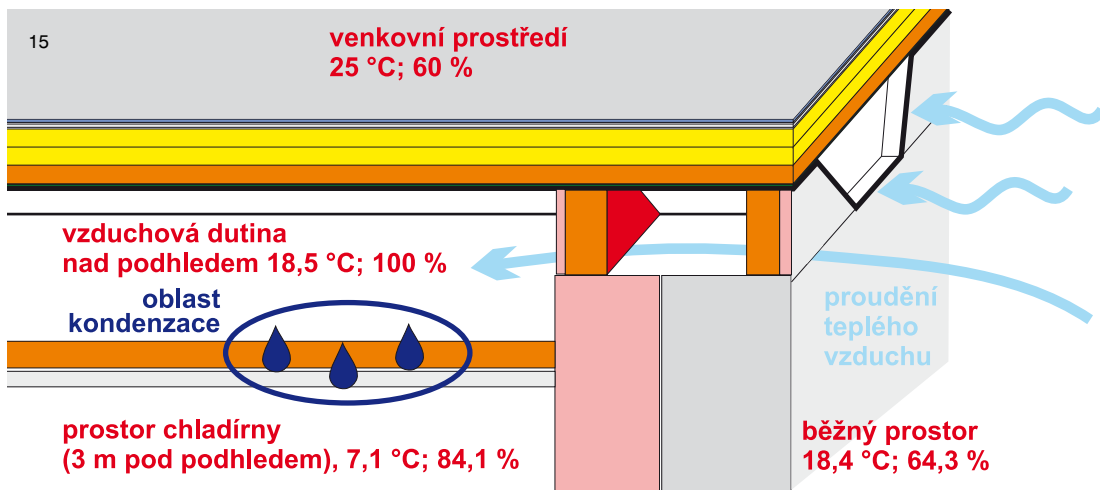
nepřinesly žádná dramatická zjištění. Naopak termovizní snímkování prokázalo významné netěsnosti a infiltraci teplého vzduchu do chladírny. Příčinou masivní vlhkosti a plísně na podhledu chladicí haly tedy nebyla vlhkost pronikající difúzí přes skladbu střechy, byla jí infiltrace teplého vzduchu ze sousední haly neutěsněnou spárou mezi trapézovým plechem a dělicí stěnou. Před realizací podhledu tento vzduch pronikal do prostoru chladírny a je možné, že byl jednou z příčin, proč již nebylo chladicí zařízení schopno dosáhnout nové požadované teploty v prostoru.

Po realizaci podhledu tento teplý vzduch s vlhkostí pronikal do dutiny mezi trapézovým plechem a novým podhledem. Vlhkost v něm obsažená kondenzovala na podhledu ochlazeném interiérovým vzduchem. Nastal stejný jev jako v roce 2003, jen „o podhled“ níže. Míru infiltrace zvyšoval již známý podtlak chladicí haly oproti okolí. Doplnění podhledu se vzduchovou vrstvou, do které pronikal infiltrovaný teplý vzduch, byl koncepčně chybný krok. Princip infiltrace vzduchu je vyobrazen na /obr. 15/.

Stáli jsme tedy před obdobným problémem jako v roce 2003. Měli jsme navrhnout technologicky akceptovatelný postup zabránění infiltrace teplého vzduchu detailem v napojení stropu na dělicí stěnu, především při spodní vlně trapézového plechu. Situace byla navíc komplikovaná vodou nasáklým podhledem, který bylo také nutno sanovat.
