DEK TIME

02 | 2013

**REKONSTRUKCE
PLOCHÉ STŘECHY
RODINNÉ VILY**

REKONSTRUKCE PLOCHÉ STŘECHY RODINNÉ VILY

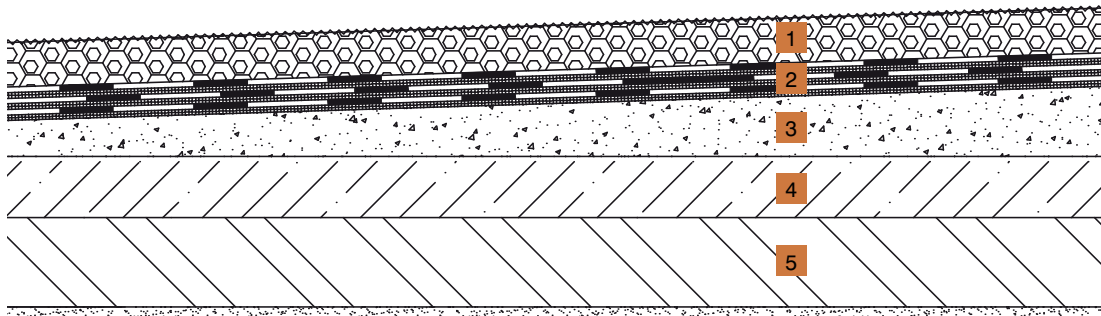
č.	Vrstva	Funkce vrstvy	Tloušťka [mm]
1	PUR nástřik s hydroizolačním nátěrem	Hydroizolační a tepelněizolační	40
2	Souvrství z více vrstev oxidovaných asfaltových pásů	Pojistněhydroizolační	cca 15
3	Násyp	Spádová	cca 100
4	Betonová mazanina	Roznášecí a podkladní	cca 30
5	Stropní deska	Nosná	120

03| Skladba střechy zjištěná při průzkumu, výpis skladby v /tab. 01/

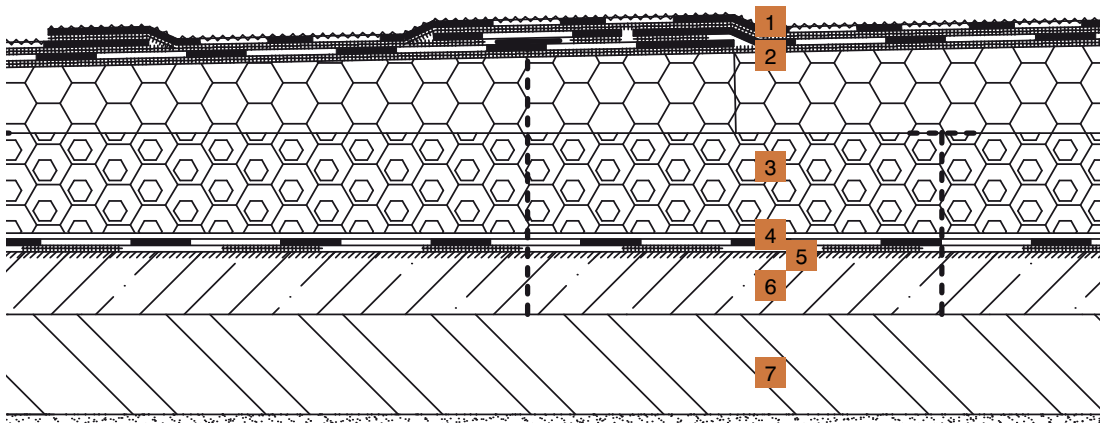
04 | Nová skladba střechy, výpis skladby v /tab. 02/

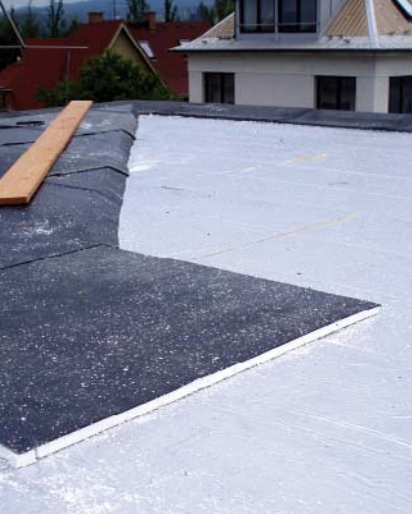
- 15| Druhá vstva z kompletizovaného dílce POLYDEK EPS 100 TOP s nakaširovaným SBS modifikovaným pásem, průměrná tloušťka EPS 80mm. Při spádu 2% minimální tloušťka u vtoků 30mm

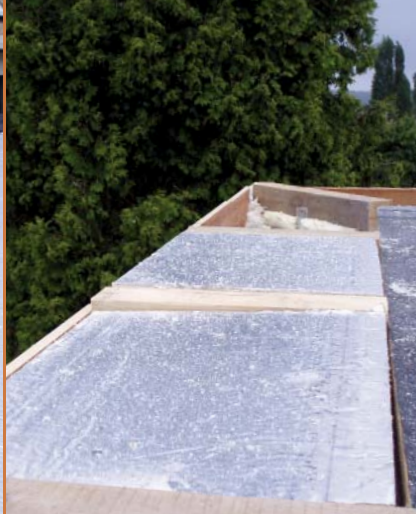
- 16| Vytvoření atiky z dřevěných trámů kotvených do podkladu, spád do plochy střechy. Prostor mezi trámky vyplněn příjezy desek Thermarof TR 26

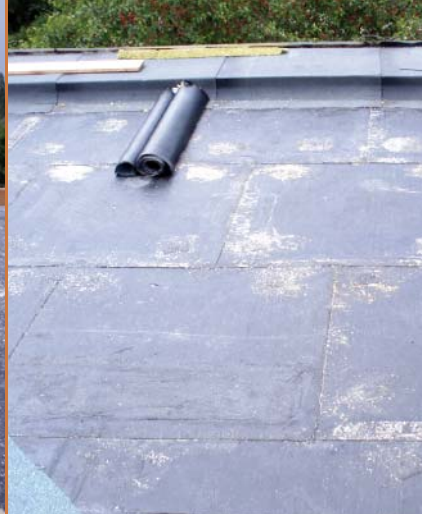
- 17| Přesahy asfaltového pásu dílců POLYDEK EPS 100 TOP svařeny, po svaření přesahů zajišťuje kaširovaný pás dočasnou hydroizolaci střechy

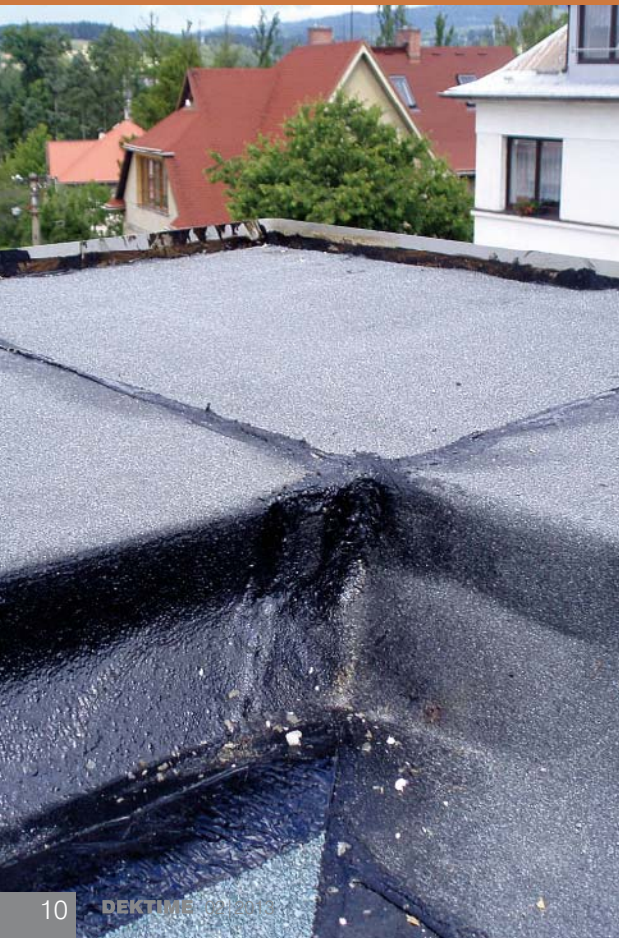
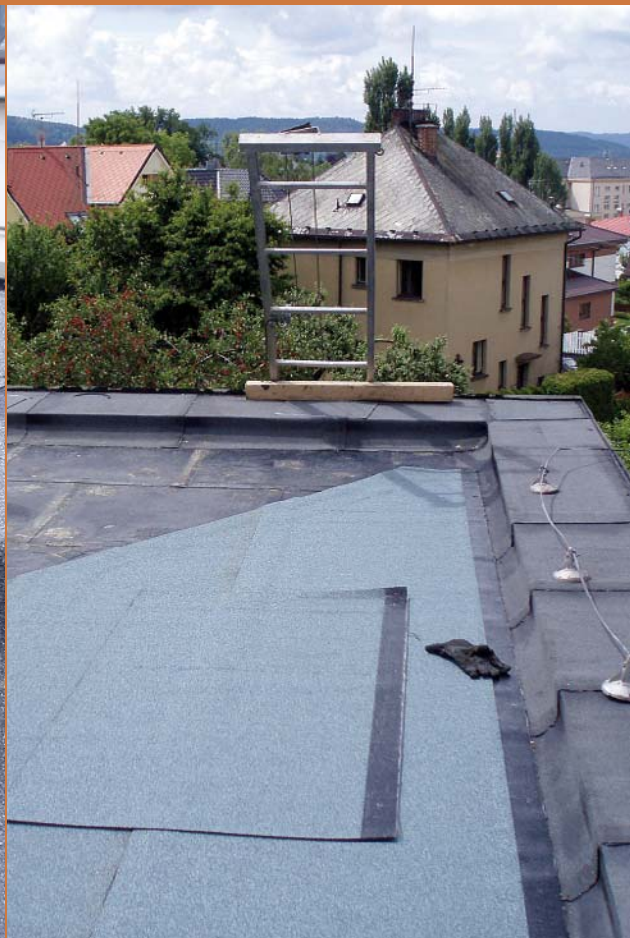
20, 21 | Detail opravování prostupující konstrukce asfaltovým pásem, vytažení nad přilehlý povrch střechy, zajištění přítačnou lištou

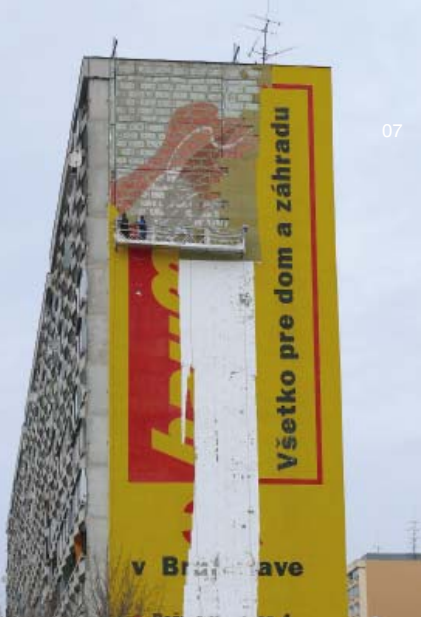
- 07 | Havária ETICS v dôsledku nesprávneho kotvenia [4]
- 08 | Havária ETICS v dôsledku nesprávneho lepenia a kotvenia [4]
- 09 | Nevhodné rozmiestnenie kotiev [4]
- 10 | Dôsledok použitia nesprávneho kotvenia [4]
- 11 | Dôsledok použitia nesprávneho typu kotvy do podkladového materiálu (natĺkacia kotva do pórobetónu) a nesprávneho lepenia [4]
- 12, 13 | Nefunkčne osadená rozperná kotva [4]

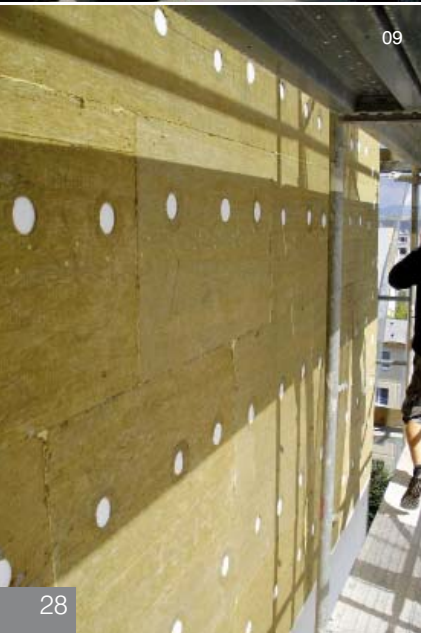
09

Jednou zo základných chýb je absencia odborného výpočtu – návrhu kotvenia a priestorového rozmiestnenia rozperných kotiev /obr. 09/. S tým súvisí použitie rozperných kotiev, pri ktorých nie je známa hodnota odolnosti proti preťaženiu a ani hodnota odolnosti proti vytrhnutiu. Samozrejme, ďalšou chybou je aj použitie rozpernej kotvy, ktorá výrobcom nie je určená na kotvenie od danej nosnej obvodovej konštrukcie /obr. 10, 11/. Taktiež chyby vznikajú aj pri samotnom osadzovaní rozperných kotiev, t.j. spôsobe vŕtania otvorov /obr. 12 a 13/. Do dutinových či mäkkých materiálov sa neodporúča vŕtanie s príklepom. Je to z dôvodu prípadného zväčšenia otvoru vnútorných rebier dutinového materiálu alebo môže dôjsť k ich vyvŕtaniu. Taktiež je potrebné meniť po vyvŕtaní určitého počtu otvorov (závisí od druhu materiálu obvodovej konštrukcie) vŕták z dôvodu jeho opotrebovania a dodržiavať dostatočnú hĺbku otvoru pre osadenie rozpernej kotvy. Hĺbka zhotoveného vrtu by mala byť o 10 mm dlhšia, ako je predpísaná kotviaca dĺžka použitej rozpernej kotvy. Na samotnú stabilitu ETICS môže mať vplyv aj nedodržanie technologickej prestávky medzi lepením tepelnej izolácie a kotvením. Rozperné kotvy sa zvyčajne osádzajú 1 až 3 dni po nalepení tepelnoizolačných dosiek. Nie menej dôležitým faktorom je aj teplota, pri ktorej je možné realizovať mechanické pripevnenie ETICS. Montáž zatŕkacích rozperných

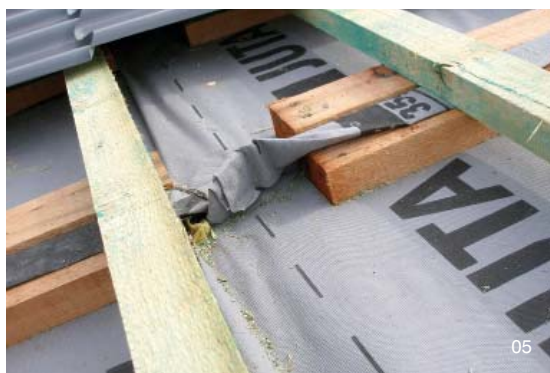
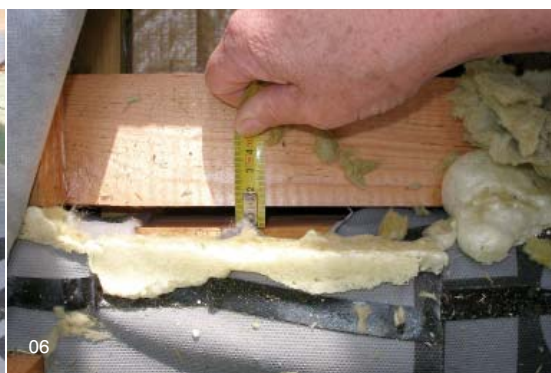
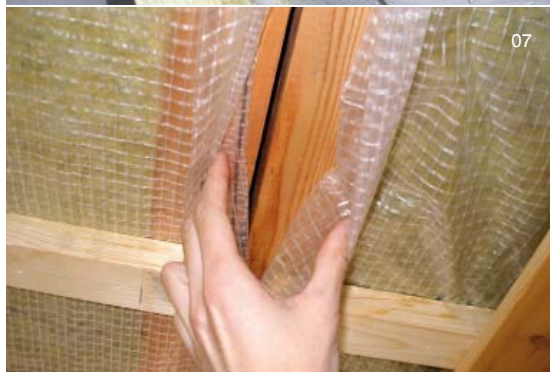
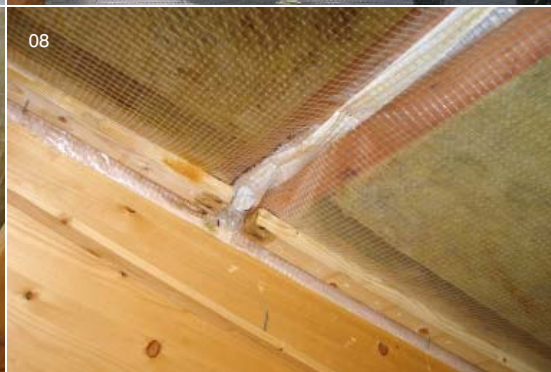
- Pod plechovou krytinou se objevuje voda (buď v důsledku netěsnosti krytiny, ale spíše v důsledku kondenzace na spodním povrchu plechové krytiny).
- Spojení doplňkové izolace z fólie mezi jednotlivými střešními panely je na některých místech nefunkční

- 05| Netěsnosti doplňkové izolace v místě styku čtyř panelů
- 06| Mezera mezi panely z exteriéru
- 07| Mezera mezi panely z interiéru a netěsnost v parozábraně
- 08| Netěsnosti parozábrany v místě styku dvou panelů

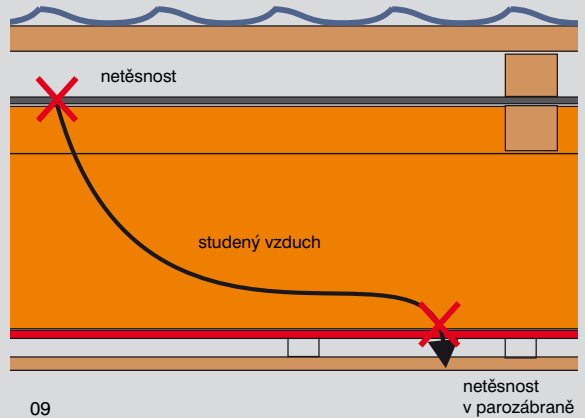
09

netěsnost
v parozábraně

Princip měření vychází z toho, že při vytvoření podtlaku v interiéru dochází případnými netěsnostmi v obálce k nasávání studeného vzduchu z exteriéru /obr. 09/. Porovnání termovizních snímků za běžného stavu a za podtlaku lokalizuje chladnější místa – tj. netěsnosti parozábrany /obr. 10 až 12/.

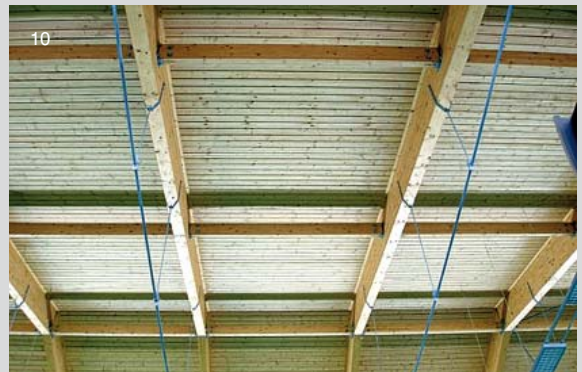
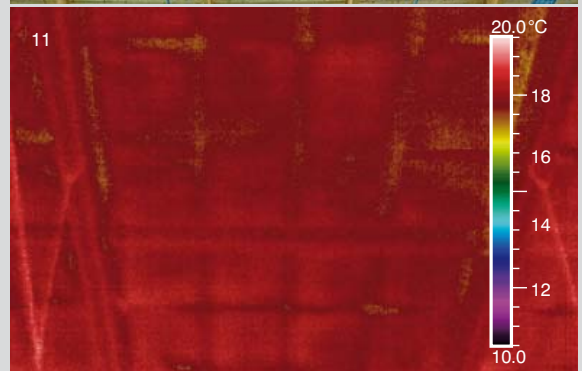
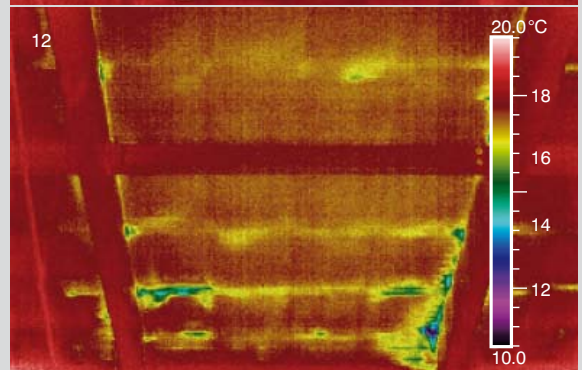
Měření prokázalo, že ve střešním plášti jsou netěsnosti. Změřením celé střechy byly tyto netěsnosti na spodním povrchu střechy (netěsnosti parozábrany) přesně lokalizovány.

Příčinou zatékání byla dle našeho názoru netěsnost parozábrany a doplňkové izolace střešního pláště. Vlhký teplý vzduch, který pronikal netěsnostmi v parozábraně, zkonduzoval na spodním povrchu plechové krytiny. Kondenzát poté ukápl zpátky na doplňkovou izolaci a jejími netěsnostmi pronikal do střechy a posléze vytekl netěsnou parozábranou do interiéru.

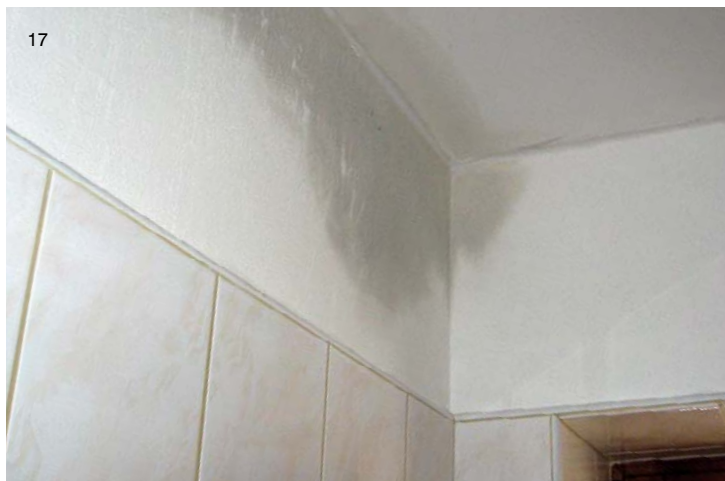
17

Původní skladba šikmé střechy výpočtově nevyhovuje v prostředí nad wellness z hlediska součinitele prostupu tepla, množství zkondenzované vodní páry, celkové bilance vlhkosti, vlhkosti dřeva a relativní vlhkosti ve větrané vzduchové vrstvě. Příčinou chybného návrhu byl pravděpodobně nesprávný způsob započítání parametrů parozábrany – viz následující kapitola.
