ČASOPIS SPOLEČNOSTI DEK PRO PROJEKTANTY A ARCHITEKTY
ČASOPIS SPOLEČNOSTI DEK PRE PROJEKTANTOV A ARCHITEKTOV

**STABILIZACE KRYTINY
NA DŘEVĚNÉM BEDNĚNÍ
S VĚTRANOU VZDUCHOVOU
VRSTVOU**

ČLÁNEK DOKUMENTUJE HAVÁRII A OPRAVU STŘECHY S PLECHOVOU DRÁŽKOVOU KRYTINOU. HAVÁRIE BYLA ZPŮSOBENÁ SILNÝM VĚTREM. ČLÁNEK PŘINÁŠÍ ROZBOR PŘÍČIN HAVÁRIE, POPISUJE VLASTNOSTI DRÁŽKOVÉ KRYTINY A NÁVRH JEJÍ STABILIZACE.

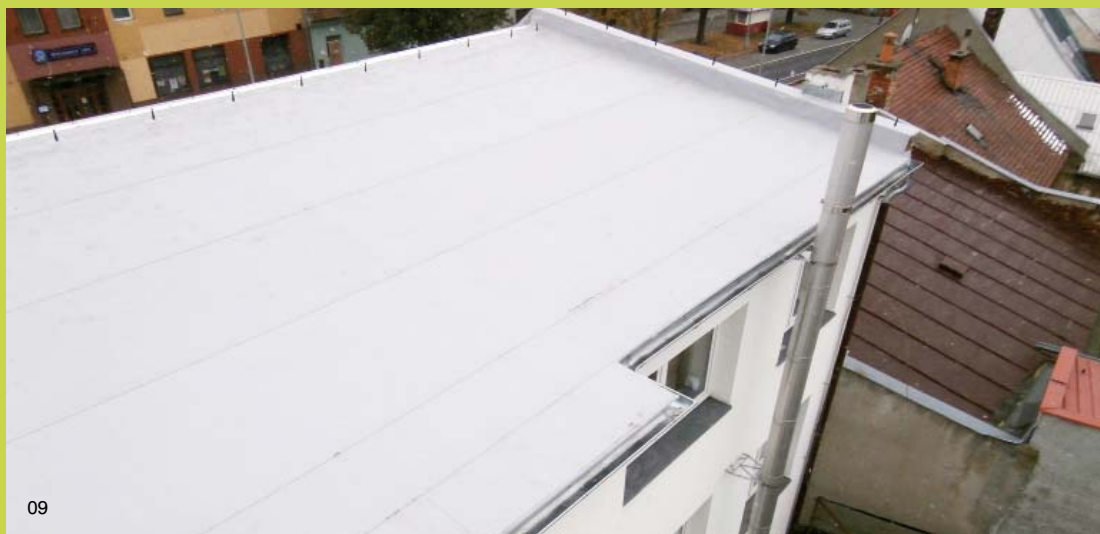
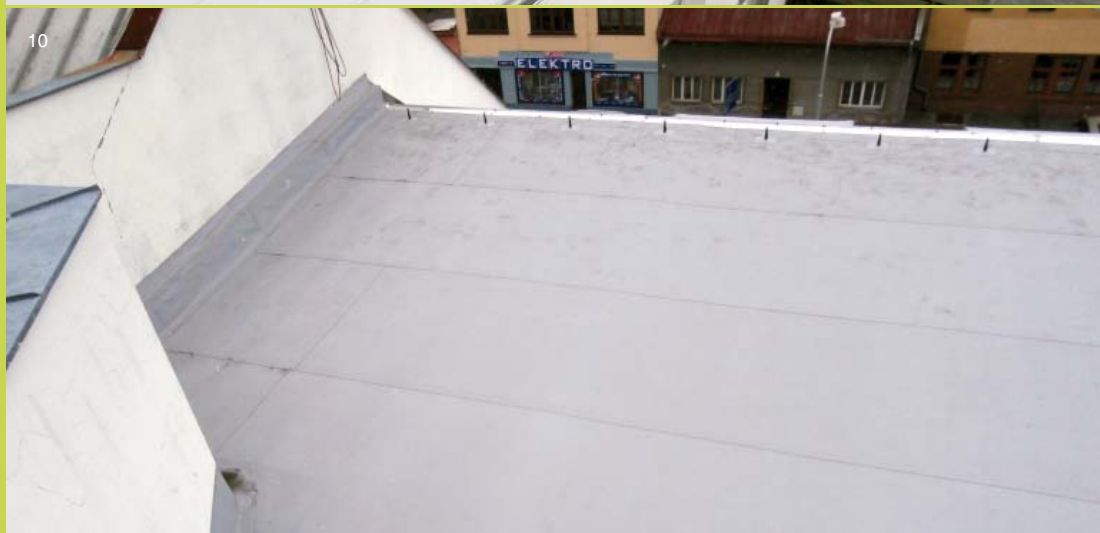
Z důvodu vyšší hydroizolační bezpečnosti se investor rozhodl pro změnu druhu krytiny a v rámci provedené rekonstrukce byla plochá skládaná plechová krytina zaměněna za souvislou povlakovou hydroizolaci z fólie z měkčeného PVC DEKPLAN 76 /obr. 08, 09, 10/.

Tato fólie je určena pro mechanicky kotvené systémy. Byla provedena lokální výměna degradovaných a poškozených prvků dřevěného bednění a provedeno jeho dodatečné mechanické kotvení pomocí vrutů do stávající nosné konstrukce krovu. Počty kotevních prvků byly navrženy na základě výpočtů. Použity byly samořezné vruty do dřeva s plochou plechovou podložkou v počtu viz tabulka /06/.

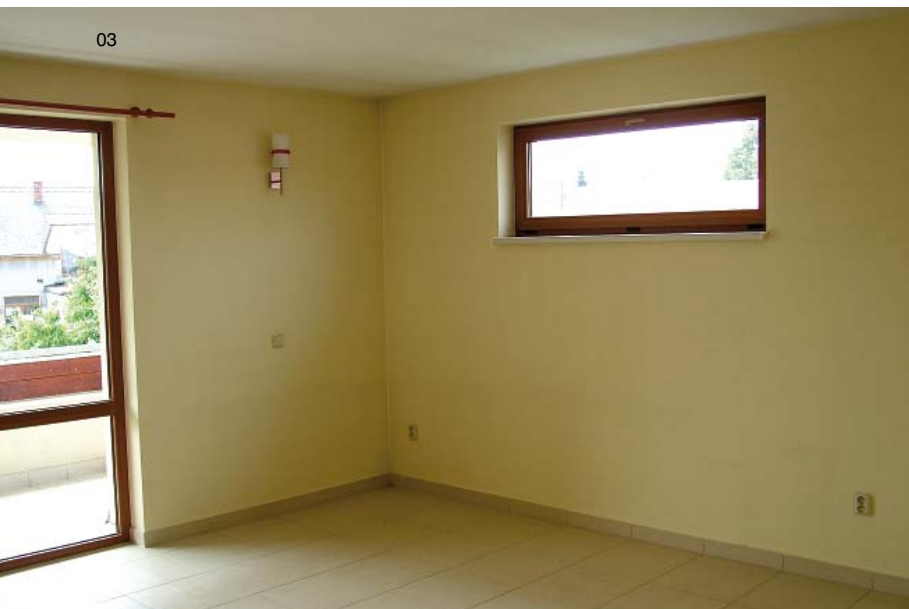
03

K řešení reklamace byla přizvána Akreditovaná zkušební laboratoř ATELIER DEK. Při průzkumu horního bytu bylo zjištěno, že nášlapná vrstva byla tvořena keramickou dlažbou /obr. 03/. Dlažba byla od soklu oddělena pružným tmelem, místy však popraskaným /obr. 04/.

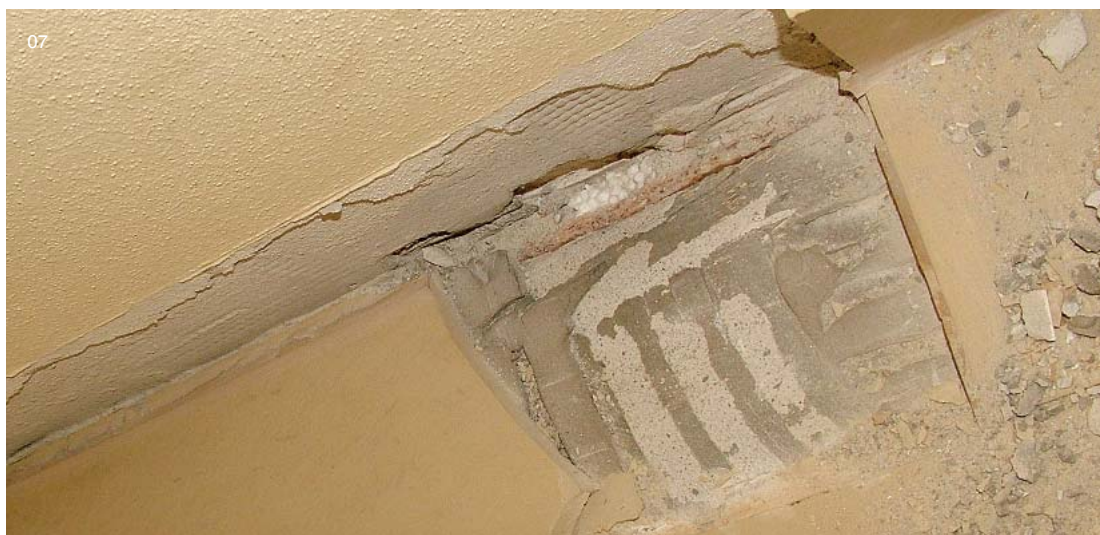
Podrobnějším průzkumem se zjistilo, že v detailu nároží dlažba zabíhá pod sokl a že provedení tmelu ve spáře mezi dlažbou a soklem nemusí samo o sobě znamenat pružné oddělení dlažby

od stěny /obr. 06/. Zde mohlo docházet k bočnímu přenosu hluku do místnosti v přízemí. Provedením sondy se podezření potvrdilo. Následně bylo toto chybné napojení nalezeno v dalších 3 sondách /obr. 07 až 11/.

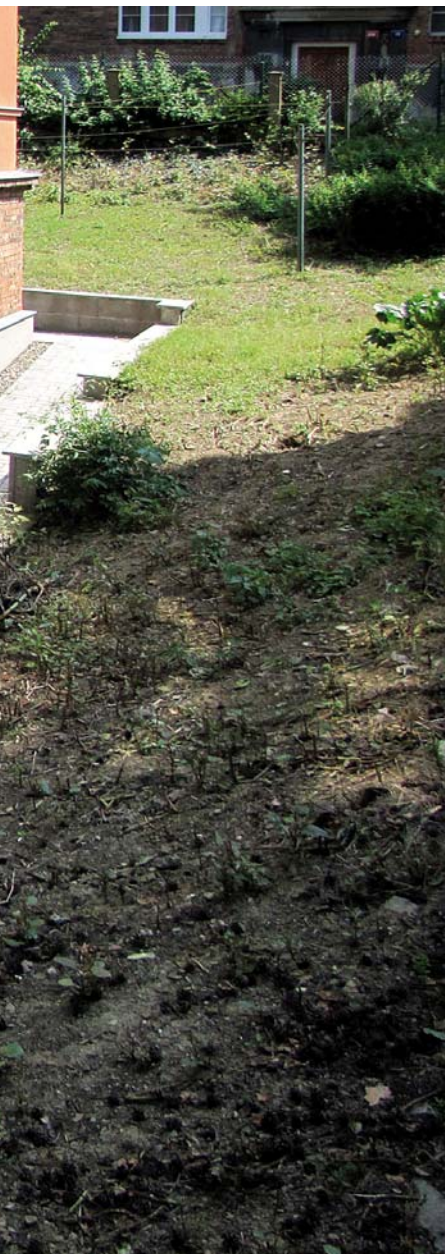
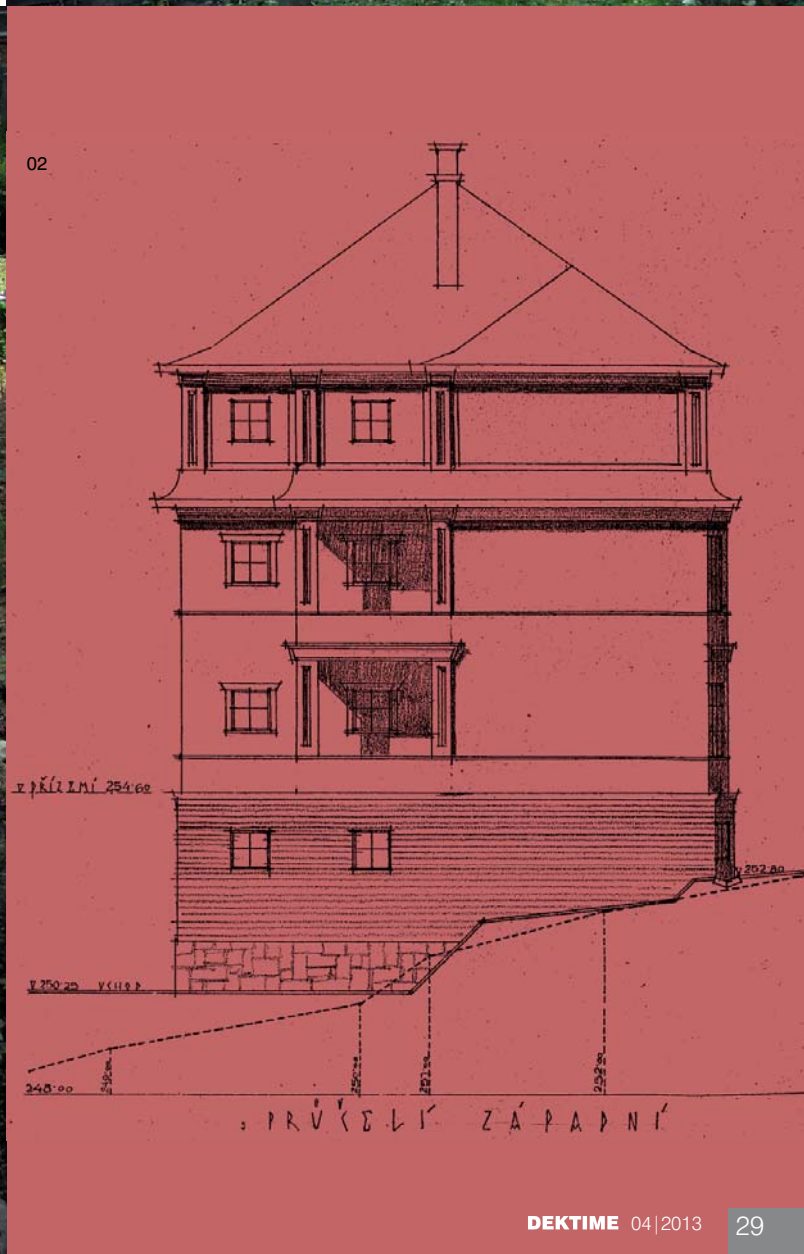
02

Čtyřpatrový zděný bytový dům byl vystavěn v dvacátých letech 20. století jako jeden ze souboru domů v dané lokalitě /obr. 01, 02/.

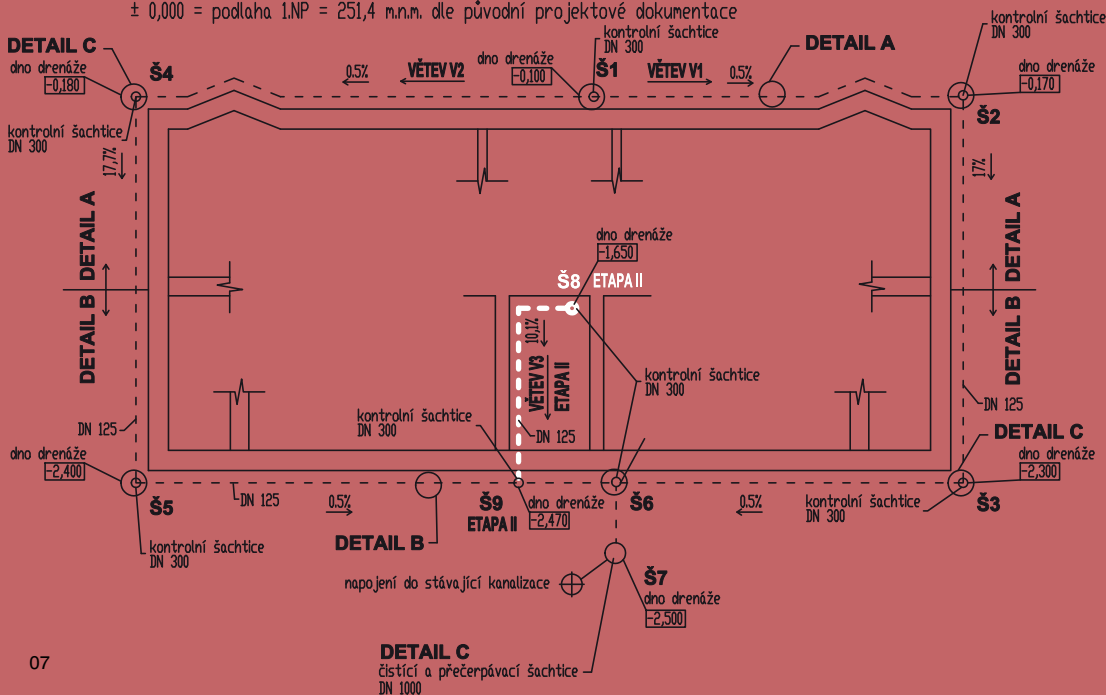
07

drenáže z návodní strany se předpokládalo, že z důvodu výškového uskočení 1.NP a nutnosti uložení drenáže ne níže než k patě základu, nebude nejspíše část 1.NP drenáží „vykryta“. Proto byla v projektu navržena i druhá, doplňková etapa realizace pro případ přetrvávajících vlhkostních poruch po realizaci první etapy projektu. Druhá etapa spočívala v provedení vnitřní větve drenáže, vedoucí za prostor schodiště mezi dvěma úrovněmi 1.NP /obr. 07/. Projekt předpokládal realizaci opatření po etapách tak, aby nedošlo k ohrožení stability objektu.

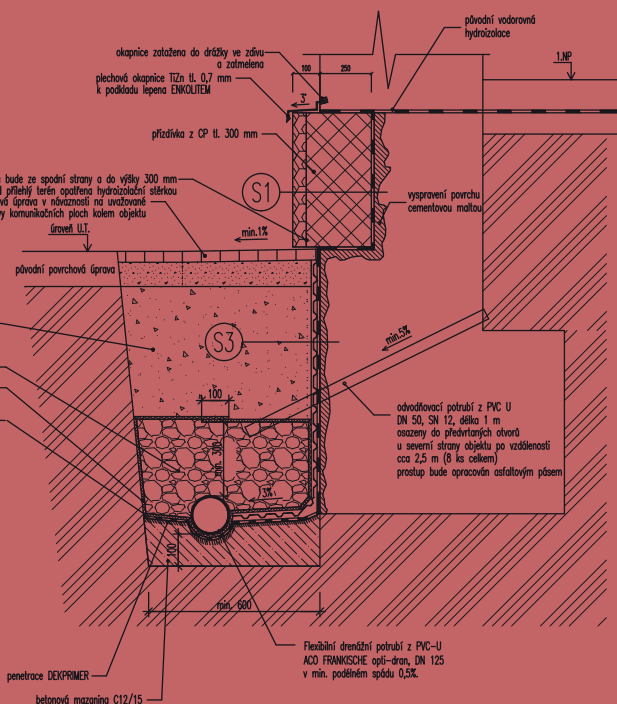
08

v nejnižší partii budovy nebude za izolovaným zdívem docházet k hromadění vody putující ze svahu pod objektem. Z tohoto důvodu bylo v této části základu navrženo pojistné odvodnění zaústěné do drenáže /obr. 08/.

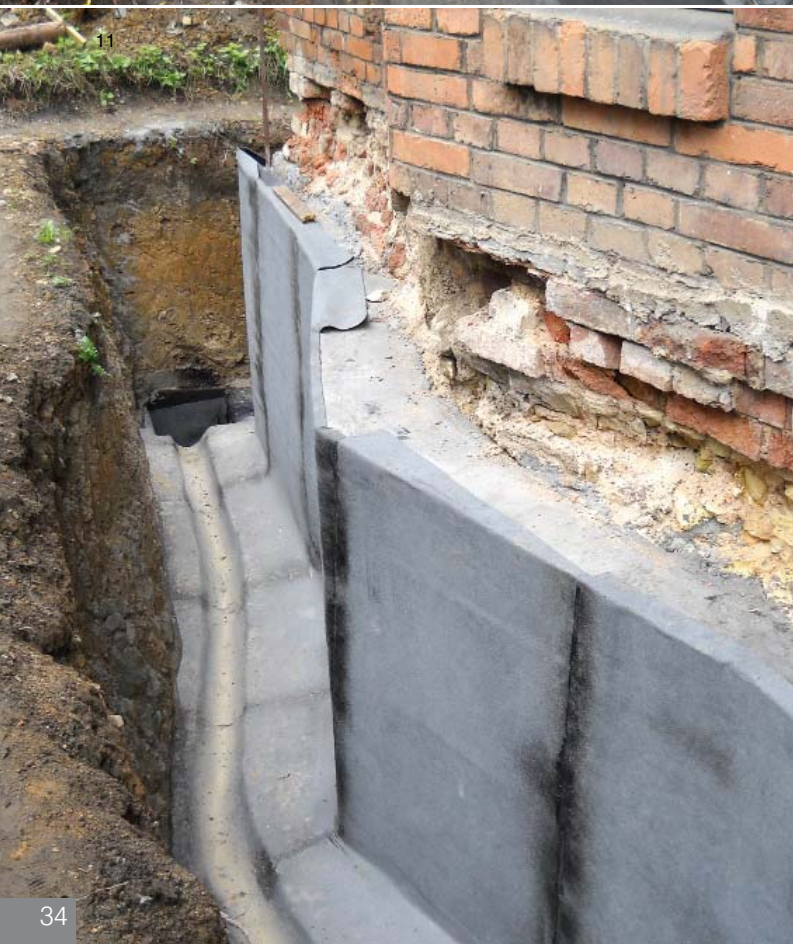
11

Po vyzrání byla provedena penetrace betonu a navařena asfaltová hydroizolace /obr. 11/. Dále byla na svislé plochy zavěšena nopová fólie (drenážní vrstva) a byl proveden obsyp drenážní trubky kamenivem obalným filtrační vrstvou tvořenou textilií FILTEK 500. Poté byl proveden hutněný zásyp stavební jámy.

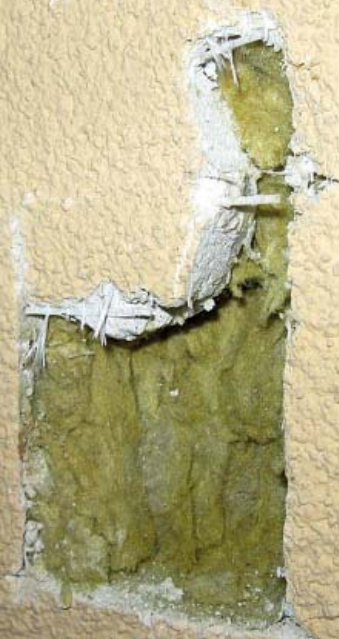
02 | Sonda v místě hmoždinky

teploty, vyšší vlhkost vzduchu) a během dne postupně mizely. Při průzkumu stavby pro účely zpracování znaleckého posudku byly do skladby ETICS provedeny sondy, přičemž bylo zjištěno, že tepelnou izolaci ve skladbě ETICS tvoří desky z minerálních vláken, které jsou upevněny k podkladu plastovými hmoždinkami s kovovým trnem /obr. 01, 02/.

Příčinou tvorby občasných skvrn na povrchu fasády je nesterjnorodá kondenzace na povrchu zateplovacího systému, způsobená tepelnými mosty, které tvořily
