DEN STAVAŘŮ 2015

Odborná stavební konference pro nejširší technickou veřejnost, především pro projektanty, kteří se zajímají o problematiku obalových konstrukcí staveb, šikmých i plochých střech, fasád, izolací suterénů i jiných stavebních konstrukcí, nových i starých.

Toto číslo DEKTIME vychází při příležitosti odborné konference konané dne 16.4.2015.

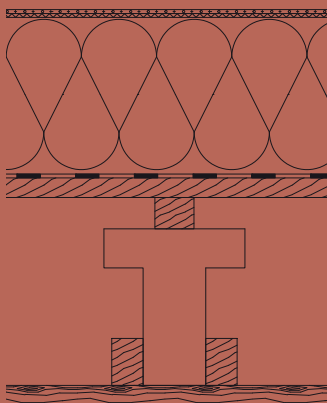
11

- 11| Koncepce jednoplášťové skladby ploché střechy s tepelnou izolací nad nosnou konstrukcí
- 12| Koncepce dvouplášťové skladby ploché střechy s tepelnou izolací nad nosnou konstrukcí
- 13| Dobetonování obvodových zdí do úrovně podkladního bednění
- 14| Pokládka nového záklopu z OSB, na obrázku patrný přířez parozábrany ukončené na obvodové stěně
- 15| Princip řešení ukončení parotěsnicí vrstvy na obvodové konstrukci

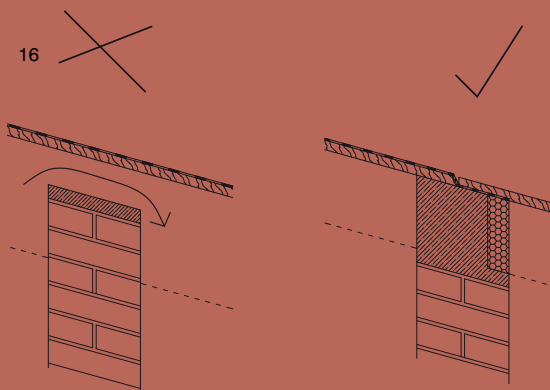
16

- 16| Provedená parotěsní vrstva
- 17| Zateplení betonových nosníků na přesahu střechy
- 18| Zateplení betonových nosníků na přesahu střechy
- 19| Zámečnická konstrukce pro uchycení žlabu
- 20| Konstrukce žlabu z OSB desek
- 21| Pokládka tepelné izolace, na přesahu střechy použit pouze EPS
- 22| Realizace fólie DEKPLAN 76 na strmé části střechy

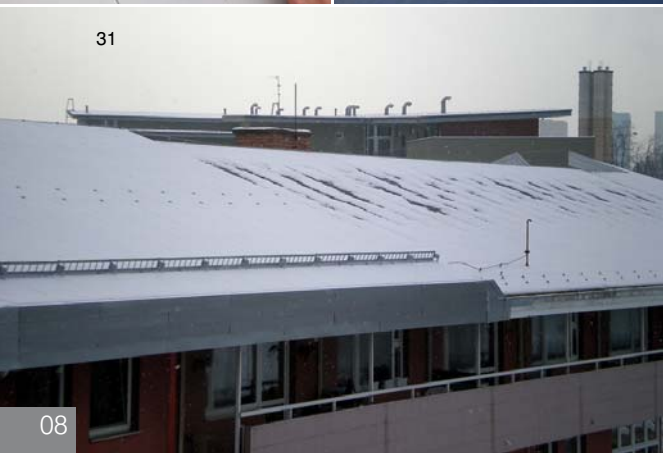
31

- 23| Profily ALKORDESIGN
- 24| Pohled na střechu s profily ALKORDESIGN
- 25| Původní prvky pro úpravu pohybu sněhu na střeše
- 26| Konstrukce pro liniové sněhové zachytávače
- 27| Opracování prostupů systémovými tvarovkami
- 28| Sněhové zachytávače
- 29| Prefabrikované bodové prvky s manžetou z měkčeného PVC pro úpravu pohybu sněhu na střeše
- 30| Prefabrikované bodové prvky s manžetou z měkčeného PVC pro úpravu pohybu sněhu na střeše
- 31| Patrný okamžitý úbytek sněhu na nezateplené části střechy během sněhové přehánky

Během letošní zimy se také podařilo zaznamenat rozdílné chování střechy po rekonstrukci a vedlejší střechy, která je ještě v původním stavu. Obrázek /31/ dokumentuje již zmíněný úbytek sněhu na nezateplené části střechy po menší sněhové přehánce.

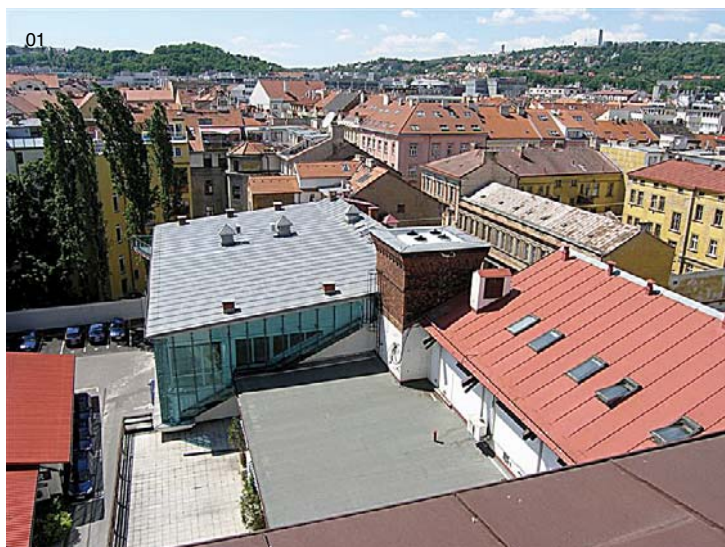
01 | Pohled na plechovou střechu administrativní budovy

Jednalo se o několikapatrovou administrativní budovu, která byla zastřešena sedlovou střechou /obr. 01/. Nosná konstrukce střechy je z ocelových a dřevěných prvků. Roviny střechy měly různé sklony /obr. 02/. Do ulice měla střecha sklon 32° a velká atypická střešní okna. Střecha je přes několik podlaží. Střecha do dvora byla o malém sklonu 5°. Výška střechy v hřebeni byla cca 15,5 m.

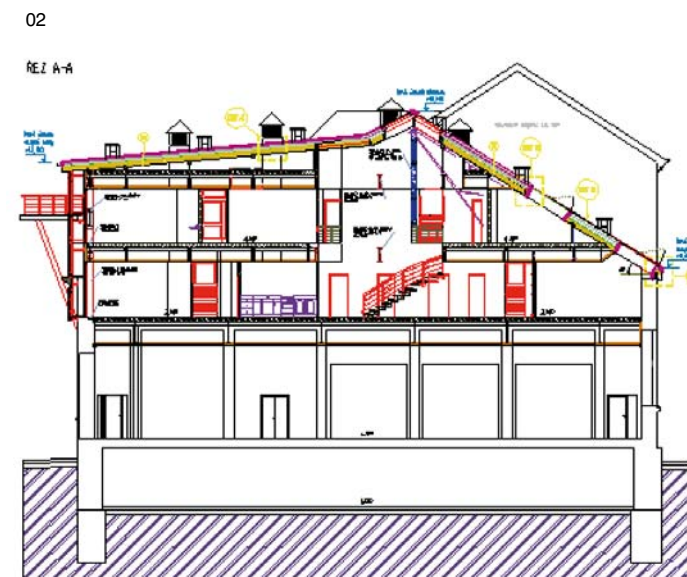
02 | Příčný řez objektem

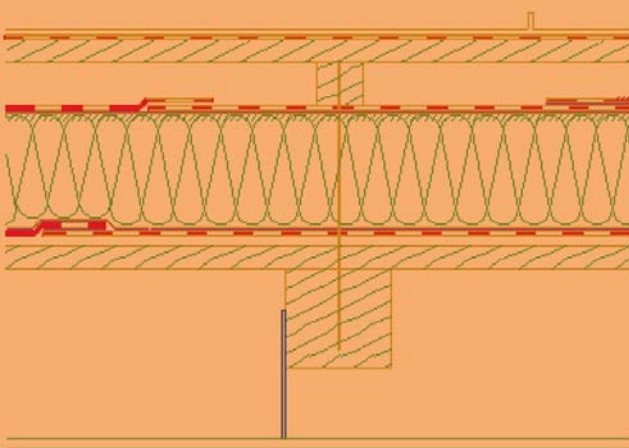
11

- 03| Řez původní skladby střechy
- 04| Původní krytina z falcovaného TiZn plechu na jednoduché stojaté drážky na rovině střechy o sklonu 5°
- 05| Původní hřebenové odvětrání střechy s minimální účinnou plochou
- 06| Popraskání původního TiZn plechu
- 07| Koroze původního TiZn plechu
- 08| Vlhkostní defekty kolem střešních oken
- 09, 10| Původní stav parozábrany
- 11| Příčný řez doporučenou skladbou střechy
- 12| Detail okapní hrany – parozábrana ukončena na konstrukci
- 13| Detail větraného hřebene

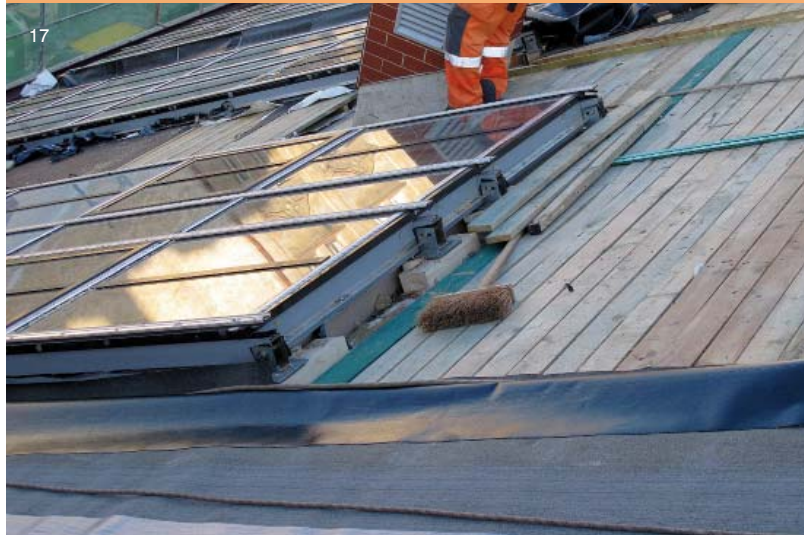
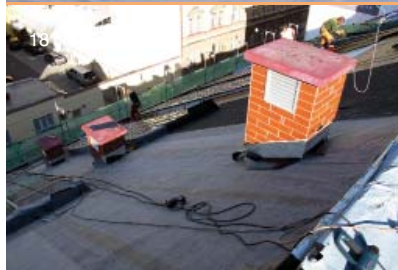
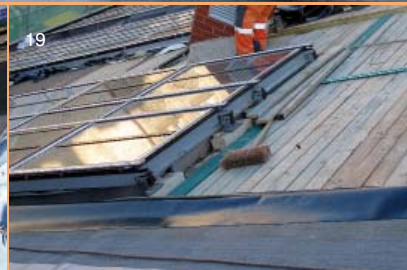
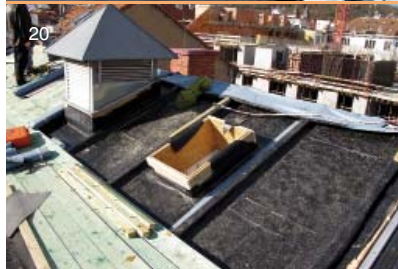
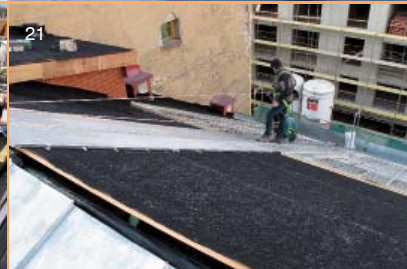
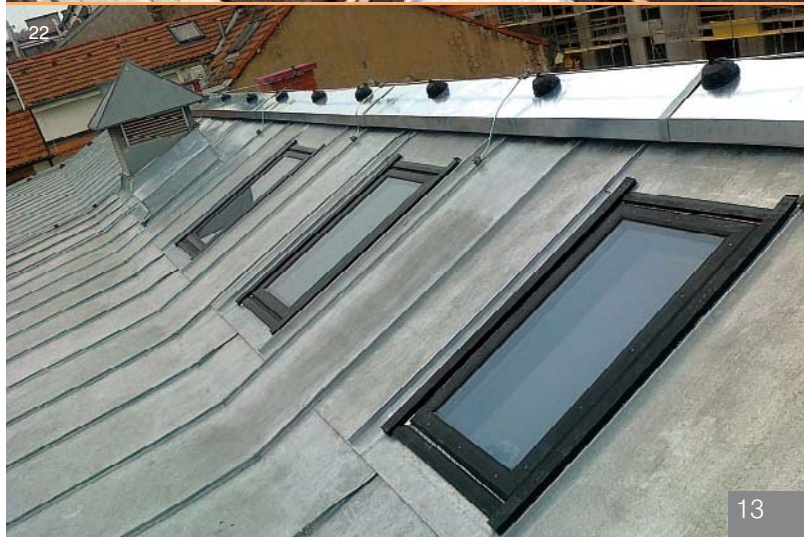
- 14| Detail štítové hrany
- 15, 16| Demontáž původních vrstev, odhalení nosné konstrukce, odstranění tepelné izolace z minerálních vláken, ponechání podhledu.
- 17, 18| Položení parotěsné vrstvy z pásu TOPDEK AL BARRIER, vzduchotěsní opracování navazujících konstrukcí – komínů, střešních oken. Velkoformátová střešní okna byla zvednuta do vyšší pozice, provedena podkladní dřevěná konstrukce.
- 19| Pokládka tepelné izolace ve dvou vrstvách 2x80 mm
- 20| DHV – těsnění kontralatí přes
- 21, 22| Plechová krytina

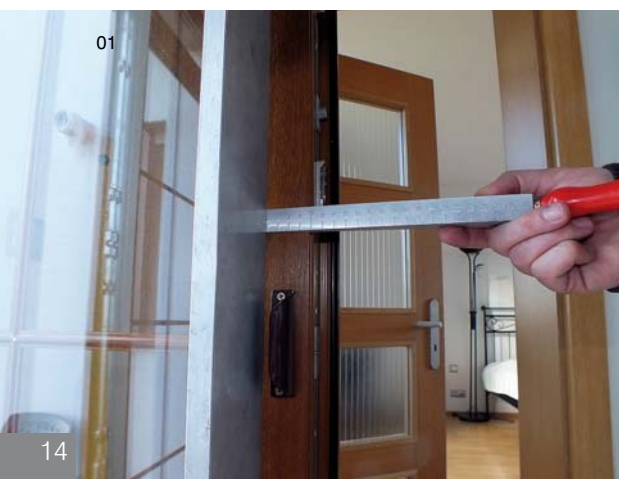
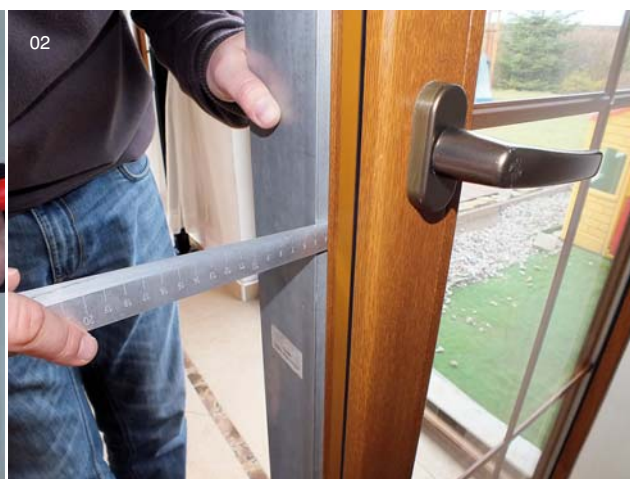
01, 02| Měření průhybů rámu křídel měrným klínem

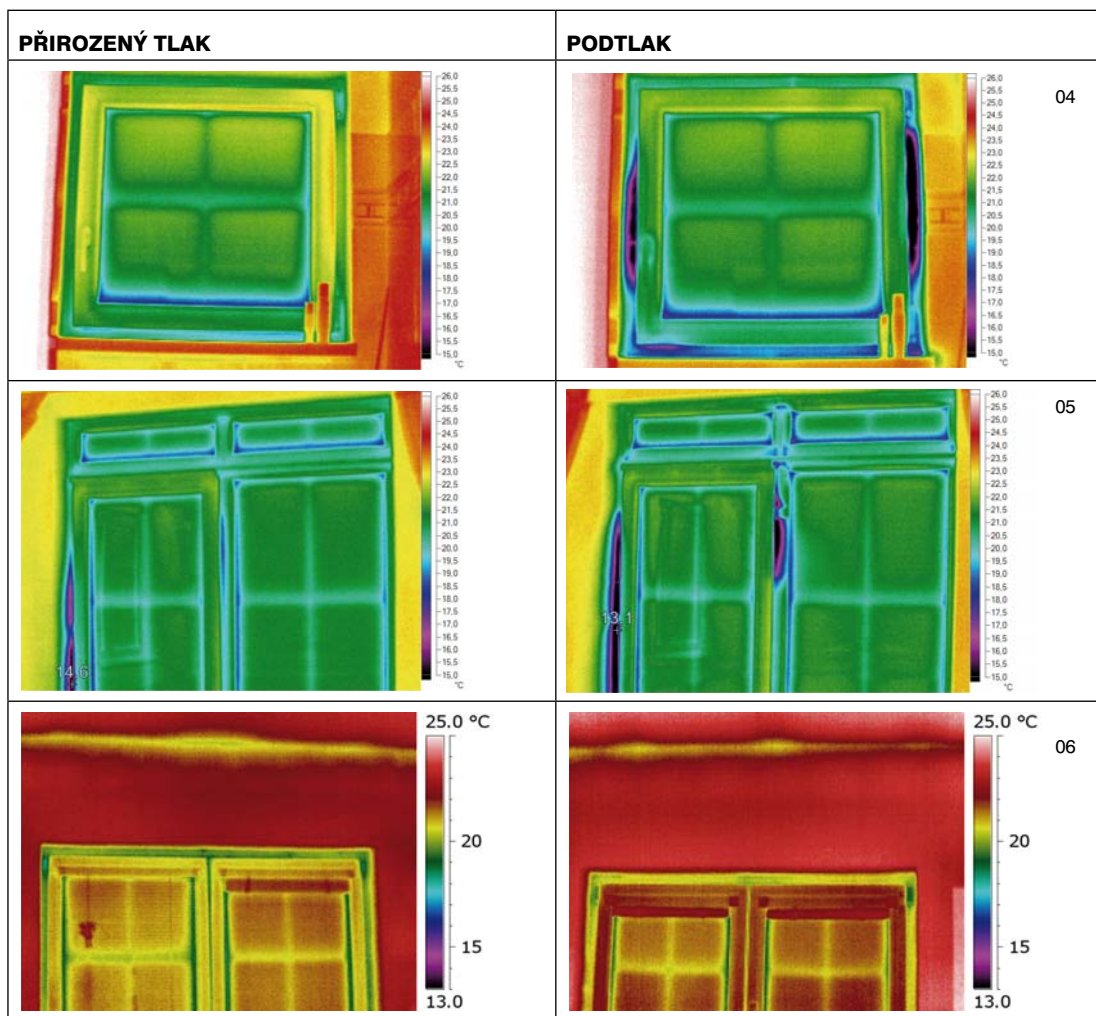
- 04| Příklad okna s anomáliemi v teplotním poli za přirozeného tlakového rozdílu i za podtlaku v interiéru
- 05| Příklad balkónových dveří s anomáliemi v teplotním poli za přirozeného tlakového rozdílu i za podtlaku v interiéru
- 06| Příklad okna bez anomálií ve funkční spáře

Bylo proto skutečně druhé místní šetření, při kterém jsme provedli termovizní měření oken nejprve při přirozeném tlaku a následně při podtlaku, který byl vytvořen zařízením blower-door test. Ze získaných snímků bylo patrné, u kterých oken a v jakých místech se nachází výrazné netěsnosti ve funkční spáře, které způsobují značnou infiltrační a tím i značné snížení povrchových teplot na vnitřní straně okna. Na obr. /04 a 05/ jsou uvedeny příklady termovizních snímků z hlediska průvzdušnosti vadného okna a vadných balkónových dveří.

Pro porovnání je na obrázku /06/ uveden příklad termovizních snímků okna jiného objektu za přirozeného tlaku a za podtlaku bez zásadních netěsností (anomálií) funkční spáry.

Téměř u všech výplní otvorů na posuzovaném objektu byly diagnostikovány netěsné funkční spáry, přičemž netěsnosti měly lokální charakter. Tvar a poloha teplotních polí ukazovaly na vyboulené rámy křidel, křídla v rámu vzpříčená nebo vadné těsnění. Některé ze zjištěných nedostatků se obvykle vyskytují při špatně seřízeném kování a lze je dodatečně odstranit. Některé nedostatky lze odstranit výměnou těsnění.

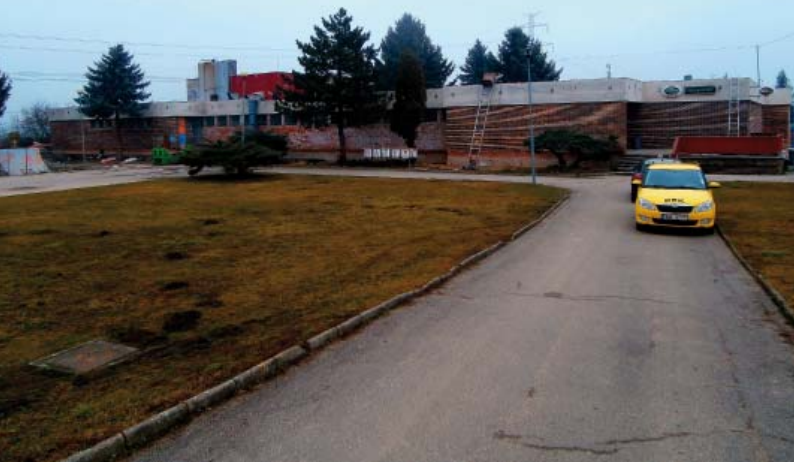
- 01 | Pohled na rozlehlý členitý objekt bazénu se zázemím v době počínající rekonstrukce
- 02 | Pohled na bazénovou halu ze dvorního traktu areálu bazénu
- 03 | Pohled na původní střechu bazénové haly – utržená hydroizolace od oplechování atiky, vrásy v souvrství oxidovaných asfaltových pásů a značné množství trhlin, to jsou jen některé z poruch

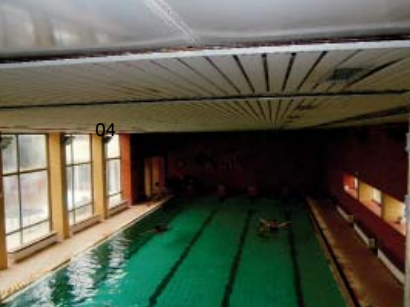
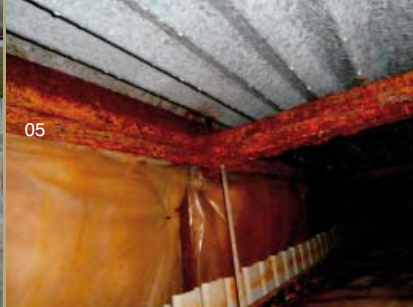
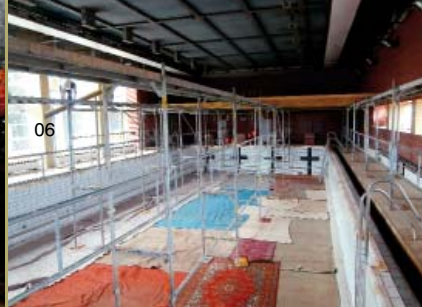
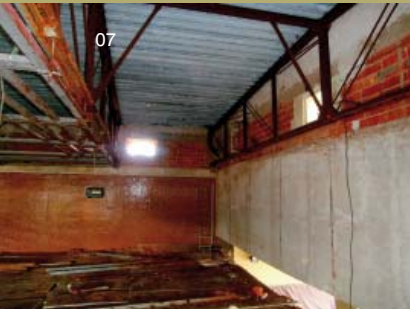
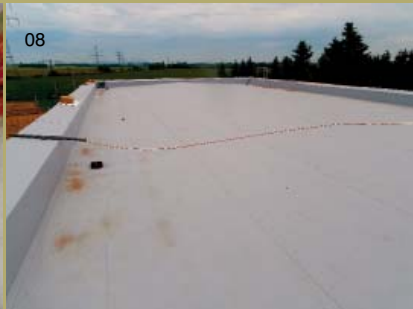
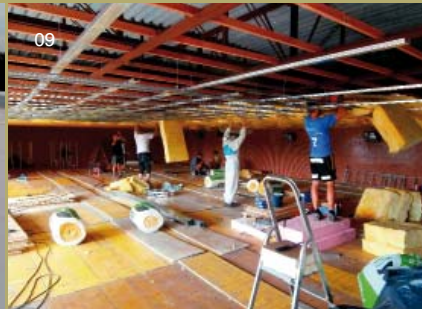
- 04 | Pohled do bazénové haly a na původní podhled před začátkem rekonstrukce
- 05 | Pohled do prostoru podhledu se souvislou vrstvou kondenzátu na TR plechu a ocelové nosné konstrukci
- 06 | Pohled do prostor bazénu po jeho vypuštění, právě probíhající stavba lešení a viditelný TR plech po demontáži lamel podhledu a sklených rohoží v igelitu

- 07 | Pohled na ocelovou nosnou konstrukci, při jejíž opravě došlo k utržení nejvíce korozi napadených částí
- 08 | Nově provedená hydroizolace horního pláště střechy bazénu, mPVC fólie DEKPLAN 76.
- 09 | Provádění nosných roštů a vkládání tepelné izolace

Na základě provedené vizuální prohlídky střechy shora /obr. 03/, ale i jejích vrstev v podhledu /obr. 04, 05/ jsme jednoznačně doporučili provedení podrobného průzkumu, který zjistí skutečnou skladbu střechy a stav vrstev. Průzkum se měl zaměřit také na stav nosné ocelové konstrukce střechy i vrstev na ní uložených. Podrobnosti bylo třeba zjistit

Průzkum ukázal havarijní stav ocelové nosné konstrukce. Bylo třeba doporučit sanační kroky které byly poměrně hlubšího rozsahu než pouhý nátěr, který předpokládala dotační projektová dokumentace. V průběhu oprav nosné ocelové konstrukce dokonce došlo při demontáži podhledu /obr. 06/ k utržení jednoho pole ocelových ztužujících prvků mezi konstrukcemi vazníků a jeho pádu do prostoru dětského brouzdaliště /obr. 07/.

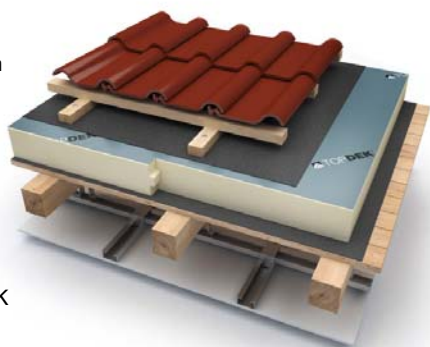
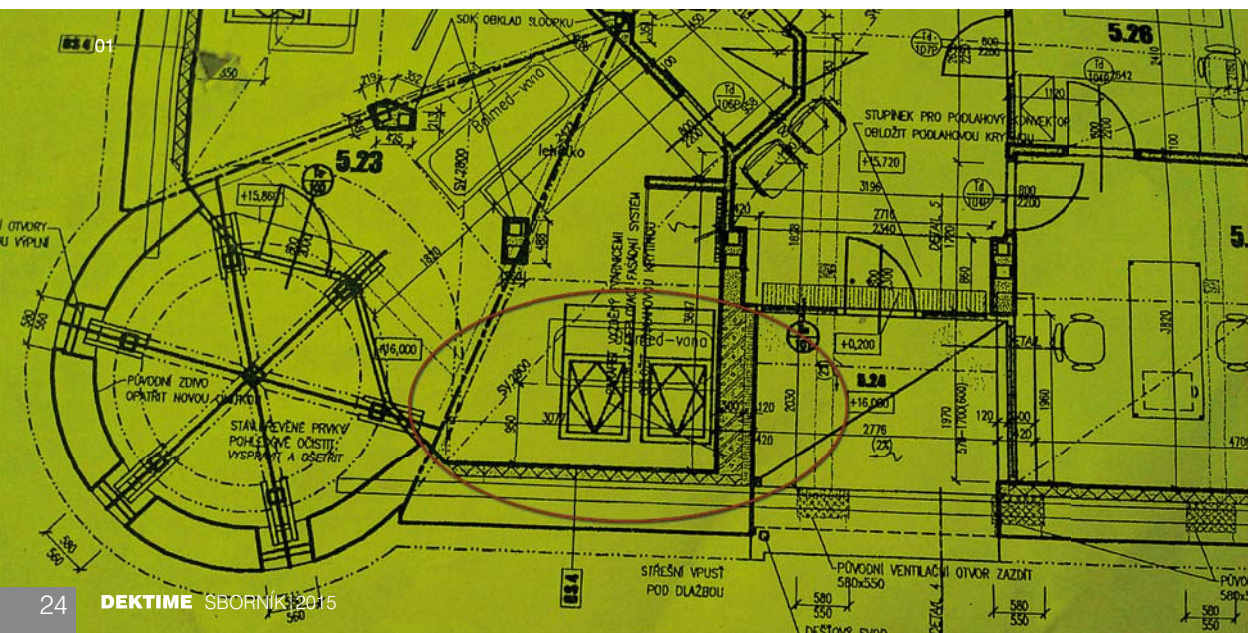
- 01 | Umístění střešních oken v projektu
- 02, 03 | Detaily při započatí montáže
- 04 | Úžlabí, nároží a zaatikový žlab v blízkosti oken
- 05 | Pracovní verze detailu

Realizační firma si byla vědoma potřeby kvalitního řešení detailů, a to tím více, že umístění střešních oken nebylo z hlediska polohy na ploše střechy zrovna ideální. Okna byla navržena v těsné blízkosti ozdobné atiky venkovní obvodové zdi, v návaznosti na nároží střešních rovin a úžlabí vznikající ve styku střešní roviny s obvodem věže. Pod konstrukcí oken tím vznikl zaatikový žlab /obr. 01, 04/.

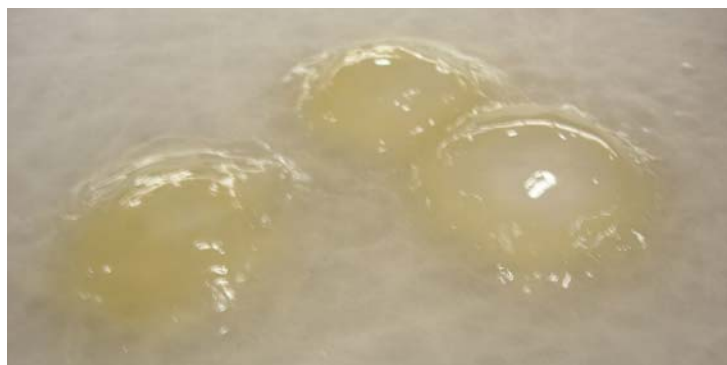
01 | Nerovnosti na ledové ploše

Zimní stadiony jsou architektonicky, konstrukčně, dispozičně a technologicky ojedinělé prostory. Oproti běžným stavbám jsou tyto odlišné především přítomností ledové plochy a extrémními parametry vnitřního vzduchu (teplota a vlhkost). Větrání haly bývá buď přirozené nebo nucené s úpravou vzduchu. Na stadionech bez vnitřní úpravy vzduchu se pohybuje relativní vlhkost kolem 60 až 100%. Oproti tomu na stadionech s nuceným větráním a úpravou vzduchu je vlhkost vzduchu udržována na hodnotě obvykle okolo 70%. Značná relativní vlhkost zvyšuje riziko vzniku mlhy nad ledovou plochou, což je nepříznivé z hlediska provozování sportů na ledové ploše. Dalším závažným problémem je vznik povrchové kondenzace na okolních konstrukcích, zejména pak na spodním líci střešní konstrukce. Riziko roste se zvyšující se relativní vlhkostí vzduchu v interiéru. K ochlazení vnitřního povrchu střechy dochází především vlivem tepelného sálání (radiací) mezi střešou a ledovou plochou, kde teplejší střecha odevzdává teplo sáláním chladnější ledové ploše, led se ohřívá a střecha ochlazuje. Teplota konstrukcí vlivem tepelného sálání pak klesá pod teplotu vzduchu v interiéru a někdy také pod teplotu rosného bodu, čímž dochází k povrchové kondenzaci. Ta způsobuje chemickou a biologickou korozi samotné nosné konstrukce. Dalším nežádoucím důsledkem je skapávání zkondenzované vody na ledovou plochu a tvorba ledových boulí, dosahujících velikostí i několik centimetrů (viz obr.1). Ty pak mohou být velmi nebezpečné pro osoby pohybující se po ledové ploše.

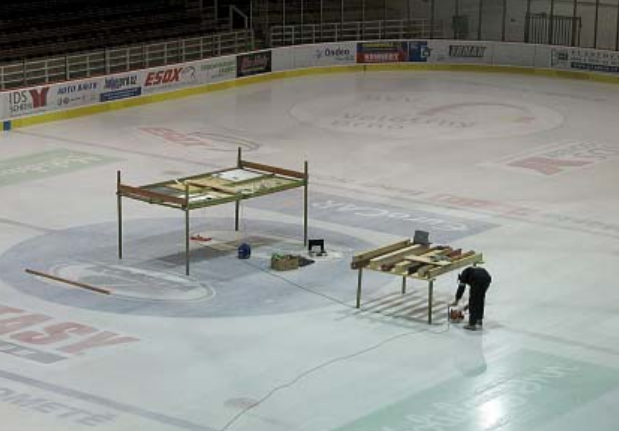
02| Měřicí deska svrchu

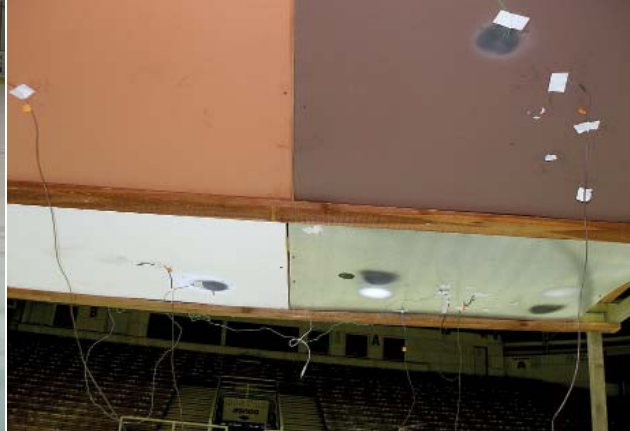
03| Měřicí deska ze spodní strany

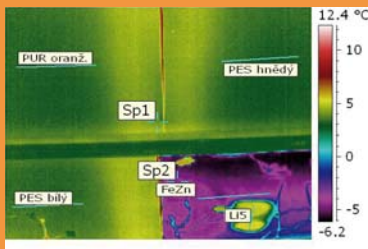
04 | Termovizní měření

termočládků). Termovizní kamera byla nastavena na hodnotu emisivity 0,96. Z /obr. 04/ je patrné, že nanesené body s danou emisivitou v případě povrchově upravených plechů splynuly s pozadím (tmavě zelená), což by naznačovalo, že povrchově upravené plechy mají emisivitu kolem 0,96. Fialová barva pozinkovaného plechu neukazuje skutečnou teplotu, protože kamera byla nastavena na emisivitu 0,96 a pozinkované plechy mají emisivitu kolem 0,1-0,28. Přibližnou teplotu pozinkovaného plechu lze odečíst pouze na nanesených bodech (v termovizním snímku žlutá oválná místa). Žluté pruhy napříč celým snímkem jsou způsobeny dřevěnou konstrukcí, ke které jsou plechy připevněny. U křivky FeZn byla pro graf uměle nastavena emisivita 0,28. Pro tuto křivku tedy neplatí teplotní barevná stupnice.

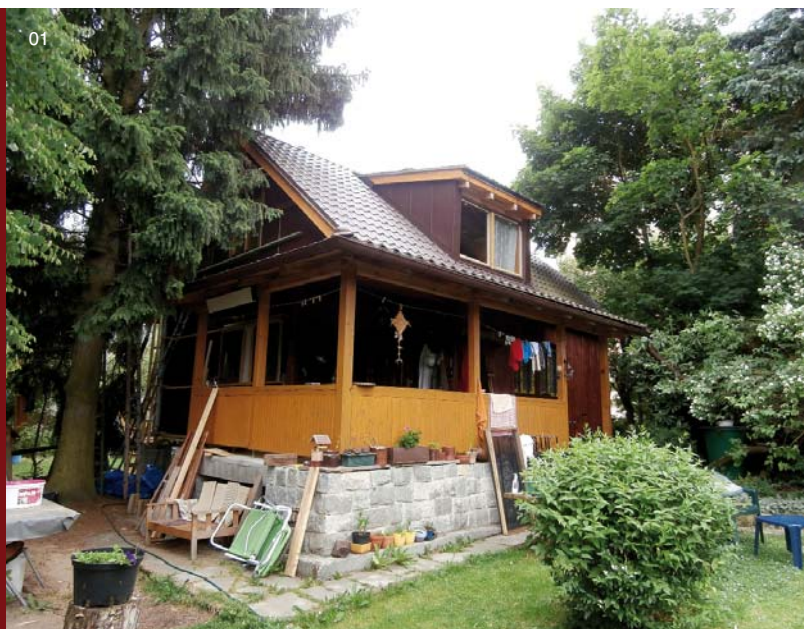
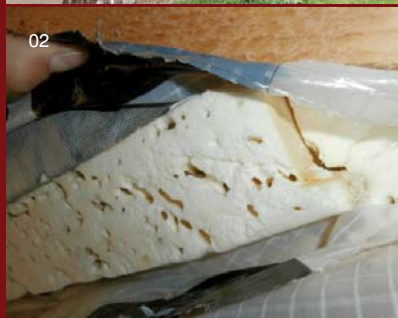
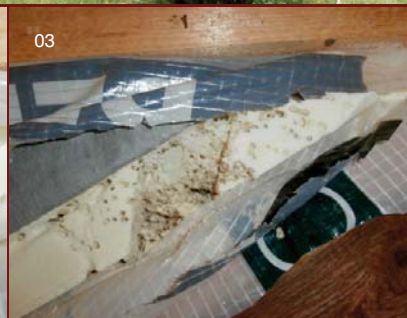
- 01 | Celkový pohled na objekt
- 02 | Pohled do sondy z interiéru s patrnými chodbičkami mravenců
- 03 | ručně vyhloubená sonda v poškozené vrstvě tepelné izolace PIR
- 04 | detailní pohled do vyhloubené sondy v izolaci PIR
- 05 | pohled na obydlý rodinný dům, štítová stěna (pohled na štítovou stěnu obydlého RD)
- 06 | Štítová stěna, vlhká tepelná izolace mezi sloupky i z fasády byla odstraněna
- 07 | Průběh oprav štítové stěny

Objekt byl obýván ještě před dokončením finální povrchové úpravy fasády obkladovými pásky. V té době nebyl ještě správně opracován detail u parapetu okna /obr. 05/. Při užívání si majitel objektu všiml, že z místa mezi podlahou a stěnou pod oknem vylézají opakovaně mravenci. Průzkumem bylo zjištěno, že vlivem zatékání vadným detailem parapetu je celý pás štítové stěny zasažen vlhkostí. V tepelné izolaci z šedého EPS se zabydlela kolonie mravenců. Některé dřevoštěpkové desky byly navíc napadeny dřevokaznými houbami.

V rámci oprav byly vrstvy tepelné izolace odstraněny a nahrazeny novými, viz článek DEKTIME 03|2013 /obr. 06, 07/.

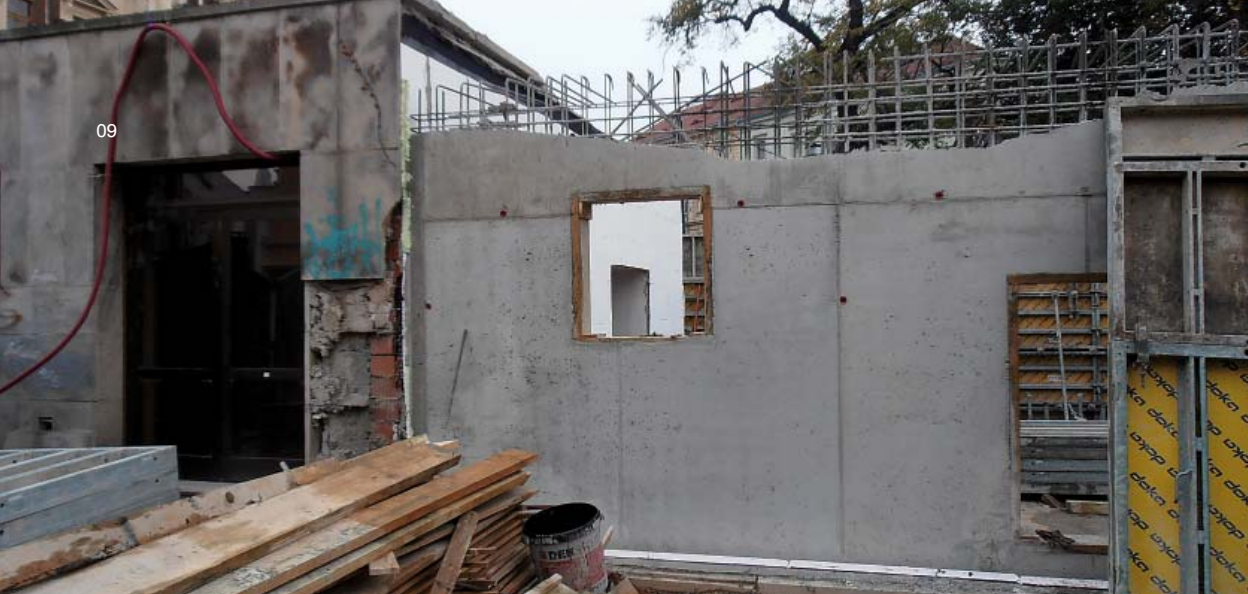
09

- 09| Rozhraní původních a nově realizovaných konstrukcí
- 10| Tepelněizolační a ochranná vrstva zároveň
- 11| Pohled do nově vzniklých prostorů předprodeje vstupenek

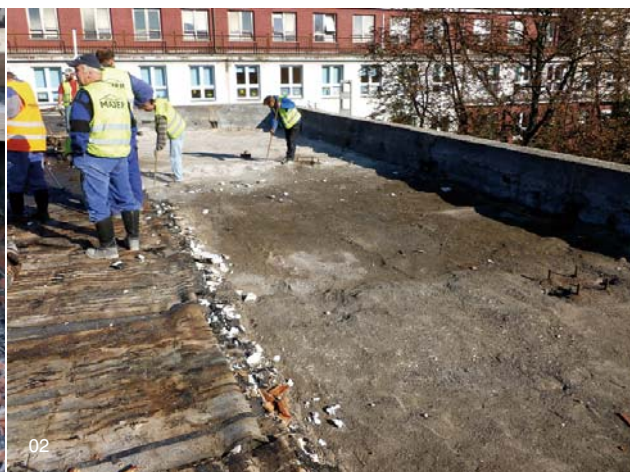
02

Po obnažení části betonových panelů nosné konstrukce prvního sektoru se však objevily komplikace. Plocha vykazovala nerovnosti až do výšky 80 mm /obr. 02/. Srovnání vrstvou lehčeného betonu bylo z důvodu délky technologických přestávek a také z důvodu statického přetížení konstrukce a omezeného rozpočtu zamítnuto. Realizační firma proto navrhla netradiční řešení – vyrovnání

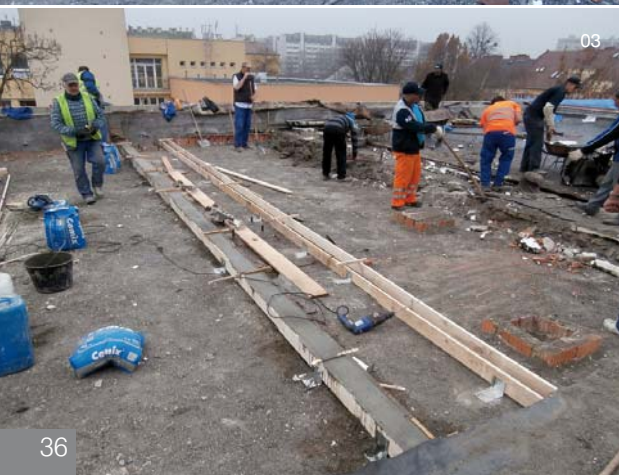
03

podkladu pomocí trapézových plechů, osazených na nové betonové základy /obr. 04/. Po tepelnětechnickém zhodnocení skladby bylo toto řešení projektantem i investorem akceptováno /obr. 03, 04/.

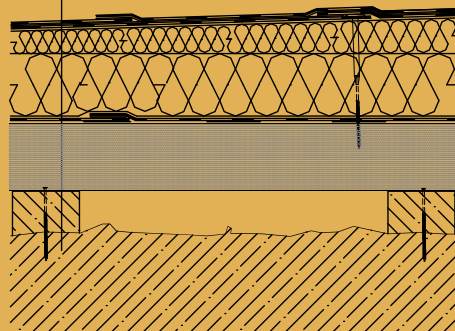
05

- asfaltové hydroizolační pásy
- minerální vata
- rovné desky + spádové klíny
- parozábrana – asfaltový pás
- nevětraná vzduchová vrstva
- trapézový plech
- betonový základ
- ŽB stropní konstrukce

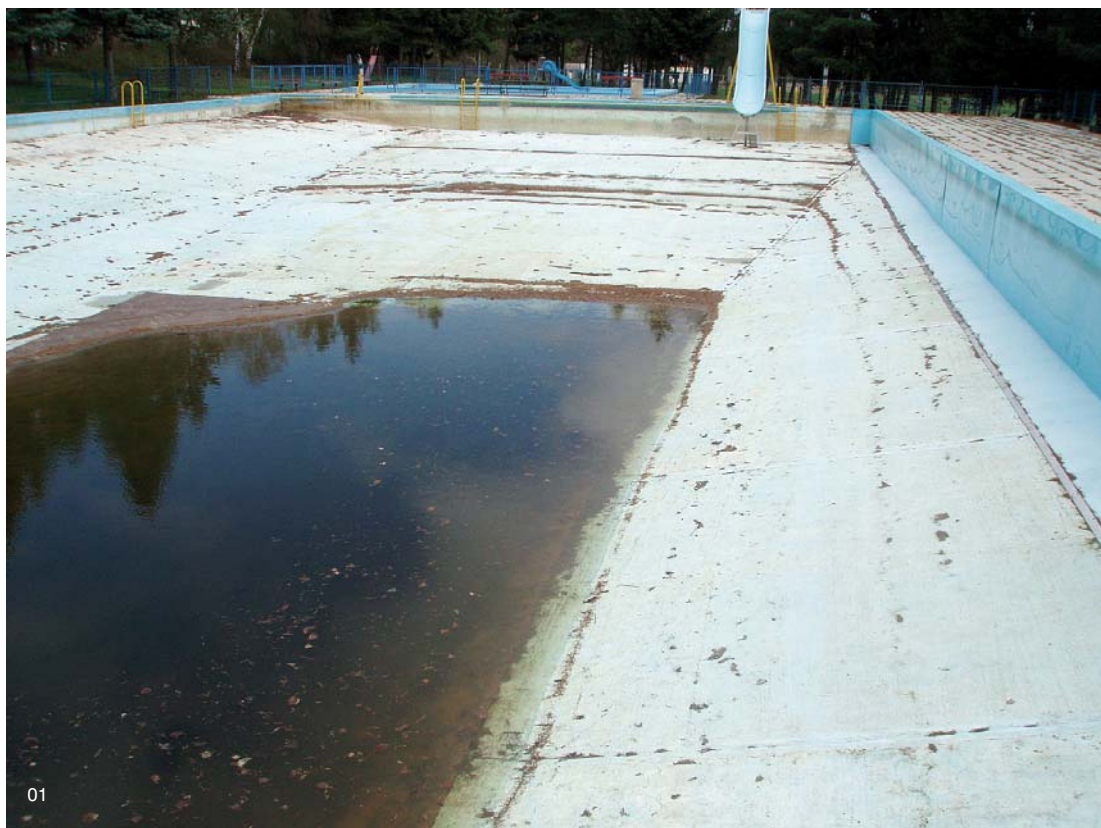
01

Původní těleso bazénu bylo tvořeno železobetonovou konstrukcí /obr. 01/.

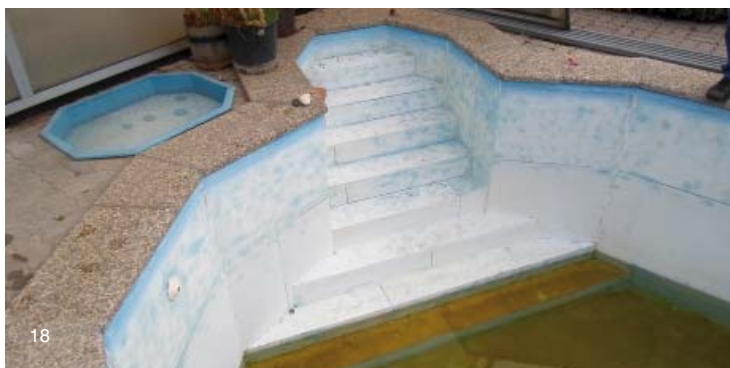
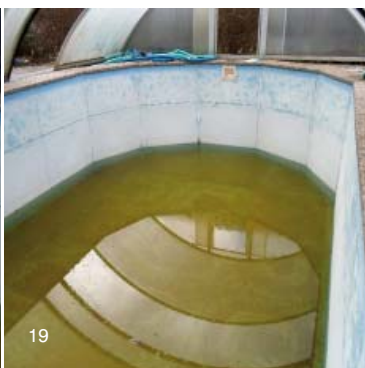
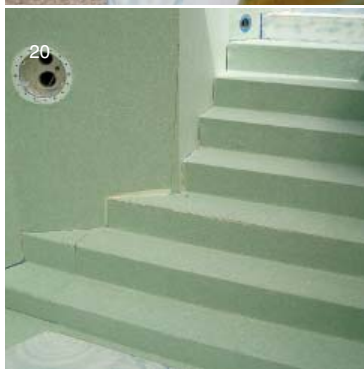
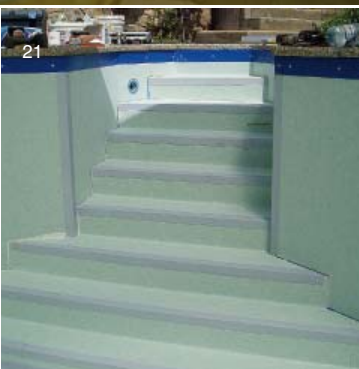
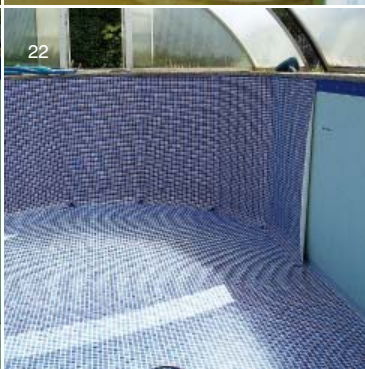
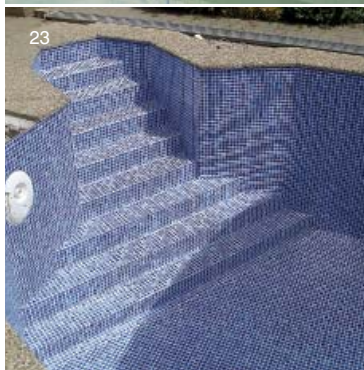
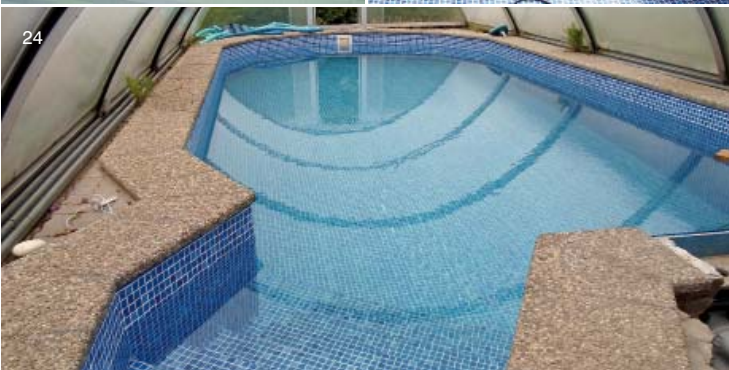
- 18, 19 | Původní stav bazénu
- 20 | Separční textilie přilepená k původní konstrukci
- 21 | Schody opravené poplastovaným plechem, plech nad vodní hladinou v modré barvě
- 22 | Fólie zavěšená na stěnách
- 23 | Nášlapy schodiště opravené protiskluzovou fólií se stejným barevným dekorem
- 24 | Dokončený bazén

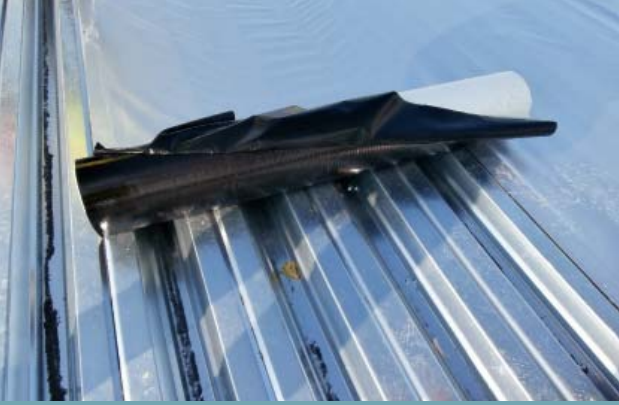
01 | Realizace parozábrany ze samolepícího SBS pásu

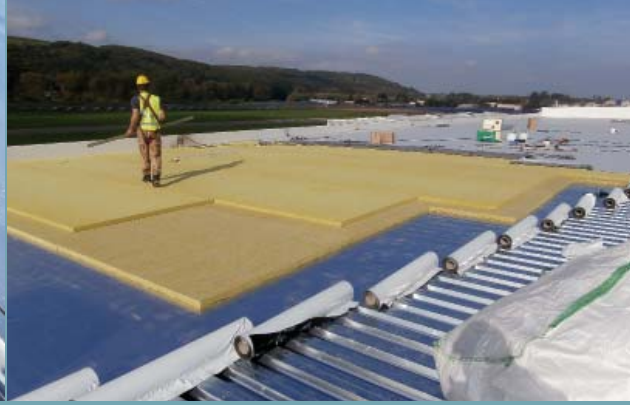
02 | Etapové provádění střešní skladby DACO KSD-R s nízkou požární zátěží

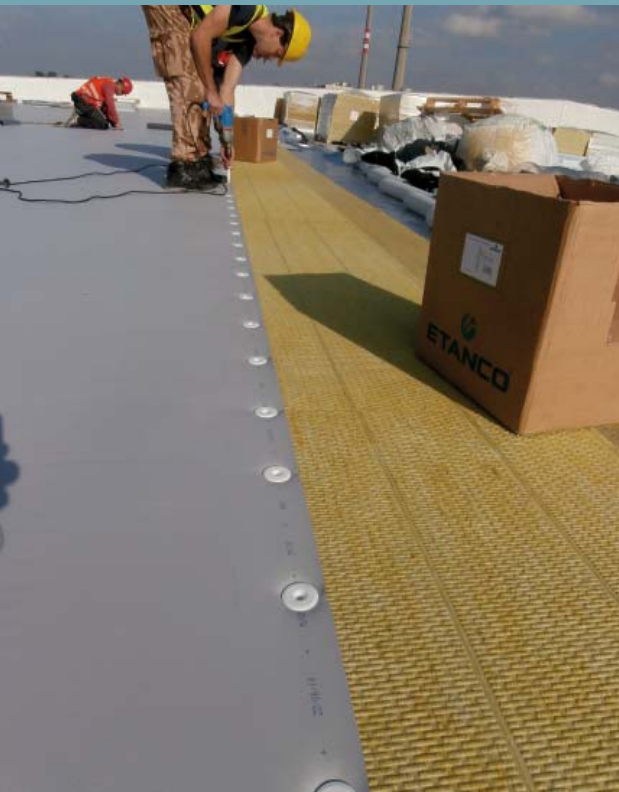
03 | Kotvení hydroizolační vrstvy DEKPLAN 76

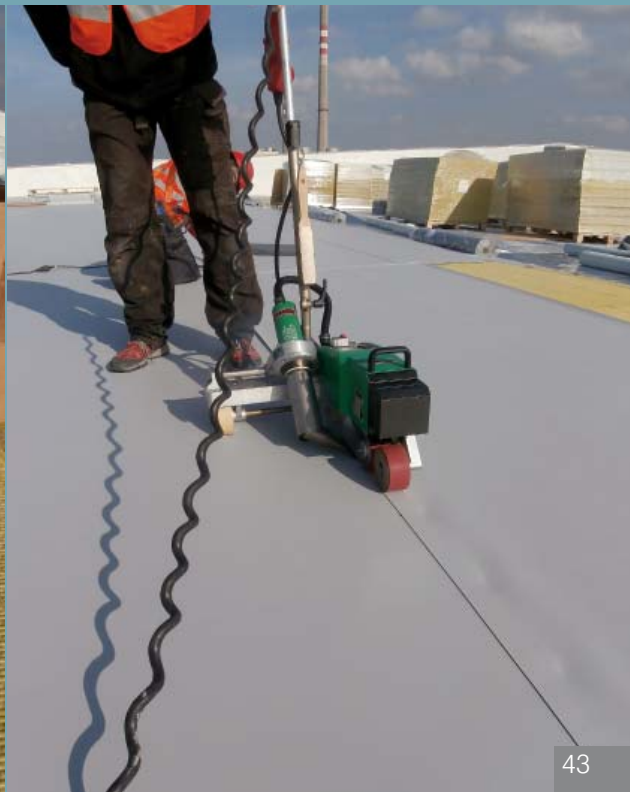
04 | Svařování hydroizolační vrstvy DEKPLAN 76 svařovacím automatem

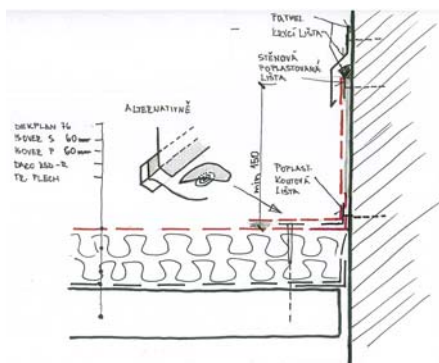
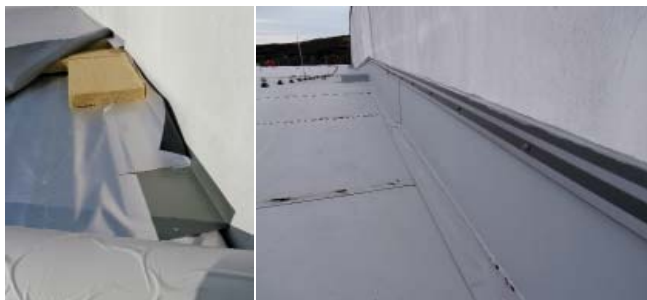
05| Ukončení hydroizolace na svislé stěně s ukázkou její finální podoby na střeše

Na zmíněné střeše se kromě typických detailů vyskytovaly také nestandardní detaily ukončení hydroizolační vrstvy na prostupující konstrukci ventilátoru, na štítové stěně, na zateplených obvodových panelech Kingspan a detail osazení betonového prefabrikátu u požárního žebříku. Ukázky řešení těchto detailů, jsou na obrázcích /05 až 09/.

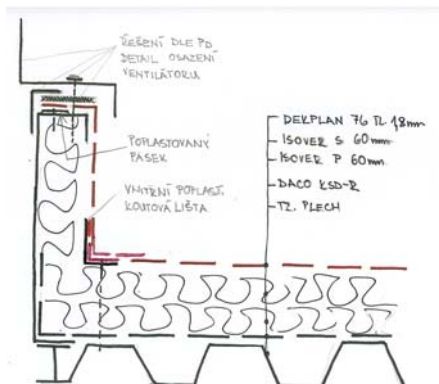
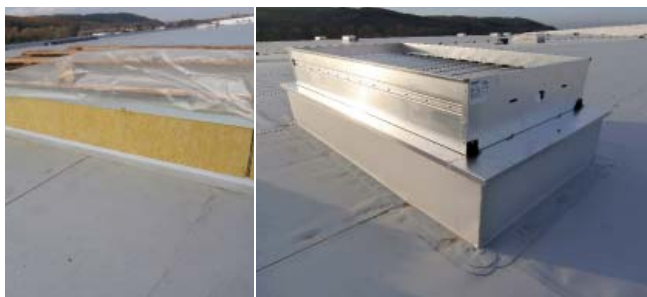
06| Ukončení hydroizolace na ventilátoru s ukázkou jeho finální podoby na střeše

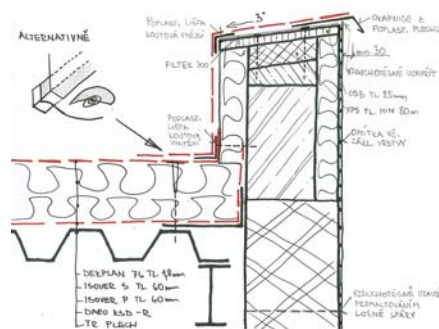
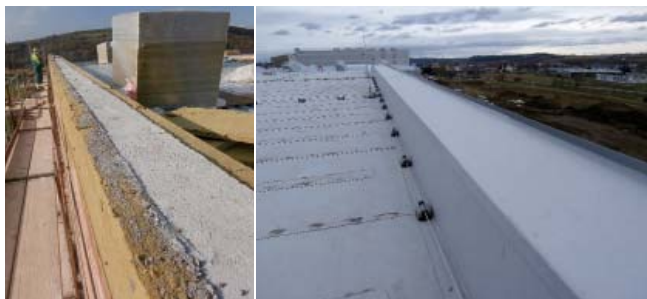
07| Ukončení hydroizolace na štítové stěně s ukázkou její finální podoby na střeše

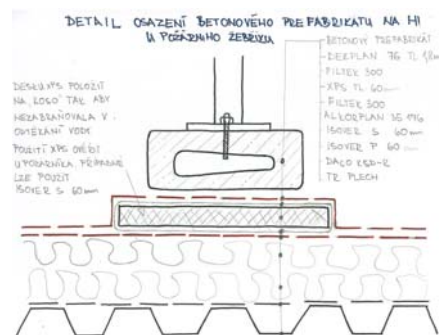
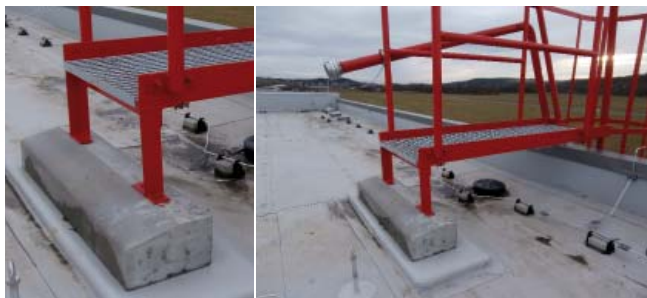
08| Osazení bet. prefabrikátu na hydroizolace u požárního zebříku s ukázkou jeho finální podoby na střeše

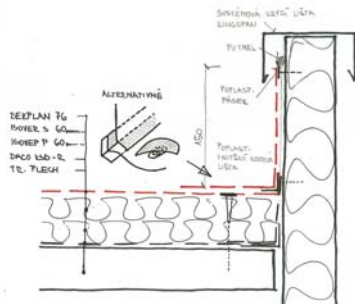
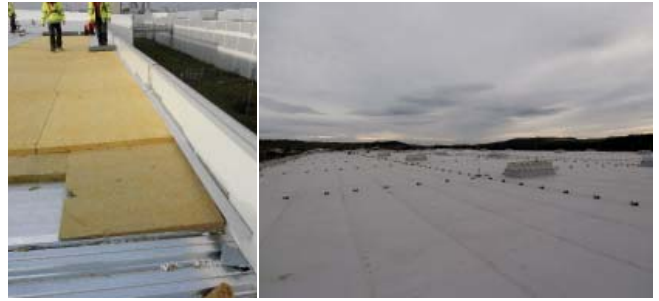
09| Ukončení hydroizolace na zateplených obvodových panelech Kingspan s ukázkou její finální podoby na střeše

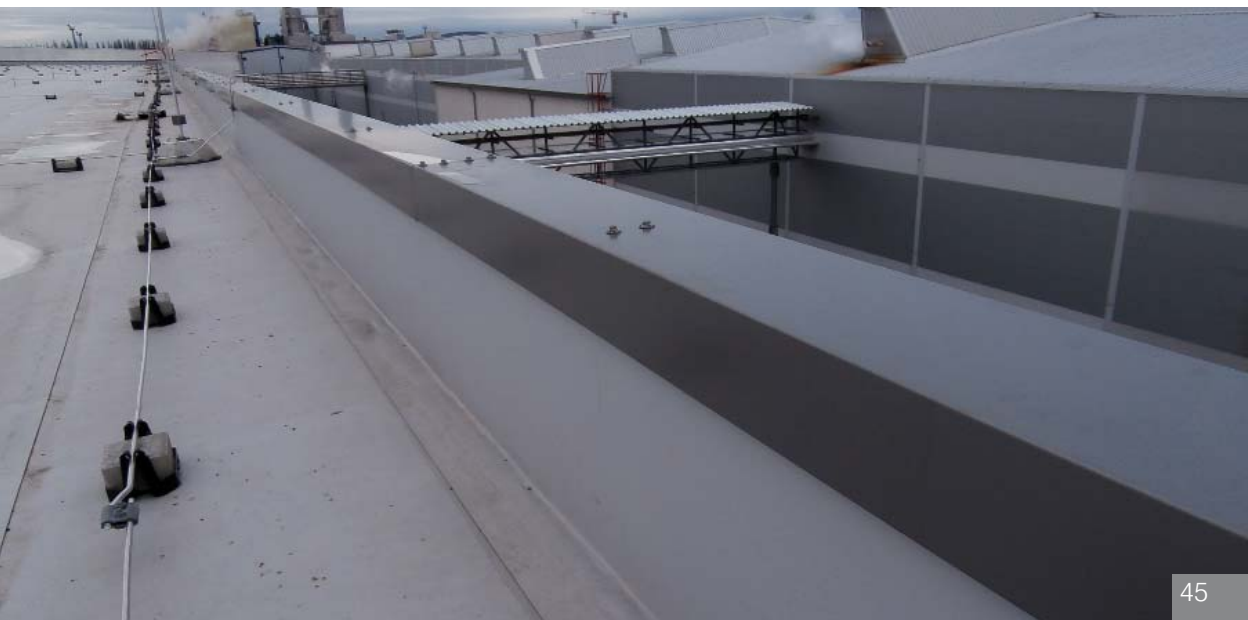
10| Pohled na hotovou střechu

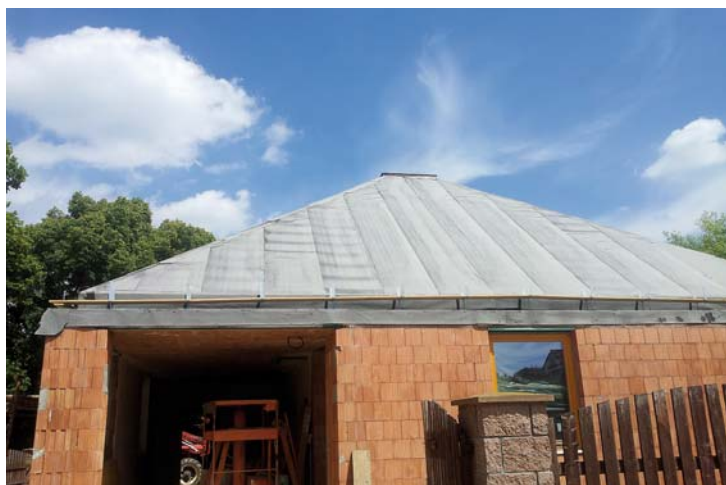
01 | Položení parozábrany TOPDEK AL BARRIER na záklop z dřevostěpkových desek

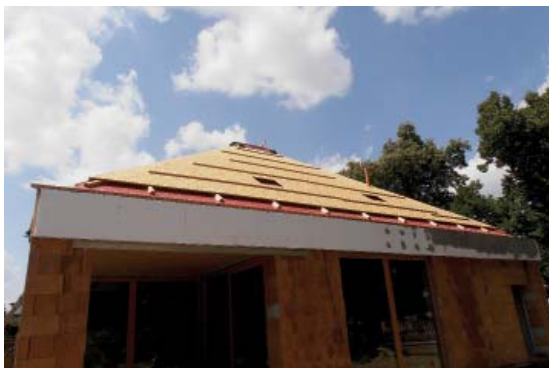
08| Plnoplošné bednění dřevoštěpkovou deskou jako podklad pro skládanou krytinu

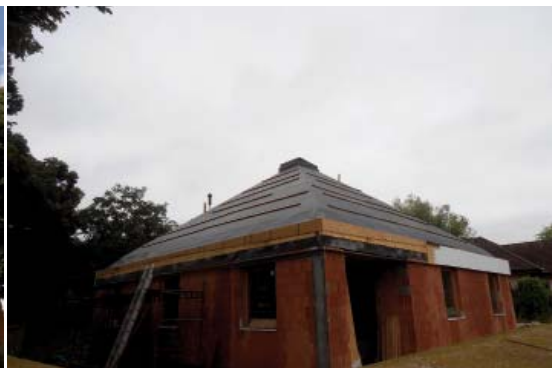
09| Podkladní asfaltový pás ROLL BASE pod břidličnou krytinu

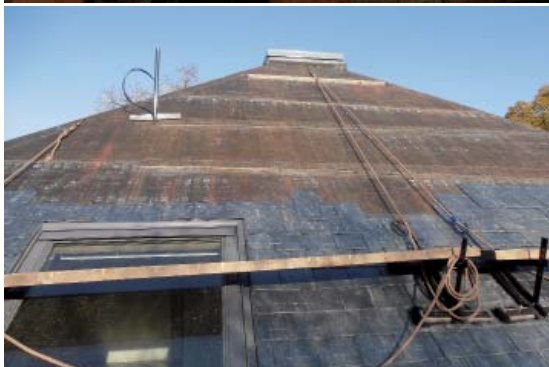
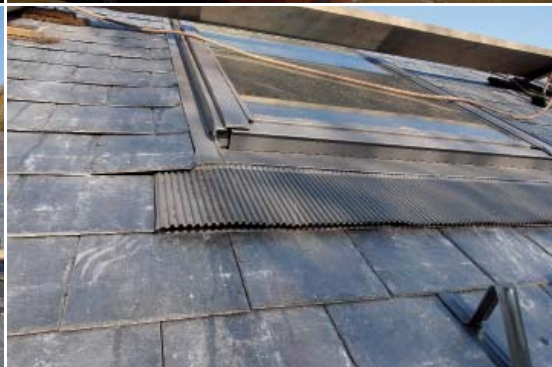
10| Pokládka kamenů z přírodní břidlice ve vodorovných řadách na dvojité krytí

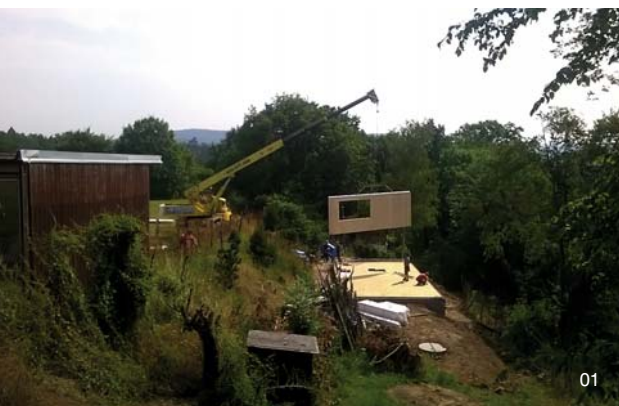
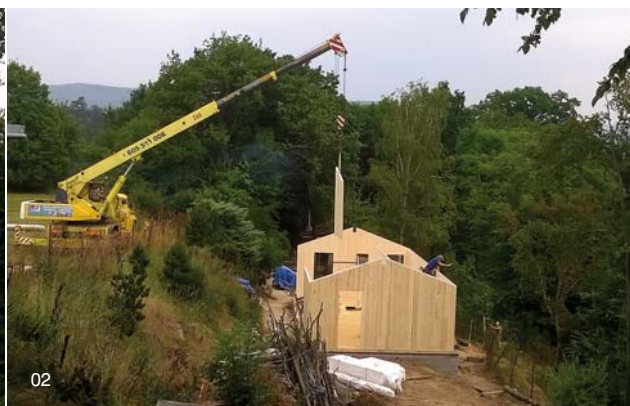
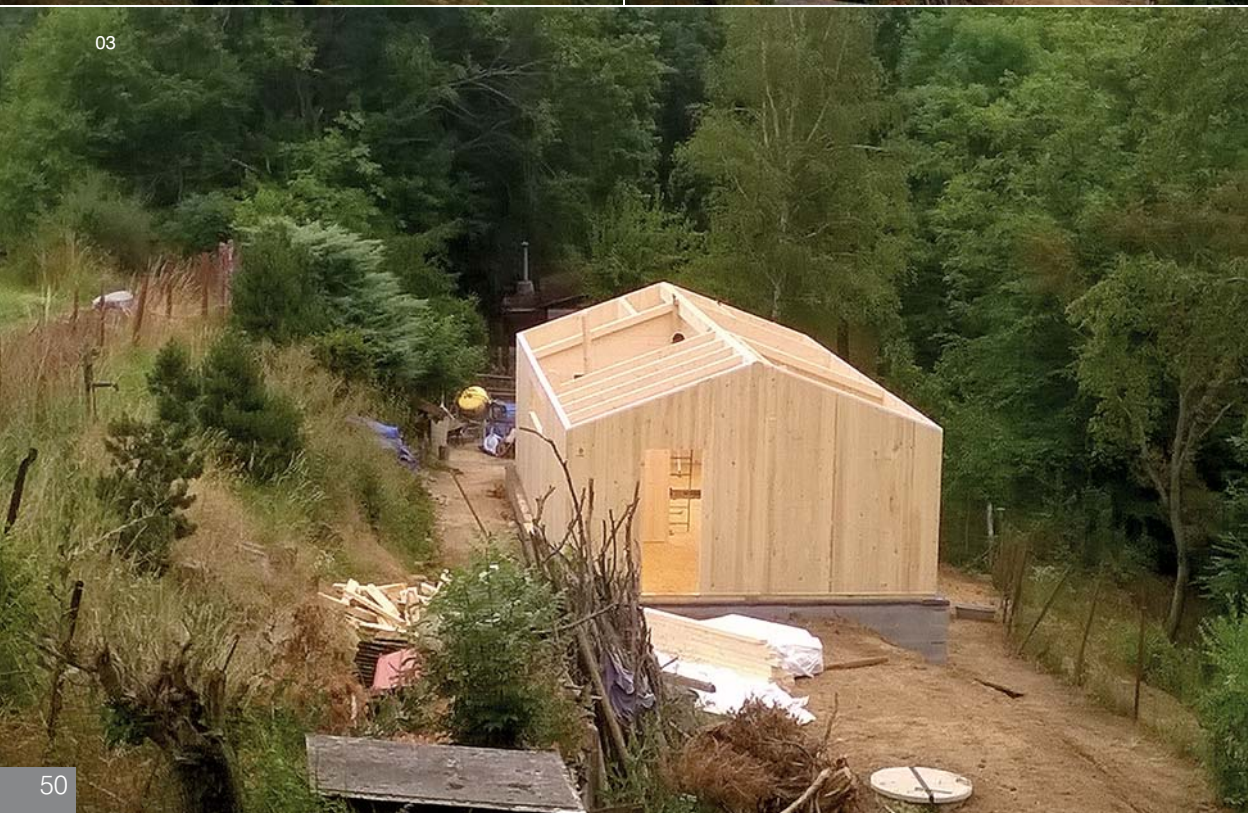
Jednou z hlavních výhod konstrukčního systému DEKPANEL D je rychlost výstavby. Montáž obvodových panelů

proběhla pomocí jeřábu během jediného dne /obr. 01 až 03/.

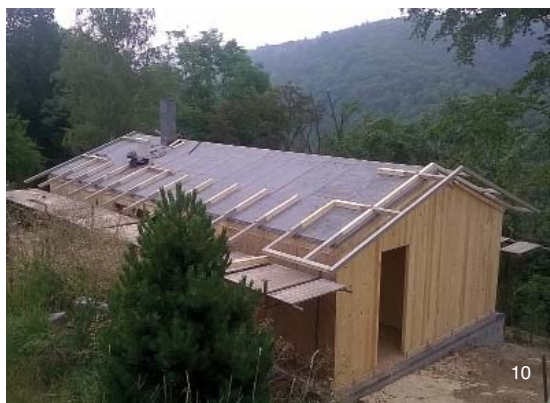
Zastřešení rekreačního objektu tvořila sedlová střecha TOPDEK. Projektant zvolil z katalogu systémových skladeb a konstrukcí DEK skladbu DEKROOF 11-D s hladkou plechovou krytinou /obr. 10 až 13/.
