DEN STAVAŘŮ 2015

Odborná stavební konference pro nejširší technickou veřejnost, především pro projektanty, kteří se zajímají o problematiku obalových konstrukcí staveb, šikmých i plochých střech, fasád, izolací suterénů i jiných stavebních konstrukcí, nových i starých.

Toto číslo DEKTIME vychází při příležitosti odborné konference konané dne 16.4.2015.

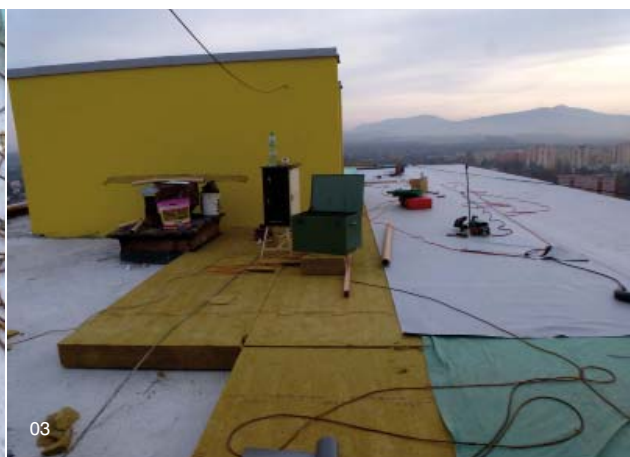
03

ověření únosnosti betonu, aby bylo možné provést mechanické kotvení. Když byl beton zkouškou uznán vyhovujícím, byla položena vrstva tepelné izolace a hydroizolace z PVC-P fólie, které byly do nové betonové vrstvy přikotveny /obr. 03/.

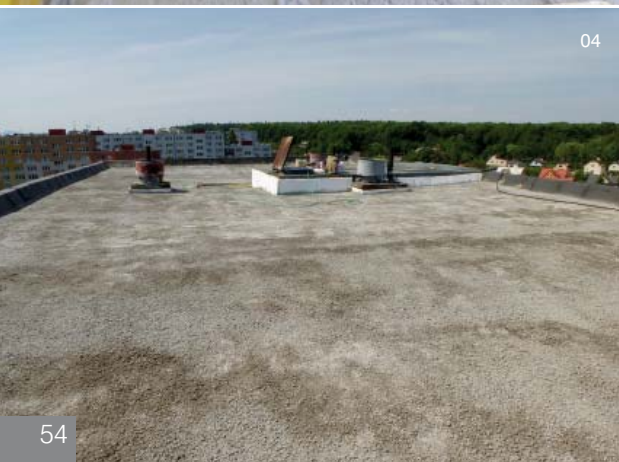
04

Na jiném objektu byl pro vytvoření stabilizační vrstvy použit lehčený beton. Z důvodu únosnosti pro mechanické kotvení, ale i z důvodu dopravy na střechu čerpadly, je nutné volit objemovou hmotnost tohoto betonu min. 900 kg/m³. Obvyklá tloušťka této vrstvy je 100mm /obr. 04, 05/.

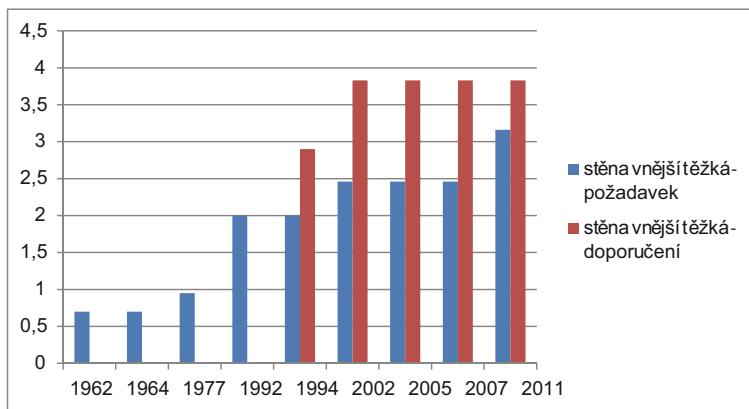
03| Vývoj požadované a doporučené hodnoty tepelného odporu R [m².K/W] vnější těžké stěny od roku 1962

započtením přestupových odporů. K dalšímu významnému zpřísnění požadavků na součinitel prostupu tepla došlo v roce 2002. Od té doby jsou změny požadavků na jednotlivé konstrukce pouze mírné. Zvyšují se však doporučené hodnoty na součinitel prostupu tepla, resp. zavádějí se nová doporučení pro nízkoenergetické a pasivní domy. Příklad vývoje požadavků a doporučení na tepelný odpor pro vnější obvodovou stěnu je uveden na obrázku /03/.

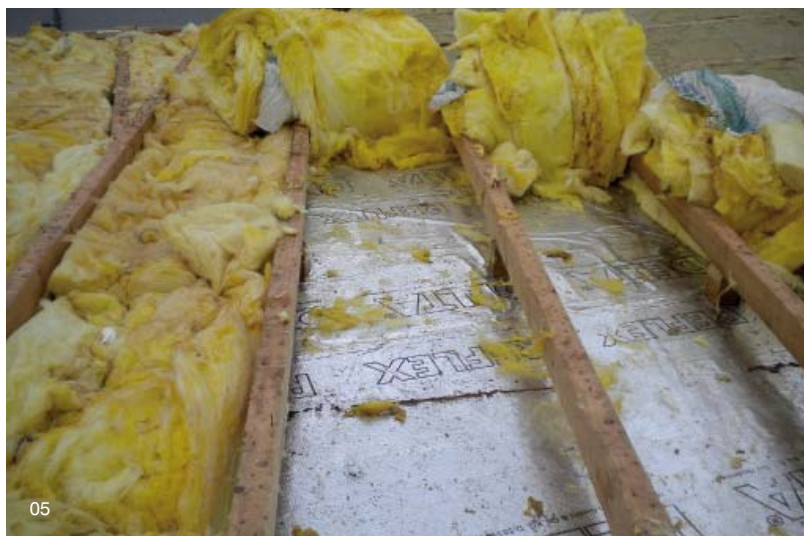
V podstřeší poměrně nově rekonstruované budovy gymnázia se objevilo zatékání do interiéru. Gymnázium sídlí ve zděném starším objektu /obr. 01/. Na šikmé střeše s dřevěným krovem byla krytina z asfaltových pásů. Střechy byly odvodněny půlkulatými podokapními žlaby a dále vnějšími svislými svody. Realizační firma, která nesla záruky za rekonstrukci, se domnívala, že zatéká skrz hydroizolaci střechy. Požádala o konzultaci technika Atelieru DEK při hledání příčin zatékání.

- 01 | Celkový pohled
- 02 | Prvotní projevy kondenzace v interiéru
- 03 | Střecha přístavby gymnázia (první realizace) s viditelnými tepelnými mosty
- 04 | Řez původně navrženou skladbou
- 05 | Odstraňování degradované tepelné izolace
- 06 | Opracování nosných prvků
- 07 | Vytvoření doplňkové hydroizolační vrstvy
- 08 | Opětovné natavení hydroizolačních SBS modifikovaných pásů
- 09 | Střecha po rekonstrukci

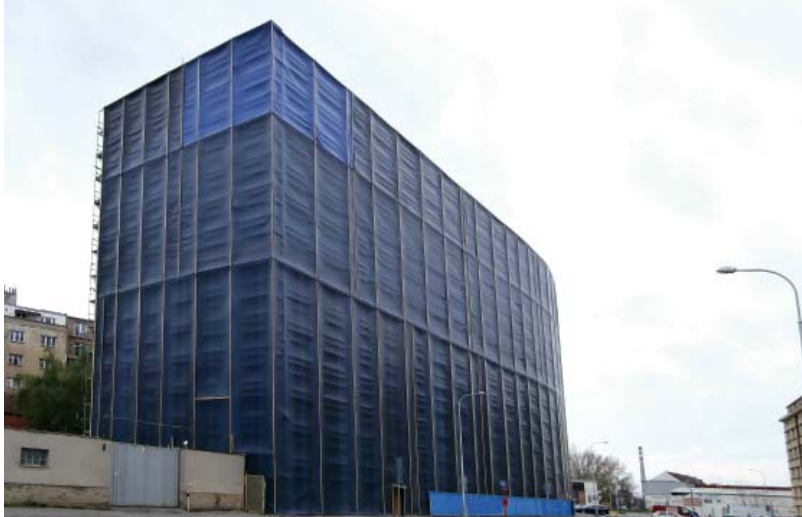
06

Před započítím prací byl vytvořen technologický postup sanace a dekontaminace azbestového materiálu. Pro demontáž opláštění bylo zřízeno uzavřené kontrolované pásmo, ve kterém odsávací jednotky (ventilátory) s filtrací vytvářejí podtlak pro zamezení úniku azbestových vláken mimo pásmo. Obvod kontrolovaného pásma tvořila konstrukce lešení kolem celého objektu zakrytá plachtami z pevné folie na straně jedné a utěsněná původní fasáda na straně druhé /obr. 06, 07/.

Po odstranění veškerého azbestového materiálu se provedlo pečlivé vysátí celého kontrolovaného prostoru /obr. 07/. V průběhu prací byl prováděn monitoring demontáže a měření koncentrace azbestových vláken v ovzduší akreditovanou laboratoří.

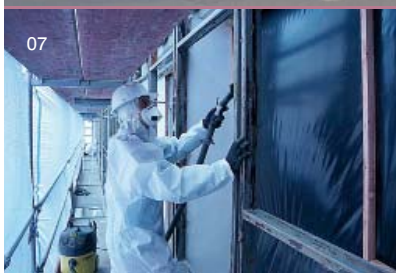
- 01 | Celkový pohled na objekt před rekonstrukcí
- 02 | Pohled na fasádu z Boletických panelů
- 03 | Detailní pohled na fasádu z Boletických panelů
- 04 | Pohled z vnější strany do obvodového pláště
- 05 | Sonda do obvodového pláště
- 06 | Venkovní pohled na kontrolované pásmo
- 07 | Pohled do kontrolovaného pásma s probíhajícím vysáváním povrchů
- 08 | Penetrace enkapsulačním prostředkem
- 09 | Obal na azbestový materiál
- 10 | Dekontaminační propust

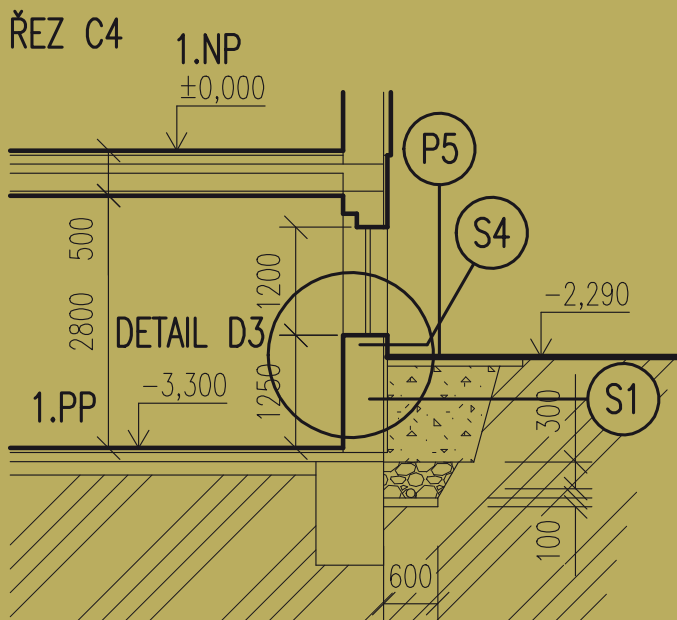
04| Mělká poloha drenáže cca 1,5 m pod terémem

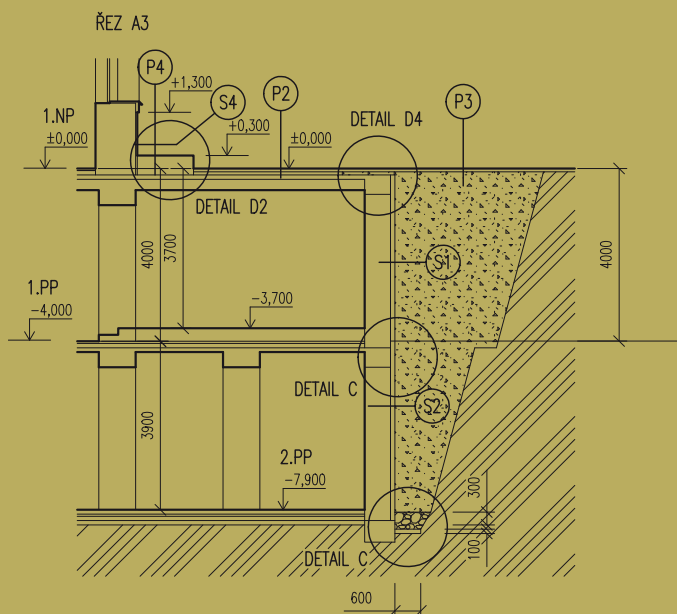
05| Hluboká poloha drenáže cca 8,5 m pod terémem

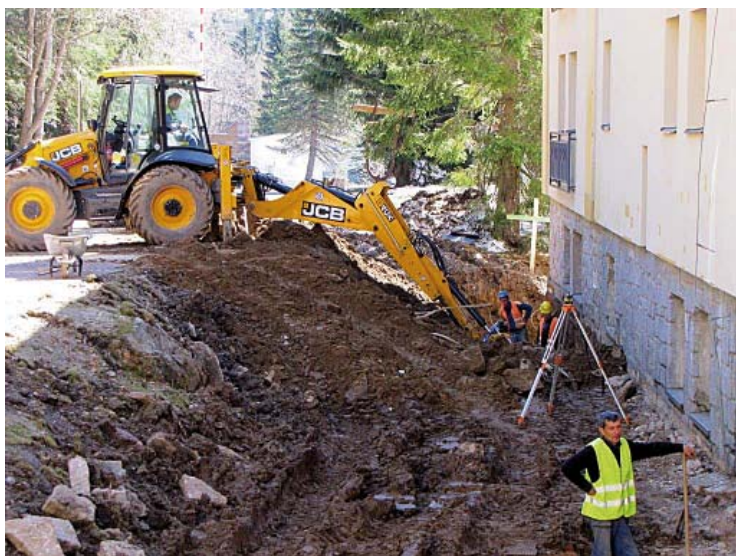
06| Výkop mělké drenáže do hloubky dosažitelné běžnou mechanizací

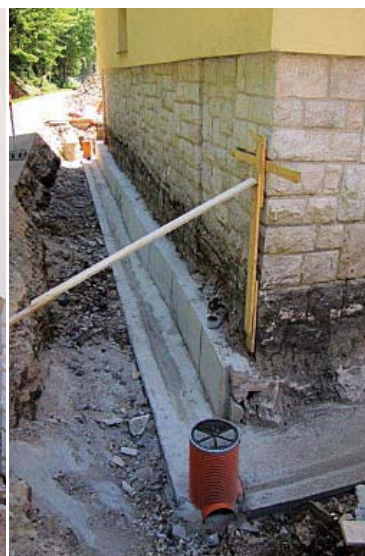
07| Úprava obnažené stěny základu přibetonováním, betonáž podkladního lože drenážního pera v definovaném spádu, na který se provádí drenážní pero z flexibilního drenážního potrubí a šterkového obsypu. V popředí kontrolní a čistící šachtice drenážního pera (osazuje se v místě každé změny směru nebo výškové úrovně)

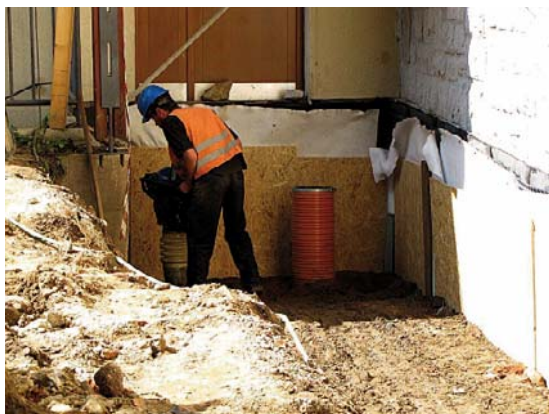
08| Hutnění zásypu po vrstvách, v nepřístupných místech vibrační deskou ...

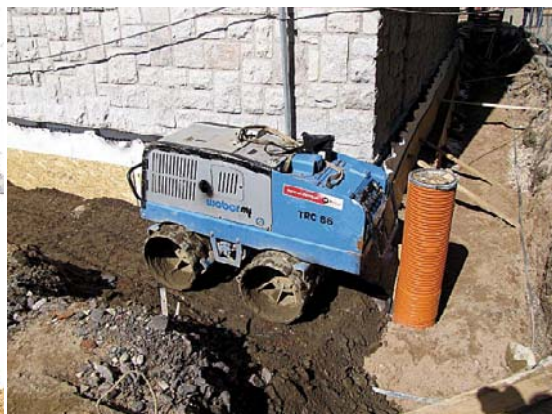
09| ... jinde vibračním válcem na dálkové ovládání.

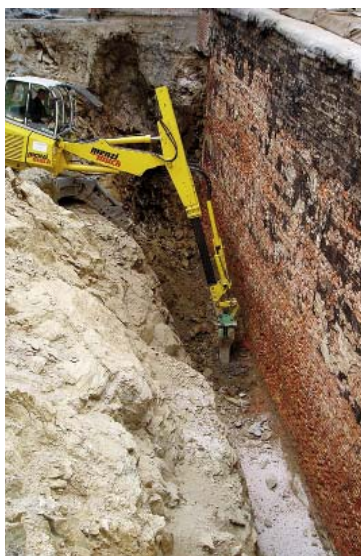
10| Lámání skály při provádění výkopu pro hlubokou drenáž

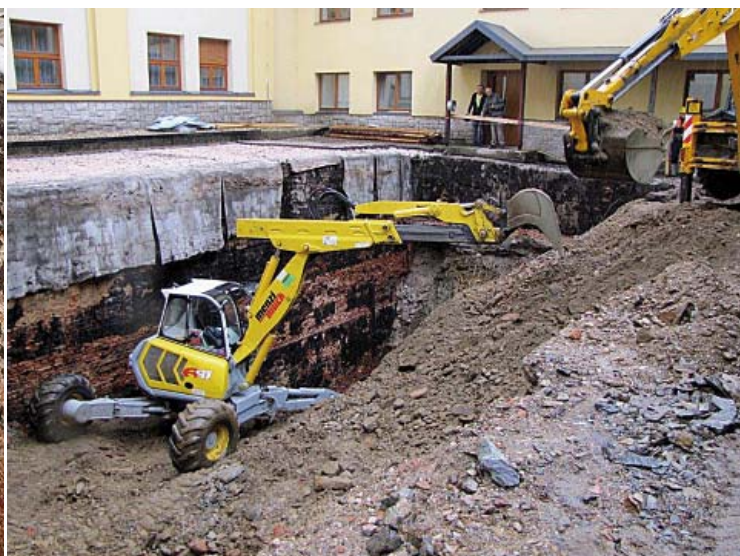
11| Stroje pracující v taktu s mezideponií

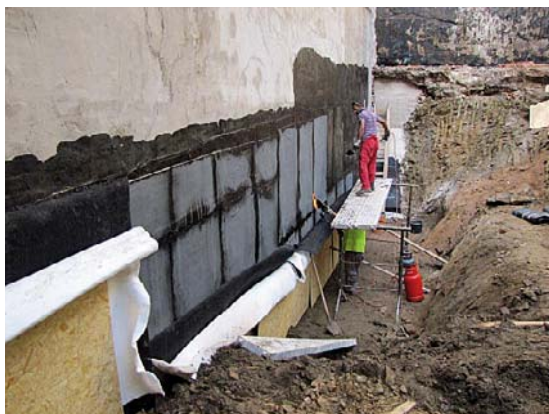
12| Natavování asfaltových pásů po záběrech na omítnutý a penetrovaný podklad, vespod již ochrana OSB deskou a hutněný zásyp. Ve hloubkách pod 4m je nutné svislou drenážní vrstvu provést z prostorové smýčkové ohože ve 2 vrstvách, nopová fólie by se tlakem zborčila, případně by poškodila asfaltové pásy

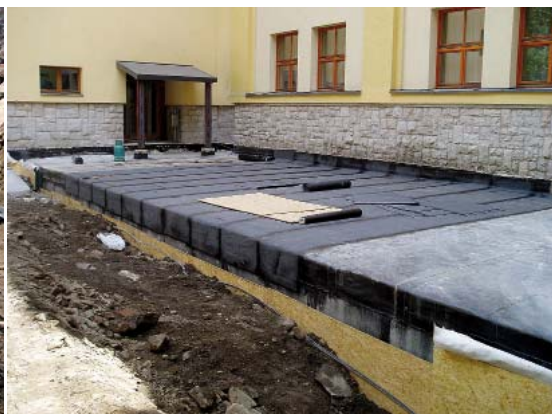
13| Hydroizolace pojižděné střechy 1.PP plynule navazující na svislou hydroizolaci spodní stavby. S výhodou užito stejné materiálové báze

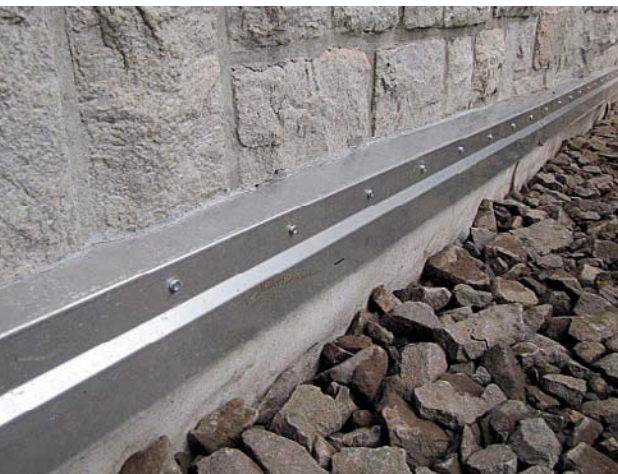
16| Rozpracovaný detail ukončení hydroizolace v úrovni terénu. Jedná se o překrytí nerezovým plechem tl. 1mm zasunutým do vyfrézované drážky v žulové podezdívce. Pohled na detail těsně před dokončením, kdy bude dosypáno prané říční kamenivo do úrovně spodní hrany plechu

17| Doplněná větev povrchového odvodnění v místě největší akumulace sněhu, dokončené povrchové úpravy

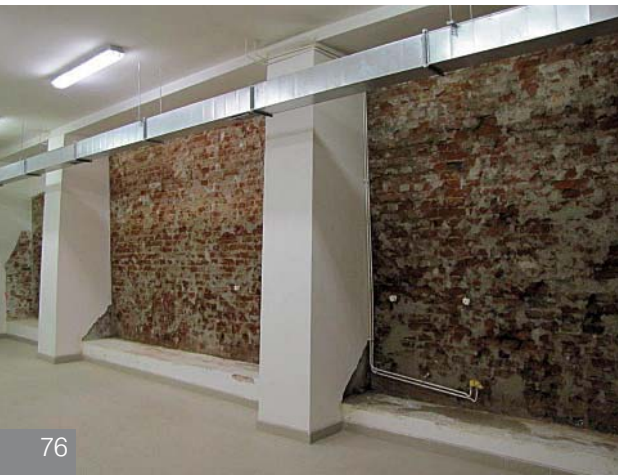
18| Zdivo spodní stavby při vysoušení, povrchová úprava železobetonových pilířů byla zachována. Po vysoušení na přípustnou mez byla aplikována skladba sanační omítky

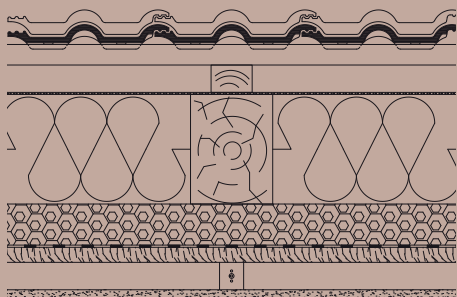
- skládaná tašková krytina
- laťování
- kontralatě / větraná vzduchová vrstva
- kontaktní difúzně otevřená fólie lehkého typu
- tepelná izolace ze skelné plsti (ISOVER UNIROL PROFÍ), vkládáno mezi krokve
- desky na bázi polyisokyanurátu (TOPDEK 022 PIR) pracovní kotveny ke krokvim
- samolepicí asfaltový pás s hliníkovou vložkou se skelnou mřížkou (Börner DACO-KSD-N)
- bednění z desek OSB 3 (OSB SUPERFINISH ECO), kotveno zdola do krovu
- uzavřená vzduchová vrstva (vedení elektroinstalací atd.)
- podhled ze sádkartonových desek (Rigips RBI)

- tepelná izolace ze skleněné plsti vkládaná mezi krokve, provizorně stabilizována vyvázáním provázkem /obr. 03/;
- tepelně izolační desky na bázi polyisokyanurátu (TOPDEK 022 PIR, $\lambda_D = 0,022 \text{ W} \cdot \text{m}^{-1} \cdot \text{K}^{-1}$) souvisle pod krokve, pracovní kotveny do krokví a kleštin /obr. 05/;
- parotěsnicí vrstva ze samolepicího modifikovaného asfaltového pásu Börner DACO-KSD-N tl. 1,2 mm se spráženou vložkou z hliníku a skleněné mřížky, lepená na PIR desky a bezprostředně poté fixována bedněním /obr. 06/;
- bednění z desek OSB 3, mechanicky kotveno vruty TOPDEK ASSY do krokví a kleštin /obr. 06/;
- podhled ze sádkartonových desek /obr. 07/ na systémových profilech (vytvořena vzduchová vrstva pro vedení elektroinstalací apod. bez nutnosti perforace parotěsnicí vrstvy).

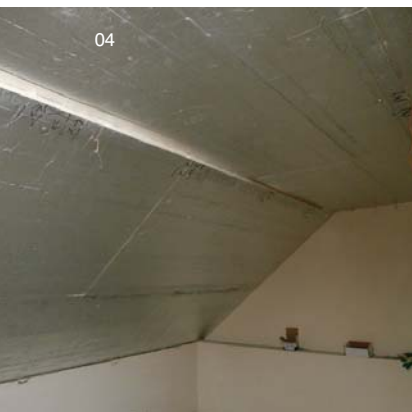
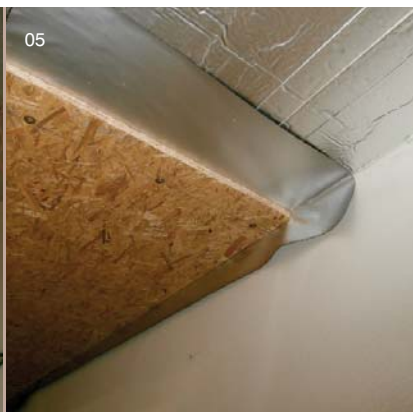
Tabulka 01

Vrstva s materiálem na bázi dřeva	6	Isover UNIROL PROFÍ
Hodnocení při extrémních návrhových podmínkách:		
V místech s materiálem na bázi dřeva dochází ke kondenzaci	NE	
Hodnocení při průměrných návrhových podmínkách:		
Maximální vlhkost vzduchu v místě materiálu na bázi dřeva	φ_a	80 %
Teplota v místě maximální vlhkosti	θ	-2,7 °C
Kritická relativní vlhkost vzduchu	φ_{cr}	82 %
Hmotnostní vlhkost dřeva nebo materiálu na bázi dřeva přesáhne 18%	NE	
Hodnocení:	V místech s materiálem na bázi dřeva nedochází v návrhových okrajových podmínkách ke kondenzaci vodní páry. Hmotnostní vlhkost dřeva nebo materiálu na bázi dřeva nepřekročí 18%.

Protože konstrukce střechy obsahuje dřevěné prvky, bylo třeba posoudit kromě základních požadavků výše zmíněné ČSN 73 0540-2 na součinitel prostupu tepla, šíření vodní páry a na teplotní faktor vnitřního povrchu, také riziko ohrožení dřeva v konstrukci. Pro tyto účely posloužil software pro stavební fyziku DEKSOFT, konkrétně aplikace TEPELNÁ TECHNIKA 1D, kterou

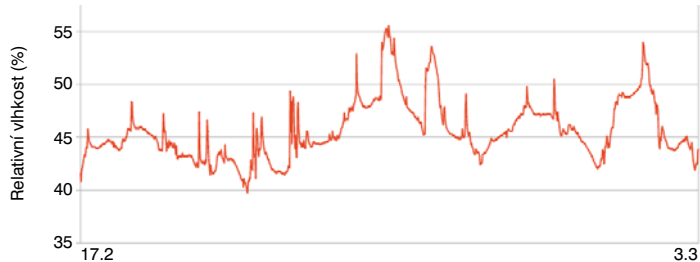
Graf 01 | Průběh měření - relativní vlhkost

jsm osadil termohydrograf /obr. 04 až 05/. Přístroj v dvacetiminutových intervalech zaznamenával teplotu a relativní vlhkost vnitřního vzduchu. Měření probíhalo od 17. února do 3. března 2015. Cílem měření bylo stanovení odpovídající vlhkostní třídy, která se nejvíce přibližuje reálným okrajovým podmínkám v interiéru. Záznam skutečné relativní vlhkosti je v grafu /01/, naměřená teplota v grafu /02/.

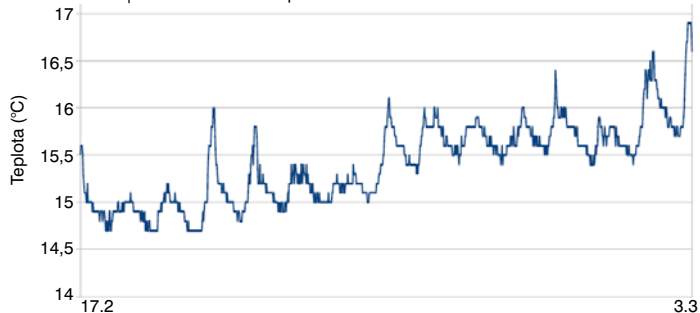
Graf 02 | Průběh měření - teplota

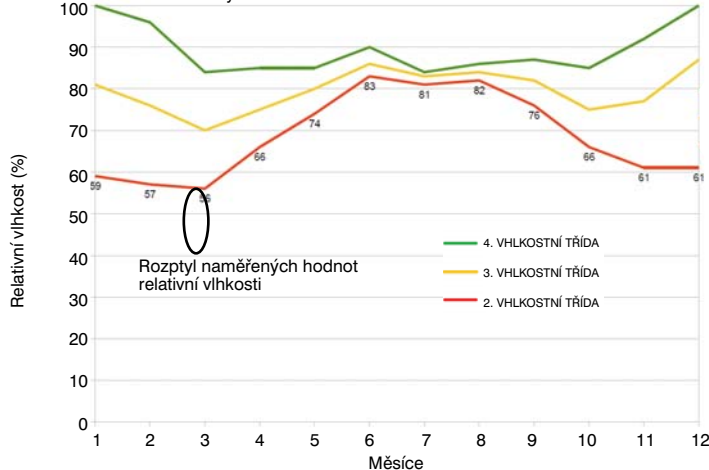
Graf 03 | Porovnání průběhů relativních vlhkostí 2., 3., a 4. vlhkostní třídy s naměřenými hodnotami

Jak vyplývá z grafu /03/, porovnávajícího námi naměřené údaje s hodnotami parametrů jednotlivých vlhkostních tříd podle ČSN EN ISO 13788, tak skutečné parametry vnitřního vzduchu se nejvíce blíží 2. vlhkostní třídě. I ta je mírně na straně bezpečné, protože změřené hodnoty relativní vlhkosti jsou ještě o něco nižší, než relativní vlhkost odpovídající 2. vlhkostní třídě.

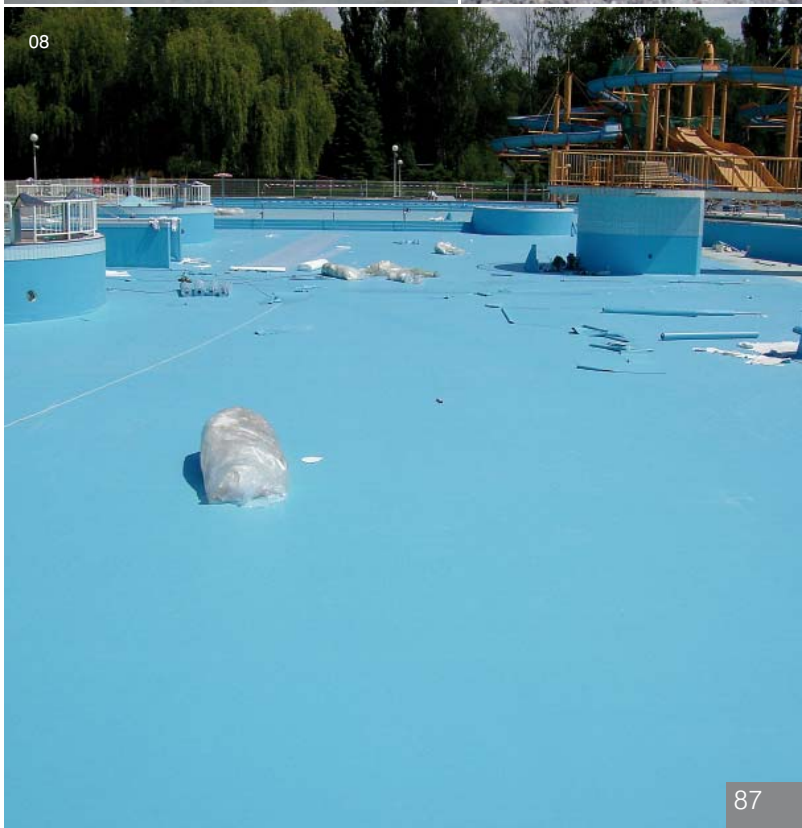
V současné době nejpoužívanější způsob kompletních oprav bazénů /obr. 08/. Jedná se o osvědčenou technologii, která má mnoho výhod. Jednou z nich je tvarová variabilita. Fólií lze opracovat jakékoliv složité tvary. Fólie se vyrábí v desítkách barevných odstínů a vzorů, dále v protiskluzových variantách. Fólie poskytuje vysoký uživatelský komfort – působí měkce, eliminuje poranění osob např. o ostré hrany. Fólie je při poškození lehce opravitelná. Životnost těchto fólií se u veřejných bazénů pohybuje mezi 10 až 15 lety v závislosti především

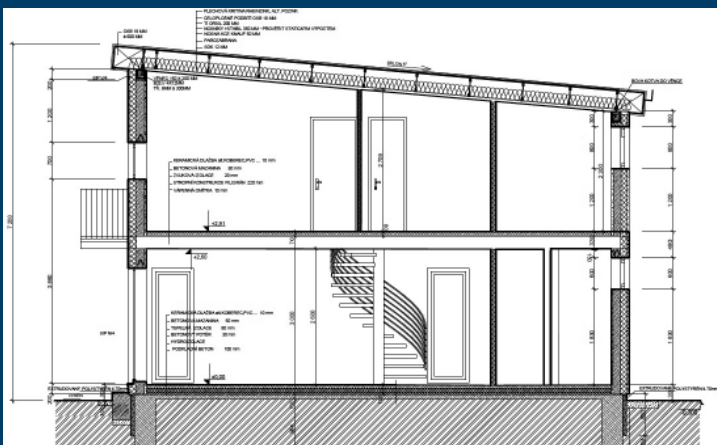
Dostupná projektová dokumentace střechy týkající se střechy a její skladby je na /obr. 01/.

Skladba střechy dle dokumentace:

- plechová hladká krytina z pozinkovaného plechu;
- asfaltový pás (volně položený s přesahy);
- celoplošné podbití OSB deskami;
- tepelná izolace z minerálních vláken vkládaná mezi prvky nosné konstrukce – dřevěný kombinovaný nosník se stojinou z desky OSB;
- ocelová nosná konstrukce podhledu;
- parozábrana;
- sádkokartonové desky.

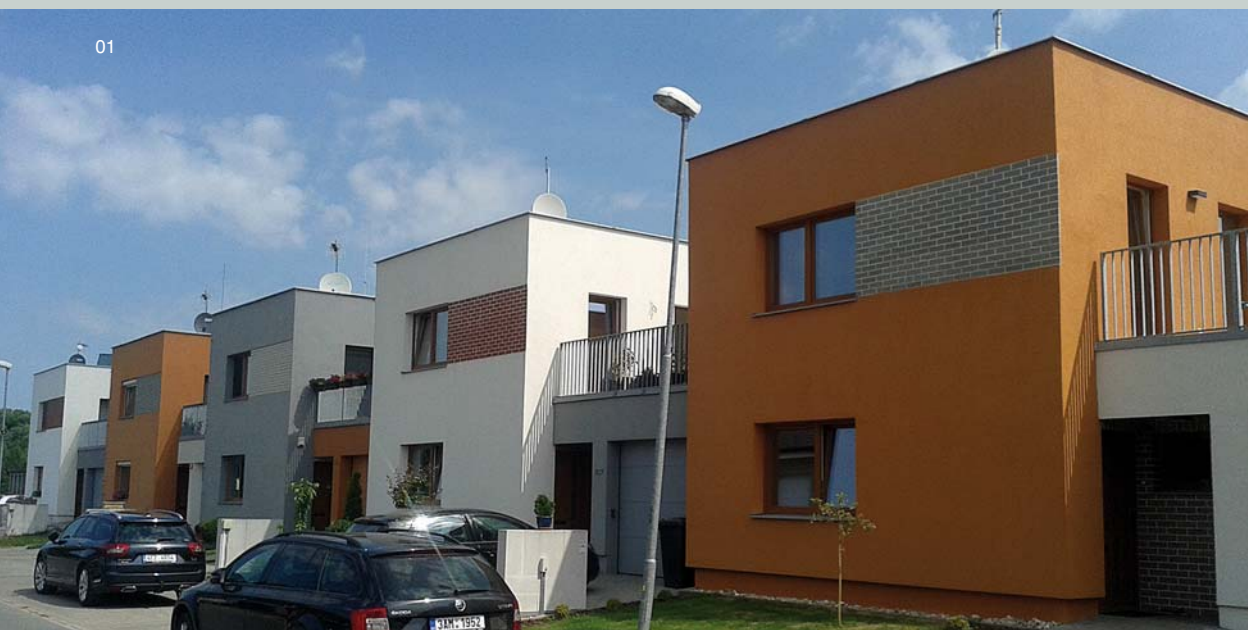
01

- 01| Celkový pohled na řadové rodinné domy
- 02| Umělý travní koberec, textilie, hydroizolační vrstva z PVC-P folie
- 03, 04| Rozsah poškození tepelněizolační vrstvy z EPS 200 S
- 05| Celkový pohled na objekt

Prvním příkladem je řadový rodinný dům v Lázních Bohdaneč /obr. 01/. Orientace teras jednotlivých rodinných domů je jihovýchodní. U všech teras byla realizována jednoplášťová skladba s klasickým pořadím vrstev. Jako nášlapná

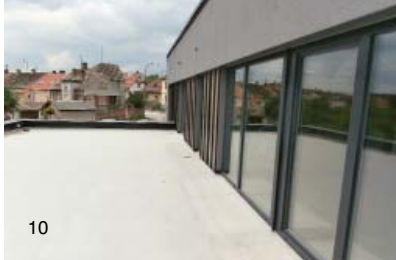
10

- 10| Celkový pohled na terasu
- 11| Rozsah poškození tepelněizolační vrstvy z EPS 150 S
- 12| Celkový pohled na plochou střechu skladové haly s pásovými světlíky z polykarbonátu
- 13| Tvorba kaluží/prohlubní u světlíků
- 14| Tvar poškození přesně odpovídal tvaru čela světlíků
- 15| Fotografie z průběhu zkoušky
- 16| Výsledek zkoušky

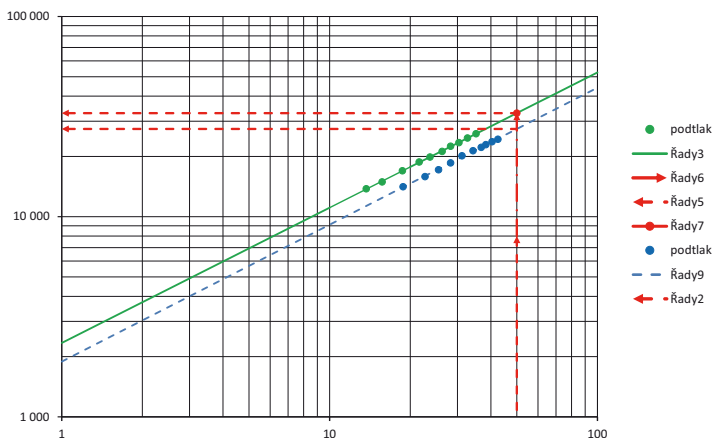
01 | Naměřené hodnoty při stanovení průvzdušnosti q_{50}

a při udržovaném podtlaku v interiéru cca 30 Pa. Porovnání termogramů pořízených za různých tlakových podmínek umožňuje přesnou lokalizaci netěsností. Měření průvzdušnosti bylo provedeno pouze za podtlaku. Naměřené hodnoty jsou uvedeny v grafu na /obr. 01/ (zelená přímka a body). Z uvedených dat vychází průvzdušnost $q_{50} = 4,5 \text{ m}^3/(\text{h} \cdot \text{m}^2)$, která vysoce převyšuje požadovanou hodnotu u certifikované haly. Na /obr. 02 až 07/ jsou ukázky termogramů vybraných detailů. Teplota vzduchu v exteriéru byla 5°C až 7°C a v interiéru (cca 1,5 m nad podlahou) $14,5^\circ\text{C}$ až $16,5^\circ\text{C}$.

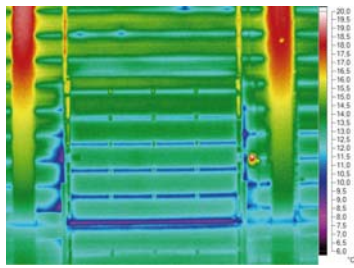
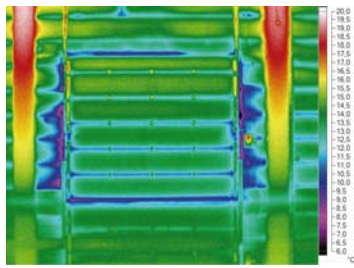
Přirozený tlakový rozdíl	Podtlak	
04 Vrata bez nakládacího můstku, patrné je nevzduchotěsné provedení přípojovací spáry

Z termogramů je patrné, že „nejslabším článkem“ objektu jsou světlíky a vrata a jejich přípojovací spára a styk nakládacích můstků s podlahou haly. Pro zjištění míry vlivu styku můstků s podlahou na celkovou průvzdušnost jsme u šesti můstků tento detail vzduchotěsně zalepili lepicími páskami. Následně jsme opakovali měření /obr. 08/ průvzdušnosti při podtlaku (modrá čárková přímka a body na /obr. 01/. Průvzdušnost se snížila ze $4,6 \text{ m}^3/(\text{m}^2 \cdot \text{h})$ na $3,9 \text{ m}^3/(\text{m}^2 \cdot \text{h})$, viz také tab. 2.

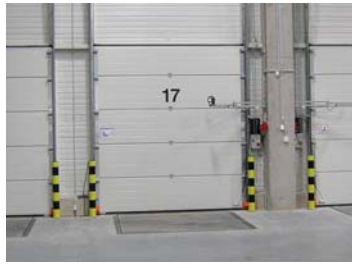
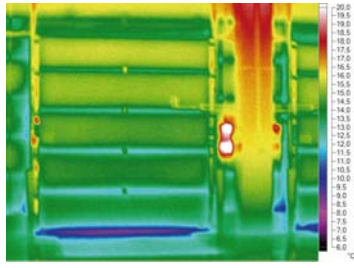
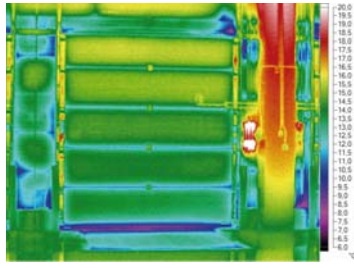
05 Vrata s nakládacím můstkem se sklopným klínem

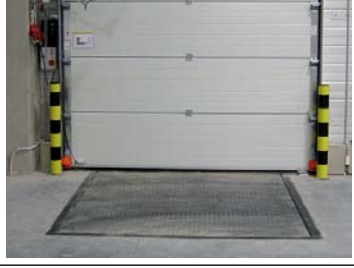
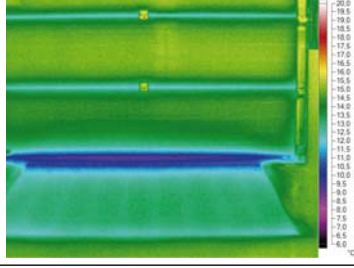
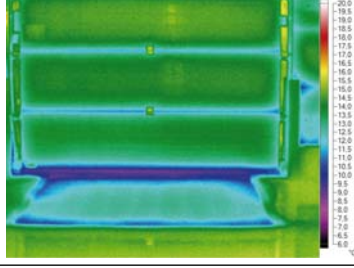
06 Detail nakládacího můstku se sklopným klínem

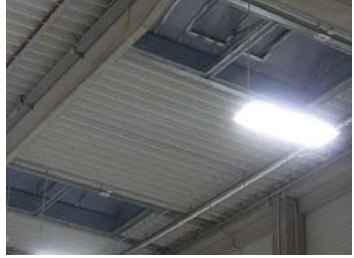
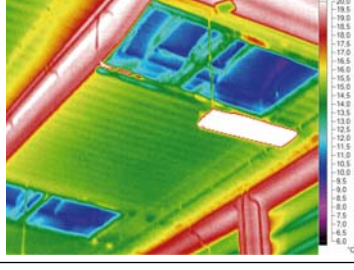
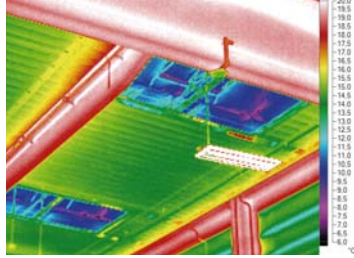
07 Světítky

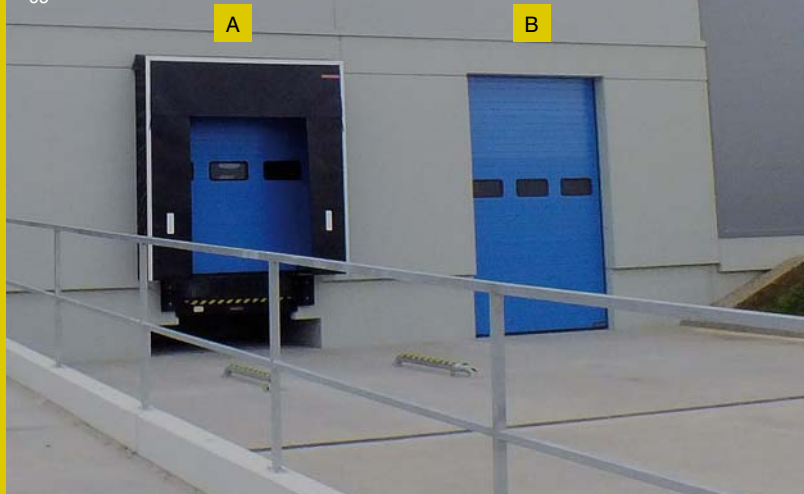
09

09| Průmyslová vrata s klasickým a vnitřním nakládacím můstkem (příklady)

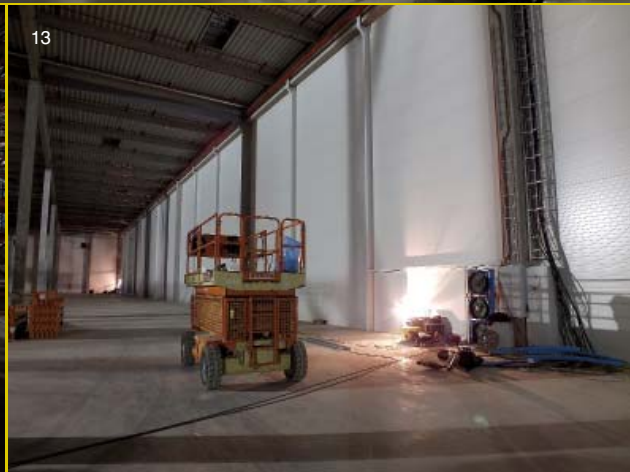
13| Pohled na dělicí příčku haly, v popředí měřící sestava 2, vzadu měřící sestava 1 (viz také obr. 14)

Po dostavbě celé haly bylo provedeno měření průvzdušnosti. Jak již bylo řečeno, byla hala přibližně v polovině přepažena vzduchotěsnou dělicí příčkou /obr. 11 až 13/, ve které byly 3 průchozí dveře a 3 průjezdová vrata. Vzduchotěsnost příčky se nám podařilo včas u investora a zhotovitele prosadit, čím se zvýšila šance na úspěšnost měření. Otvory pro průjezdová vrata byly vzduchotěsně uzavřeny OSB deskami s přelepenými spoji. Do třech průchozích dveří byly osazeny výkonné měřicí sestavy blower door, každé se 3 ventilátory /obr. 13 a 14/. Toto řešení umožnilo měřit halu po 2 částech, čímž bylo zapotřebí méně měřicích sestav a současně jsme nemuseli zařízení přemisťovat. Dále byly připraveny další dvě měřicí aparatury, které by byly v případě potřeby osazeny

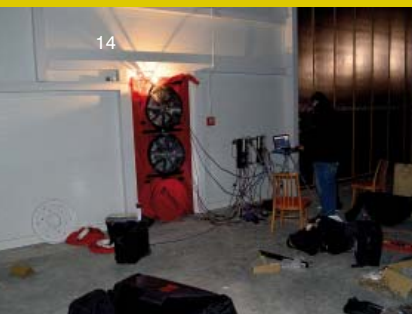
14

14| Měřící zařízení osazená do dveří dělicí příčky

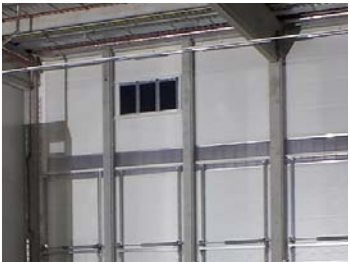
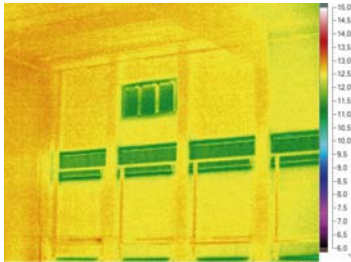
Přirozený tlakový rozdíl	Podtlak
15 Termogram koutu dělicí příčky a obvodové stěny, patna jsou lokální nevzduchotěsná místa mezi sendvičovými panely a v úrovni parapetu okna

U části A byla naměřena hodnota $q_{50} = 0,58 \text{ m}^3/(\text{h} \cdot \text{m}^2)$ a u části B hodnota $q_{50} = 0,64 \text{ m}^3/(\text{h} \cdot \text{m}^2)$, viz také tab. 2. Na /obr. 12/ až /15/ jsou opět termovizní snímky některých konstrukčních částí za přirozeného tlakového rozdílu a při podtlaku v interiéru. Teplota vzduchu v exteriéru byla cca $5,0 \text{ }^\circ\text{C}$ a v interiéru (cca 1,5 m nad podlahou) $13,0 \text{ }^\circ\text{C}$.

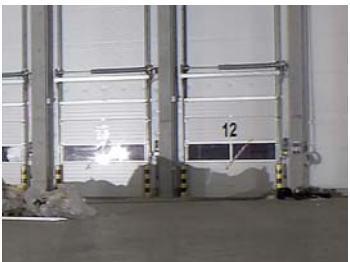
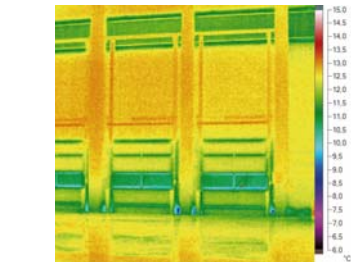
16 Vrata s vnitřním nakládacím můstkem se sklopným klínem, patna jsou nevzduchotěsná místa ve vratech, přípojovací spáry jsou provedeny vzduchotěsně

vstupních dveří a 19 průmyslových sekčních vrat. Deset z nich mělo nakládací můstek se sklopným klínem /obr. 09/ a devět vrat bylo bez nakládacího můstku. Měření se uskutečnilo v březnu 2014, kdy ještě byla dostatečná zima pro získání vhodného rozdílu teplot mezi interiérem a exteriérem, a proto byla součástí měření průvzdušnosti také termodiagnostika. Termodiagnostika byla provedena v interiéru haly za přirozeného tlakového rozdílu

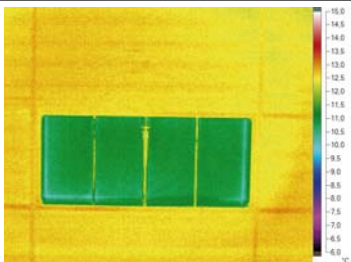
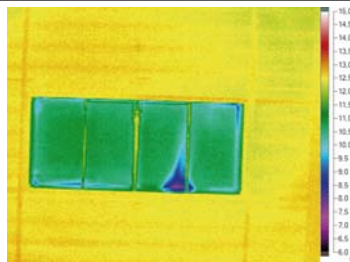
17 Vzduchotěsně osazený střešní světlík

C-kazetami a nosnými sloupy se použijí také u sendvičových panelů plánované certifikované haly. Nejproblematičtější konstrukcí tak zůstaly světlíky a vrata a způsob jejich osazení do obvodové stěny. Ve spolupráci s realizační firmou jsme koncepčně navrhli řešení detailu spoje a současně jsme doporučili použití sekvenčních vrat s vnitřními nakládacími můstky se sklopným klínem /obr. 09/. V průběhu výstavby jsme provedli několik kontrol, díky kterým jsme eliminovali nepříjemná překvapení při měření po dokončení obálky.

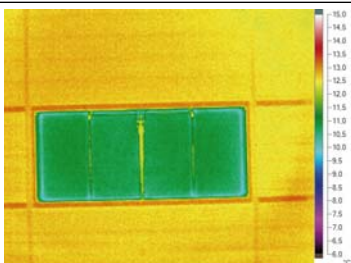
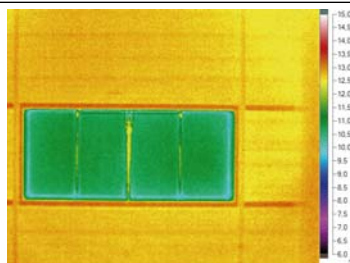
18 Střešní světlík s lokální netěsností

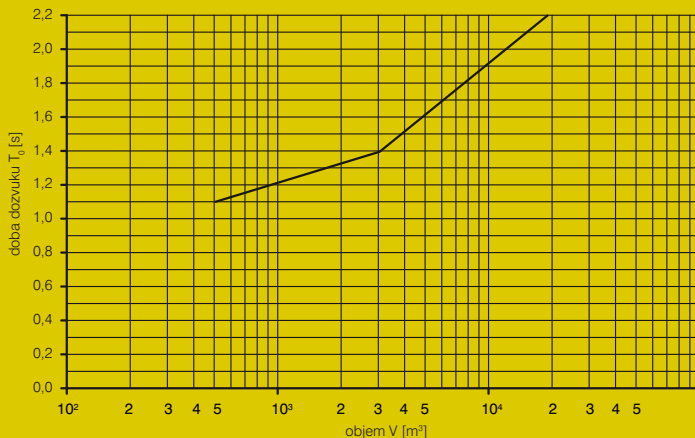
19] Požadovaná doba dozvuku ve sportovních a plaveckých halách v závislosti na objemu prostoru (příklad)

Jak z toho ven? Naše akreditovaná zkušební laboratoř provádí mimo jiné akustická měření, mezi která patří také měření doby dozvuku. A právě u této veličiny se lze inspirovat. Dozvuk je velice důležitý parametr vnitřního prostoru z hlediska srozumitelnosti řeči, podání zvuku v prostoru (např. hudby) apod. Obecně lze dobu dozvuku definovat jako čas od vypnutí zdroje, za který dojde ke snížení hladiny zvuku o definovanou úroveň. Požadavky na dobu dozvuku jsou uvedeny v ČSN 73 0527 [2]. V normě je mimo jiné graf závislosti požadované doby dozvuku na objemu a druhu prostoru. Na /obr. 19/ je příklad pro sportovní a plavecké haly. Na ose X je v logaritmickém měřítku vynesena objem a optimální dobu dozvuku pro libovolně velký prostor lze odečíst na ose Y.

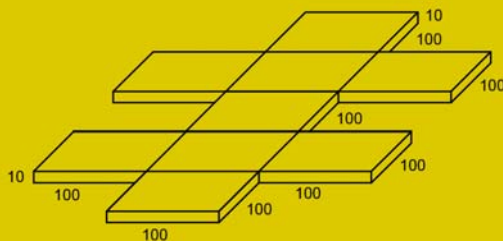
$$V = 900\,000 \text{ m}^3$$

$$AE = 200\,000 \text{ m}^2$$

20] Vliv tvaru objektu na plochu obalových konstrukcí

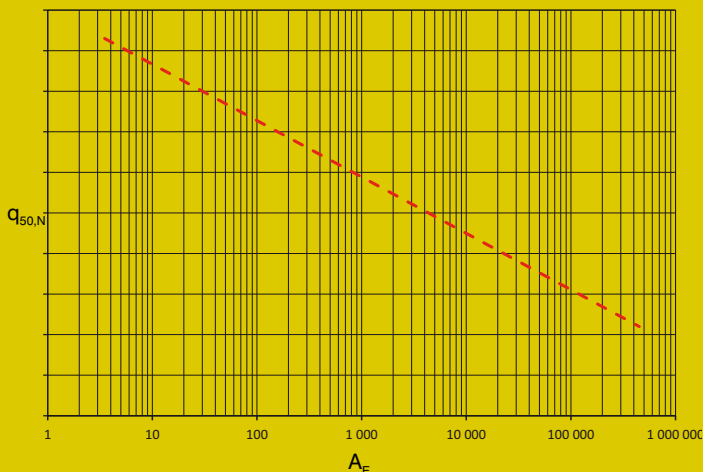
21 | Návrh grafu pro stanovení požadavku na průvzdušnost na základě plochy obalových konstrukcí

hodnotu n_{50} resp. q_{50} , viz také [6, 7]. U certifikované haly jsme provedli pár dodatečných měření. Jedním z nich bylo také zjištění, jaký vliv na průvzdušnost části B mají jedny otevřené dveře o ploše $1,9 \text{ m}^2$ ($0,9 \times 2,1 \text{ m}$). Proto jsme provedli jednobodové měření při podtlaku 50 Pa . Jedná se o měření s větší mírou nejistoty, které sice ČSN EN 13829 [3] nepřipouští, ale pro hrubý odhad je dostačující. S otevřenými dveřmi se průvzdušnost více jak zdvojnásobila ($q_{50} \approx 1,4 \text{ m}^3/(\text{h.m}^2)$). Při dalších otevřených dveřích už výkon všech zařízení nestačil na vytvoření požadovaného podtlaku 50 Pa . Plocha netěsnosti jedné dveří $1,9 \text{ m}^2$ je k celkové ploše obalových konstrukcí části B $53\,000 \text{ m}^2$ zanedbatelná a činí pouze $0,004\%$, ale jak je patrné, na celkovou průvzdušnost má významný vliv. Proto je důležité se zabývat z hlediska vzduchotěsnosti každou konstrukcí a každým detailem. Pokud by měla mít certifikovaná hala stejnou průvzdušnost jako zkušební hala ($q_{50} = 4,6 \text{ m}^3/(\text{h.m}^2)$), znamenalo by to ponechat otevřené několik dveří nebo by obálka objektu musela být realizována s daleko většími netěsnostmi. Na základě tohoto závěru se domníváme, že stanovení pouze jedné požadované hodnoty pro všechny objekty bez zohlednění jejich geometrie je nedostačující.

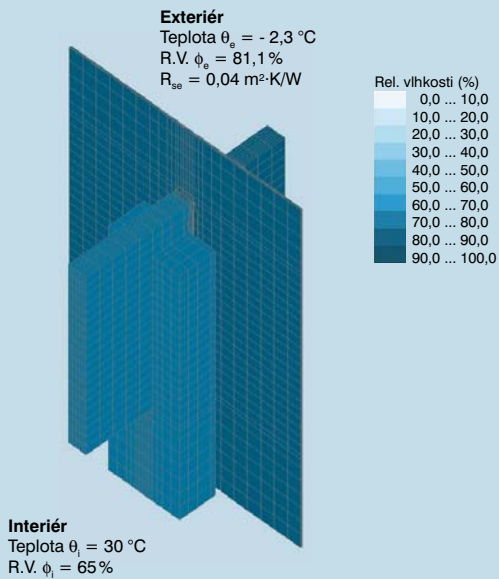
01 | Vlhkostní pole detailu - Plovárna Hranice

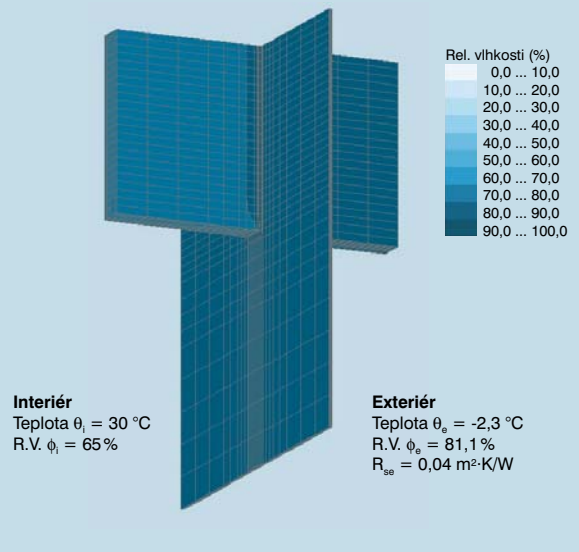
02 | Vlhkostní pole detailu - Aquacentrum Bohumín

Řez vazníkem 20mm za rovinou obvodového pláště směrem do exteriéru, hodnoty přepočtené na hmotnostní vlhkosti dřeva:

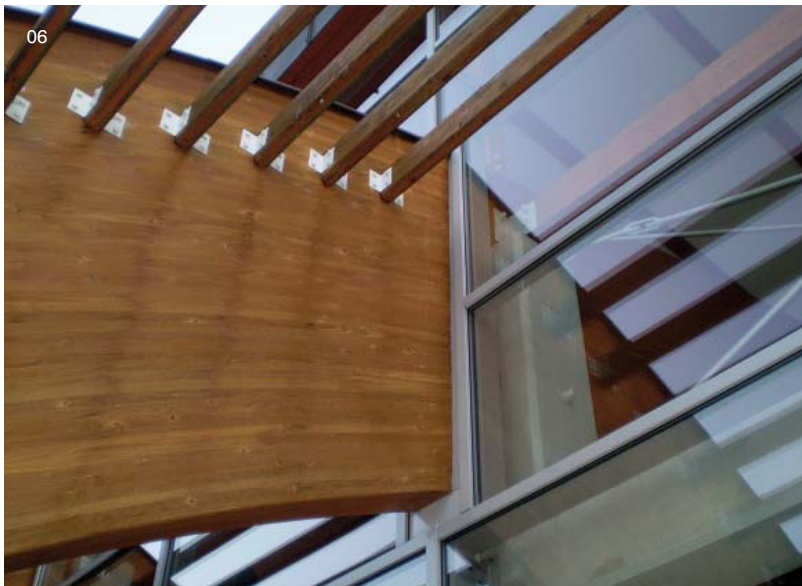
06

- 05| Plovárna Hranice
- 06| Detail prostupu vazníku fasádou
- 07| Výsušné trhliny vazníku v exteriéru
- 08| Ukončení oplechování vazníku prostupující do interiéru
- 09| Schema proudění vzduchu v okolí vazníku - pohled z interiéru

Prostup vazníku obvodovým pláštěm ohraničují fasádní profily, vzduchotěsnost detailu prostupu je řešena pomocí napěňovacích pásek vložených mezi profily a vazník. V exteriéru je vazník

opatřen měděným oplechováním chránícím ho proti stékající vodě. Toto oplechování prostupuje fasádou až do interiéru. Tento detail není vzduchotěsný a dochází tak k pronikání chladného vzduchu do interiéru. Vazník byl v místě průniku fasádou z větší části bez povrchové kondenzace, pouze u jeho horního povrchu k ní docházelo vlivem výše uvedené netěsnosti /obr. 08/. V exteriéru je na všech vaznicích patrná degradace ochranné lazury a vznik výsušných trhlin /obr. 07/. Prosklená fasáda a vazníky jsou v interiéru ofukovány teplým vzduchem, viz schéma na /obr. 09/, proudění vzduchu je zajištěno pomocí výfukových trysek umístěných v parapetu.

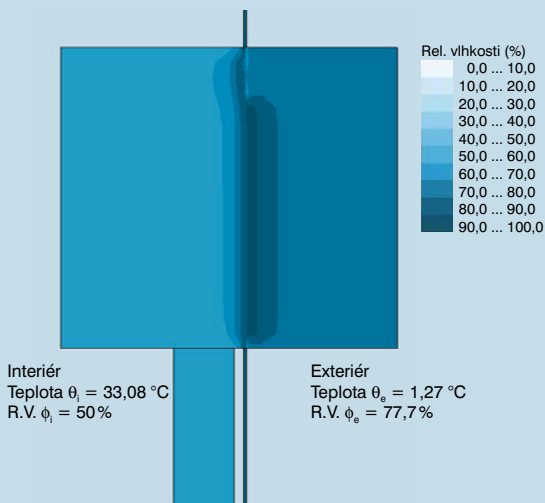
12| Vlhkostní pole - podélný řez středem vazníku

Vypočtená hmotnostní vlhkost byla určena dle diagramu rovnovážné vlhkosti smrkového dřeva podle Čulického. Hodnoty jsou stanoveny pro rovinu cca 20mm od obvodového pláště směrem do exteriéru.

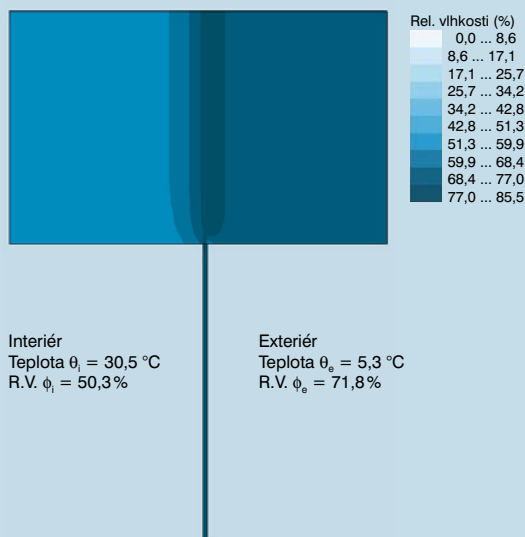
13| Vlhkostní pole - podélný řez středem vazníku

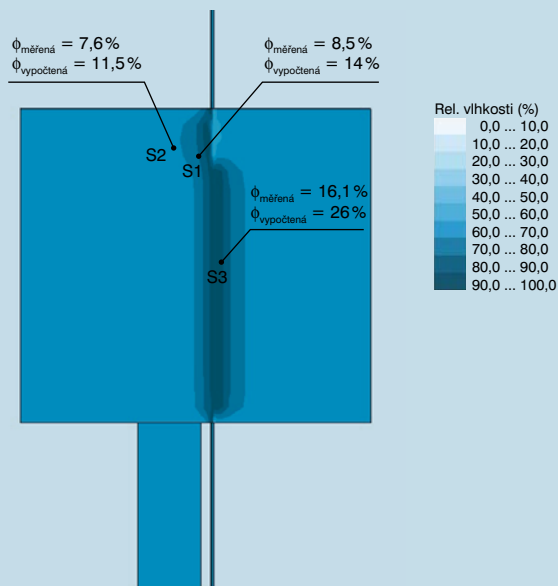
14 | Vlhkostní pole - podélný řez vazníkem

Hodnoty vlhkosti dřeva vazníku v interiéru v blízkosti jeho povrchu získané výpočtem a měřeními dotykovým vlhkoměrem pro na místě zjištěné okrajové podmínky se v zásadě shodují. Uvnitř průřezu vazníku se hodnoty vypočtené zvyšují oproti jeho povrchu, a to až nad přípustnou hodnotu 18%. Naopak měřeními bylo zjištěno snižování hodnot vlhkosti směrem do středu. Výpočet je tak významně na straně bezpečnosti a měřeními nebylo zjištěno překročení hodnoty 18%, změřené hodnoty byly dokonce nižší než 10%.
