ČASOPIS SPOLEČNOSTI DEK PRO PROJEKTANTY A ARCHITEKTY
ČASOPIS SPOLEČNOSTI DEK PRE PROJEKTANTOV A ARCHITEKTOV

ZKUŠENOSTI S UNIVERZÁLNÍM UKONČOVACÍM PROFÍLEM UNIDEEK

HISTORIE VZNIKU NOREM HYDRO IZOLACE 2. ČÁST

ZKUŠENOSTI ZE ZPRACOVÁNÍ DOKUMENTACE PRO PROGRAM ZELENÁ ÚSPORÁM

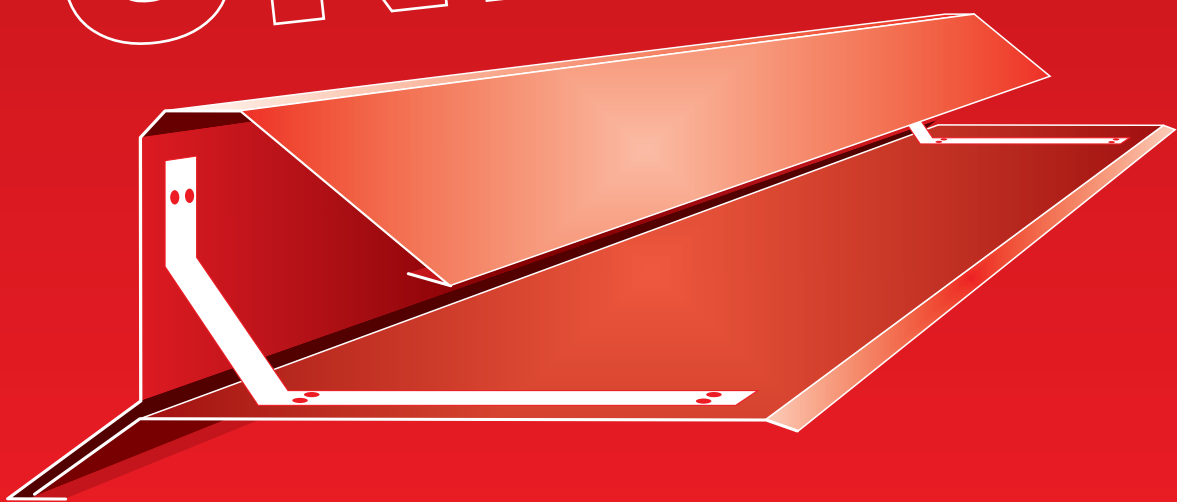
Obr. 01 | Profil UNIDEK

Profil se skládá ze dvou prvků vzájemně spojených nýty /obr. 01/. Profil se s ohledem na výrobní možnosti a manipulaci na střeše vyrábí v délce 2,5 m, po celé délce je opatřen okapnicí. Výšku profilu lze volit libovolně s ohledem na požadovanou tloušťku tepelné izolace. Pro zvýšení tuhosti je profil opatřen příčnými výztuhami po 1,25 m. Jednotlivé díly profilu se spojují dilatační příložkou tvaru V, která se také připojuje nýtováním.

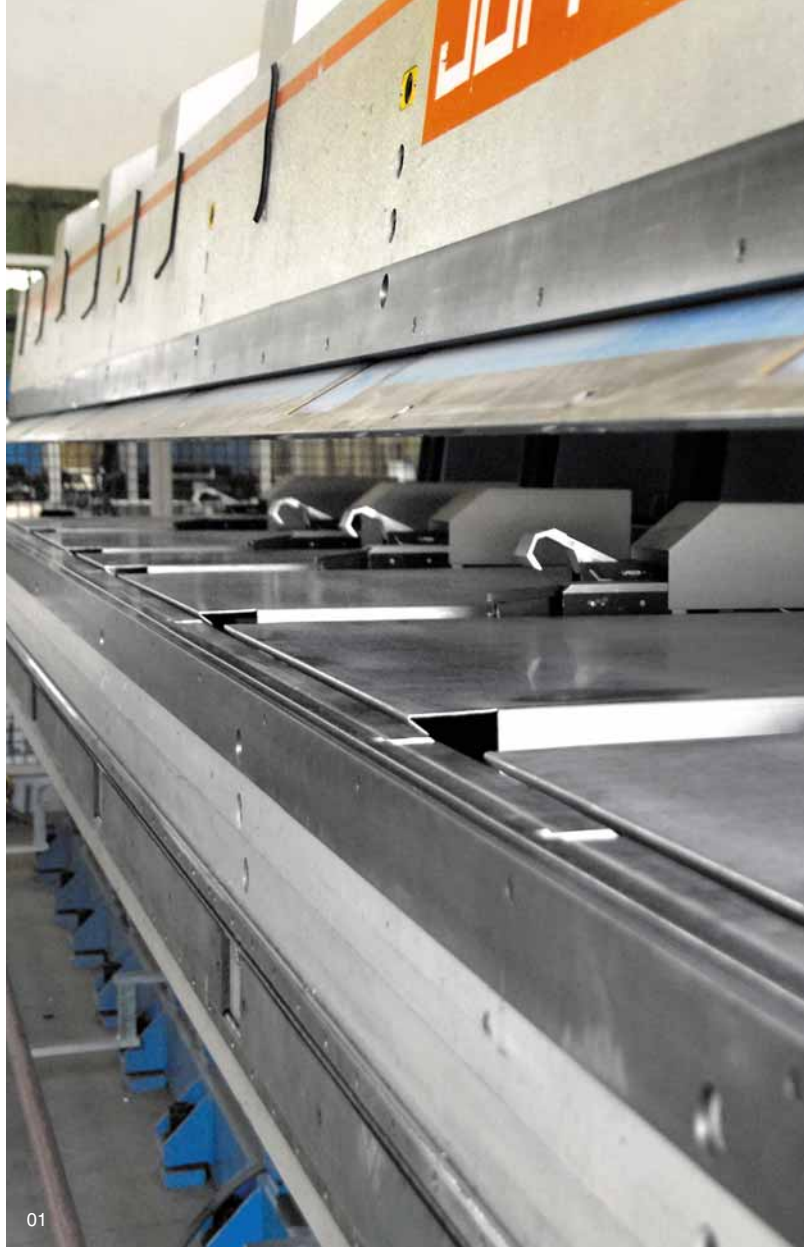
UNIDEK se standardně vyrábí ve variantách pro fasádu s ETICS nebo bez něj. Rozdíl je v délce spodního prvku profilu, který se kotví k podkladní konstrukci. Profil se vyrábí ve společnosti DEKMETAL /foto 01/ na strojích představených v DEKTIME 02|2008.

01 | Ohýbačka JORNS na které se vyrábí profil UNIDEK

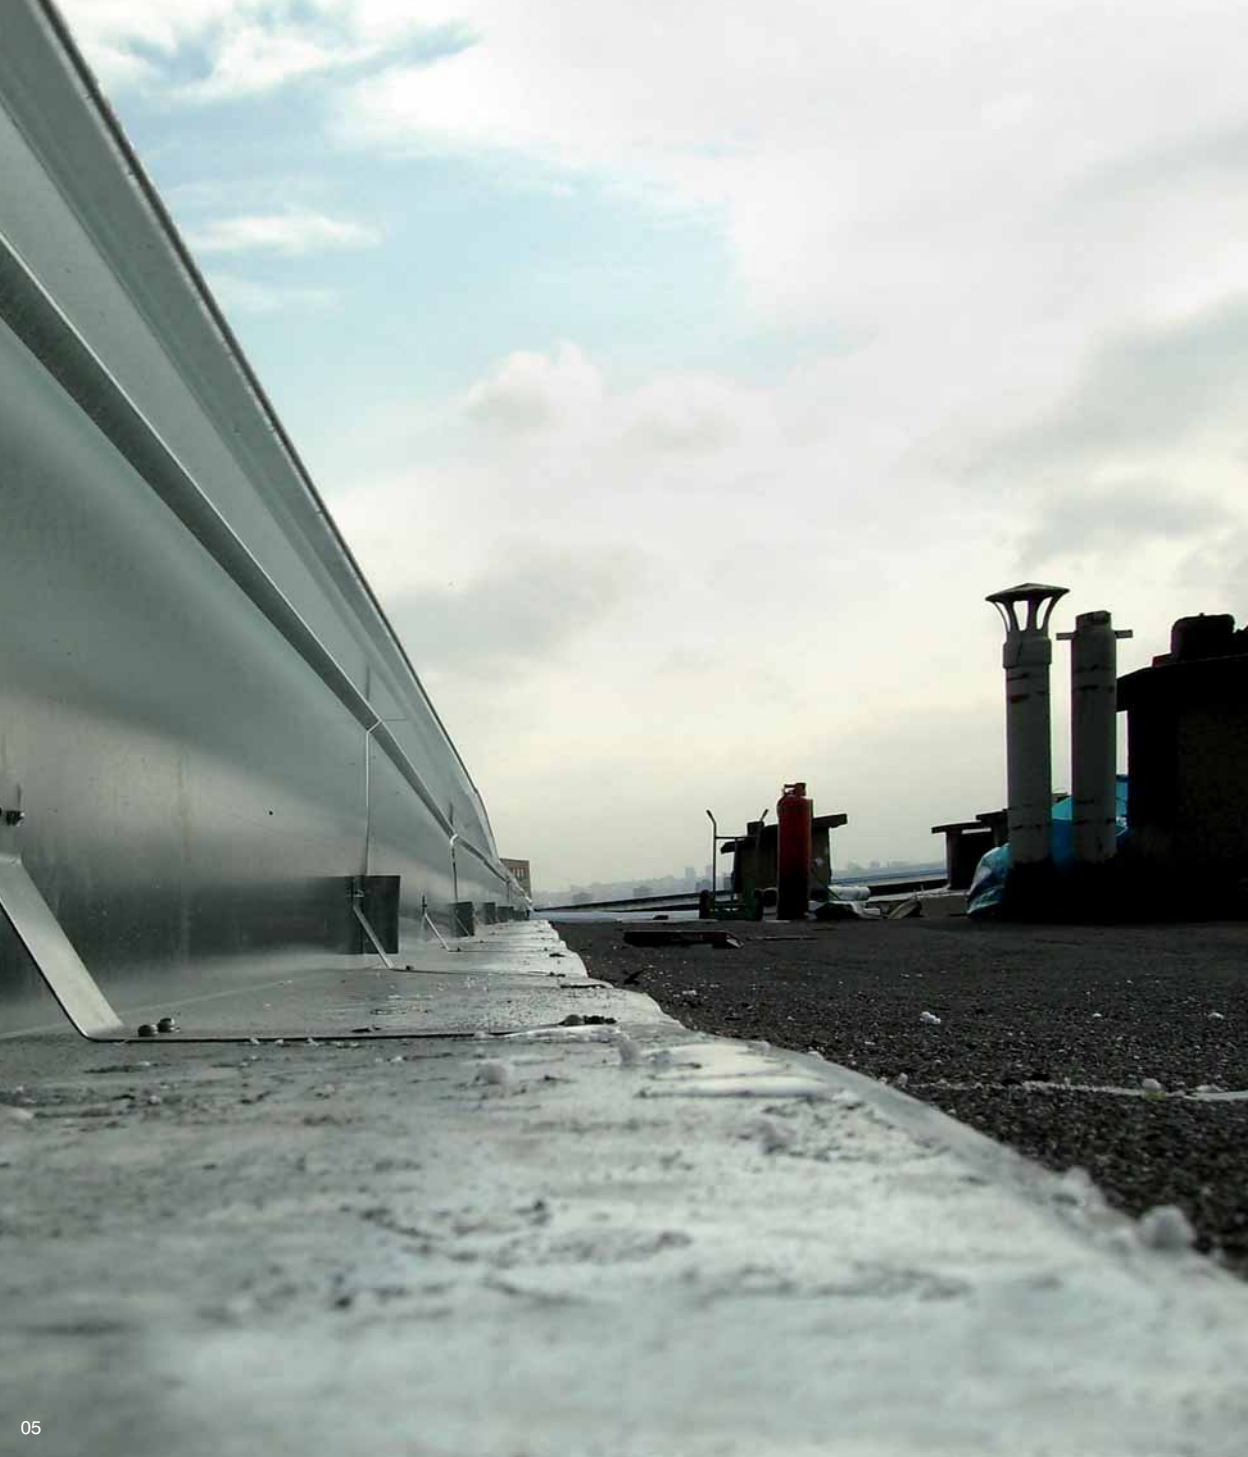
- 02 | Kotvení profilu UNIDEK
- 03 | Příprava pro napojení dvou profilů UNIDEK
- 04 | Příprava pro napojení dvou profilů UNIDEK – detail
- 05 | Detail nakotveného profilu UNIDEK
- 06 | Vnější roh provedený z profilu UNIDEK
- 07 | Vnější roh po vložení desek tepelné izolace
- 08 | Pokládka desek tepelné izolace

Profily se pokládají s mezerou 4 mm a navzájem se spojují dilatační příložkou /foto 04/. Po každých 10 m délky atiky je nezbytné styky nechat volné bez snýtování. Vnitřní i vnější rohy se vytvářejí vhodným nastřihnutím a ohybem základního prvku /foto 05, 06/. Neúplné růžky plechového profilu se doplňují přinýtovaným plechem. Již provedenou parozábranu z asfaltového pásu se doporučuje napojit na spodní díl profilu pruhem asfaltového pásu. Dosáhne se tak absolutní vzduchotěsnosti nové skladby střechy.

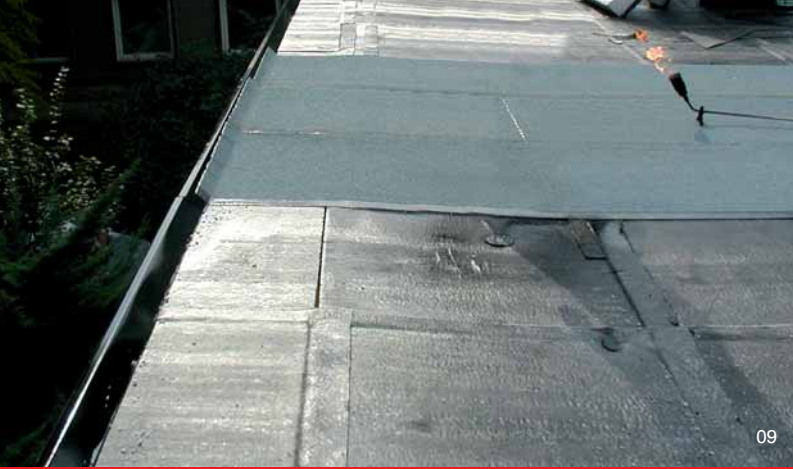
09

- 09| Provádění vrchního asfaltového pásu
- 10| Dokončený detail s profilem UNIDEK
- 11| Poliklinika Zahradní Město – rok 2000 (po realizaci)
- 12| Poliklinika Zahradní Město – rok 2006
- 13| Opravna autobusů a tramvají v Litvínově – rok 2001 (před realizací)
- 14| Opravna autobusů a tramvají v Litvínově – rok 2006
- 15| Bytový dům Karla Pokorného v Ostravě – rok 2003 (před realizací)
- 16| Bytový dům Karla Pokorného v Ostravě – rok 2007

Dalším krokem je provedení hlavní hydroizolační vrstvy z asfaltových pásů, kterými se opracuje celý horní díl profilu až k vnějšímu okraji okapnice /foto 09, 10/. Konkrétní klad pásů a další souvislosti vyplývají z detailu na obrázku /02/.

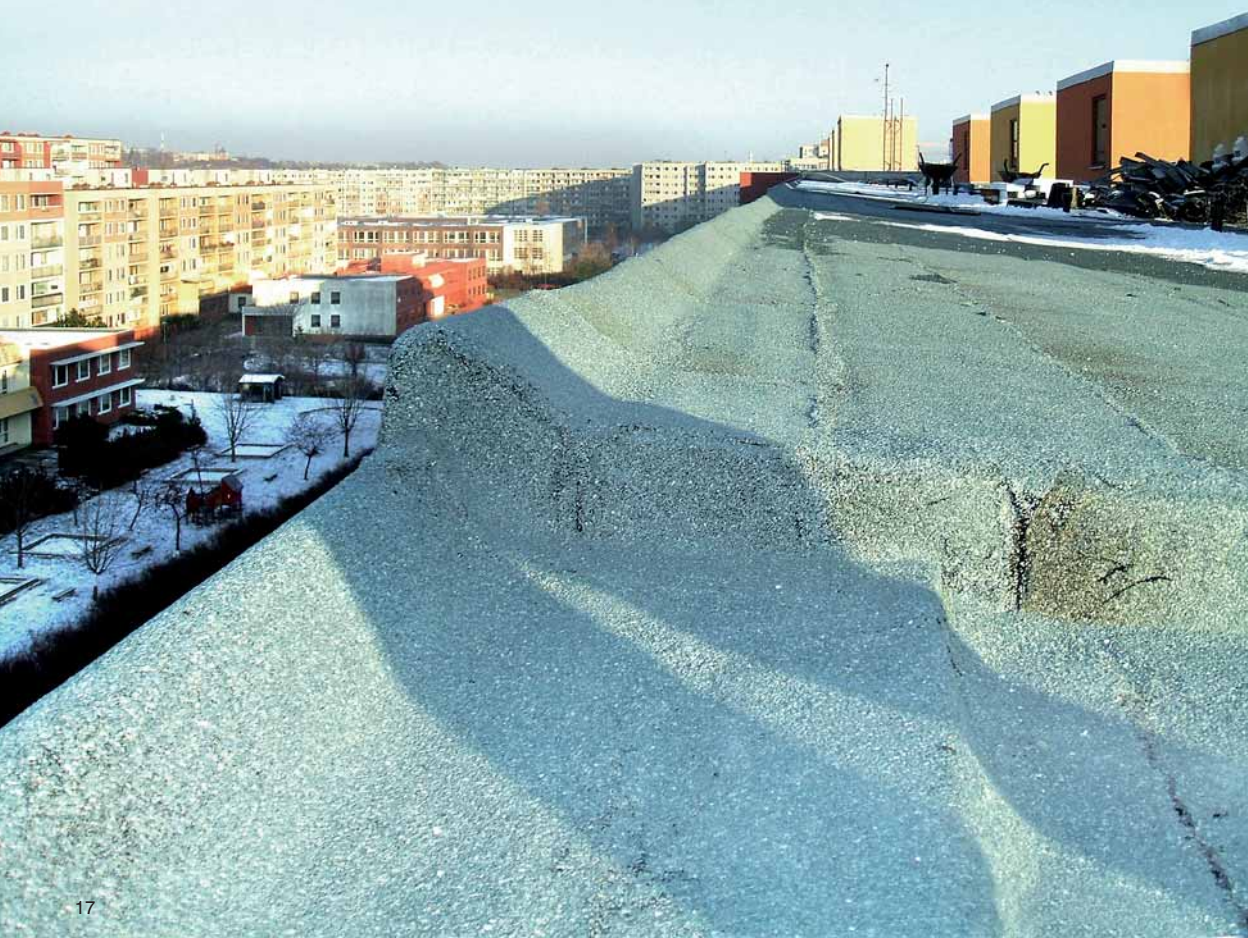
17

- 17| Ukončení profilu UNIDEK v místě změny tloušťky skladby střechy
- 18| Štítová hrana střechy před rekonstrukcí
- 19| Ukončení krytiny u štítu závětrnou lištou – před rekonstrukcí
- 20| Nakotvený profil UNIDEK
- 21| Vložené desky pěnového skla
- 22| Opracování profilu přířezem asfaltového pásu
- 23| Příklady závětrné lišty z ČSN 73 3610:1987

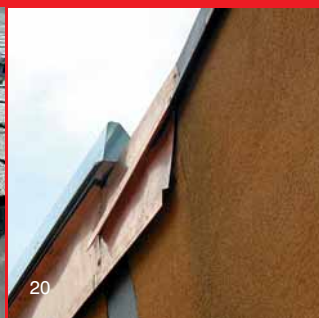
20

V rámci rekonstrukce se kompletně změnila skladba střechy. Nová tepelná izolace byla navržena z desek pěnového skla FOAMGLASS READYBOARD. Hydroizolace byla navržena z kotveného asfaltového pásu ELASTEK 50 SOLO.

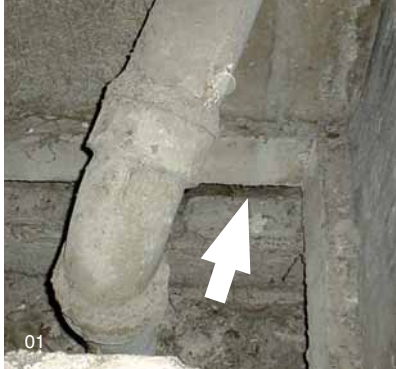
01 | Konstrukce nad instalační šachtou panelového domu k.s. BANKS. Mezi prefabrikátem oddělujícím šachtu od prostoru mezi pláště střechy a prefabrikátem horního pláště je neutěsněná mezera (označeno šipkou).

Řešení problému je velmi jednoduché a poměrně levné. Je třeba vzduchotěsně uzavřít plášť instalační šachty vůči vzduchové vrstvě dvouplášťové střechy. Toho lze dosáhnout zednickými pracemi. V případě, kdy plášť instalační šachty chyběl, dozdil se nový. Osvědčilo se také obložení stěn a dna šachty kompletizovanými dílci POLYDEK a svaření souvislé vrstvy asfaltových pásů na jejich povrchu, viz /foto 01 a 02/.

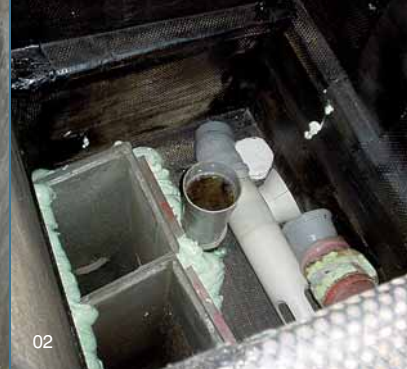
02 | Průběh opravy netěsnosti šachty z fotografie 01. Použity dílce POLYDEK a asfaltový pás.

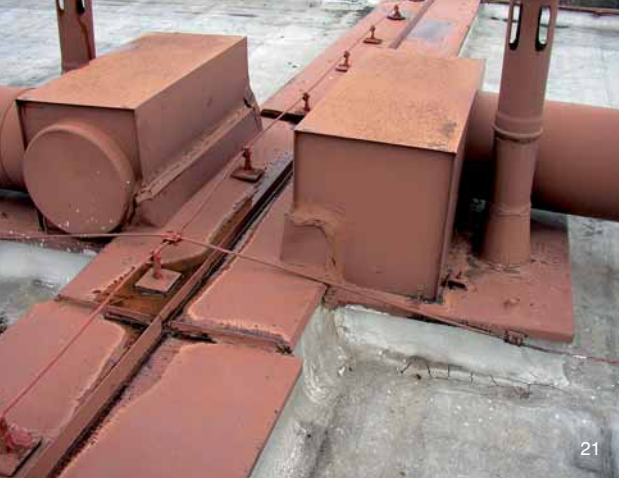
21 | Střecha panelového domu, která se bude zateplovat. Všechny konstrukce na střechu navazující bude třeba upravit, jsou nízké.

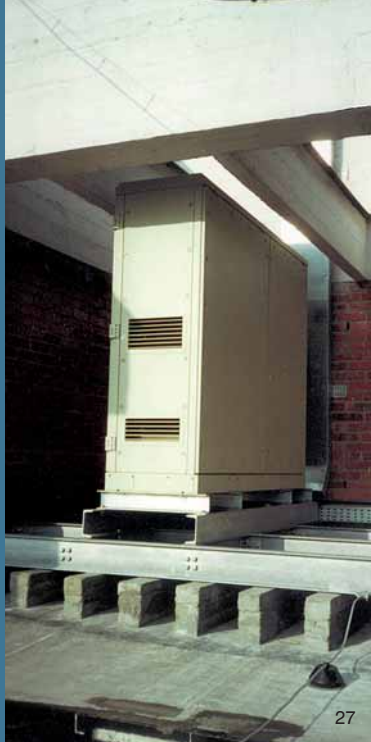
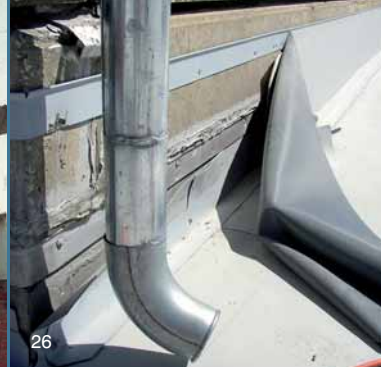
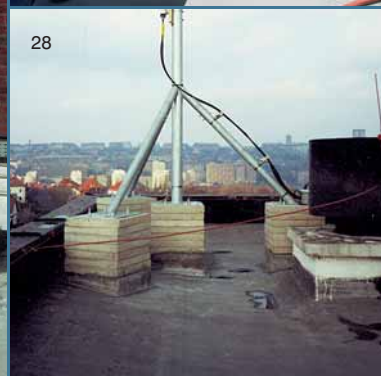
26 | Montáž napojení hydroizolace z fólie ALKORPLAN na stěnu strojovny výtahu. Těsnost proti vodě mohou ovlivnit spáry stěnových panelů strojovny, pokud strojovna nebude zateplena.

27, 28 | Telekomunikační zařízení osazená na střeše budou bránit budoucím opravám nebo rekonstrukcím střechy. Pohyb pracovníků obsluhy zařízení po střeše mění střechu na pochůznu.

V současné době jsou střechy panelových domů, zvláště těch vysokých, využívány k osazení různých telekomunikačních zařízení /foto 27/. Pro majitele domů to představuje zdroj nezanedbatelného příjmu, ale také možné potíže se střechou. Majitelé domů si neuvědomují, že osazením zařízení, které vyžaduje pravidelnou údržbu, změnili nepochůznu střechu na terasu. Pracovníci údržby, často vlekoucí těžká břemena, nadměrně zatěžují povrch střechy. U některých tepelněizolačních materiálů, především u minerálních vláken, může dojít k poškození jejich struktury, také nechráněným povlakovým izolacím zvyšující provoz škodí. Asfaltové pásy přicházejí o ochranný posyp, tím ztrácejí ochranu proti UV záření,

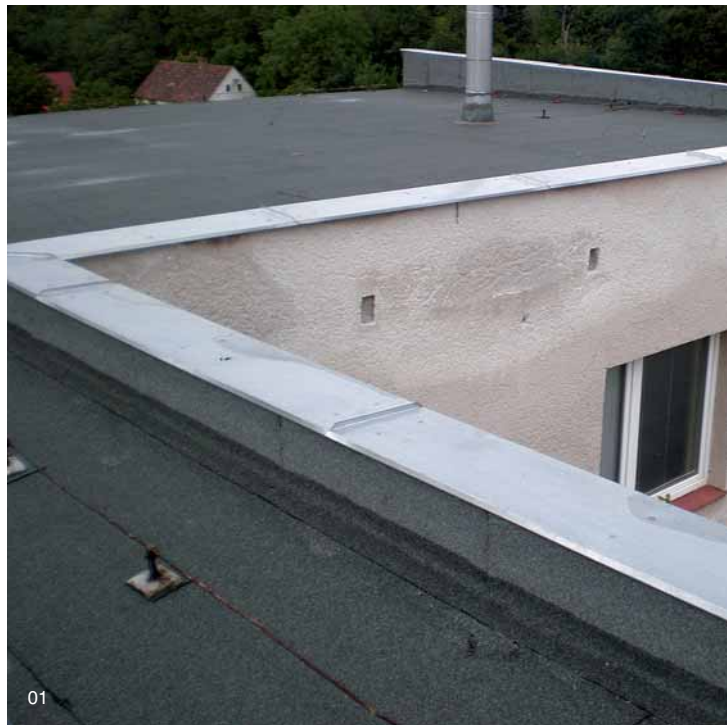
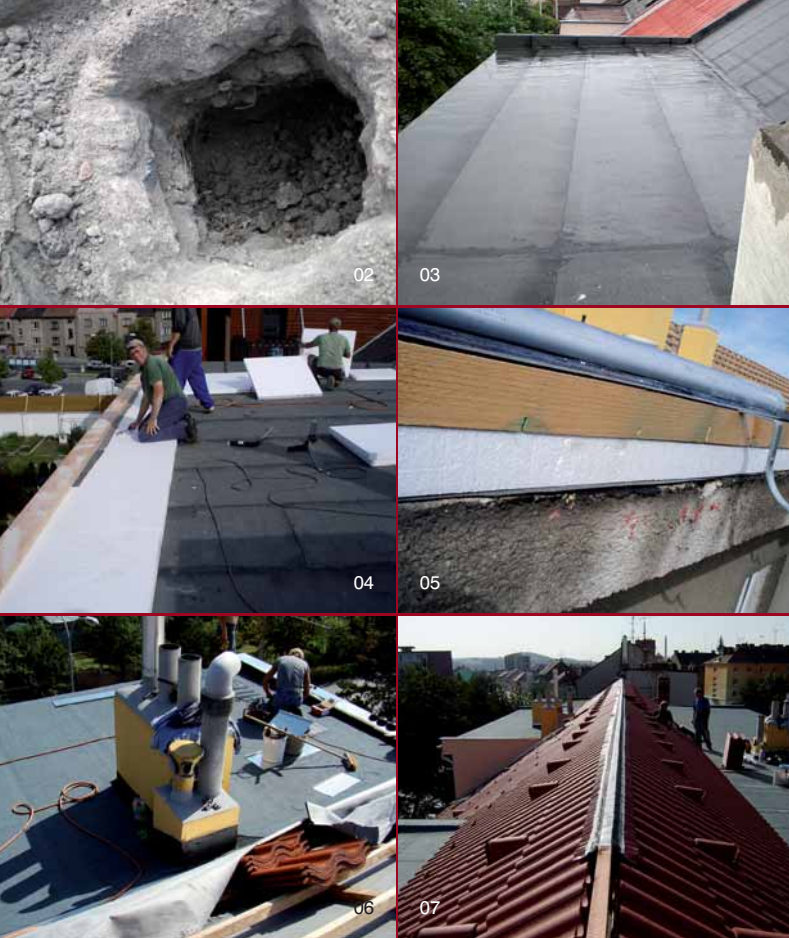
01 | Jednoplášťová střecha se spádovým násypem a kanálky z dutinových cihel. Na atice projevy vlhkosti akumulované v násypu.

PŘÍKLAD REKONSTRUKCE STŘECH BYTOVÉHO DOMU. V PŮVODNÍ SKLADBĚ PLOCHÉ STŘECHY ŠKVRÁROVÝ NÁSYP. ŠIKMÁ STŘECHA REKONSTRUOVÁNA SE ZATEPLENÍM NAD KROKVEMI.

- 02 | Sonda.
- 03 | Po odstranění původní dožilé asfaltové hydroizolace ploché střechy provedena nová vrstva asfaltových pásů. Je propojena s asfaltovou parotěsnicí vrstvou šikmé střechy montovanou na bedněni na původních krokevích.
- 04 | Pokládka první vrstvy tepelné izolace a montáž okraje střechy.
- 05 | Okraj střechy.
- 06 | Montáž oplechování atiky.
- 07 | Celkový pohled před dokončením.

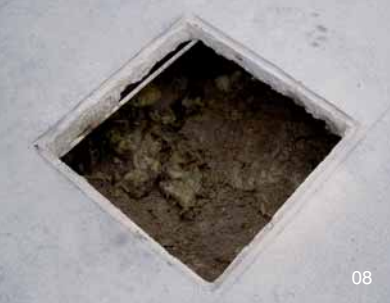
- 08 | Sonda.
- 09 | Pohled do prostoru mezi pláště střechy. Na horním plášti projev kondenzace vlhkosti.
- 10 | Větrací otvory v atice.
- 11 | Okraj střechy po položení tepelné izolace na horní plášť a provedení hydroizolace. Okraj řešen profilem UNIDEK.
- 12 | Celkový pohled na fasádu s novým VKZS. Otvory v atice jsou zaslepeny.

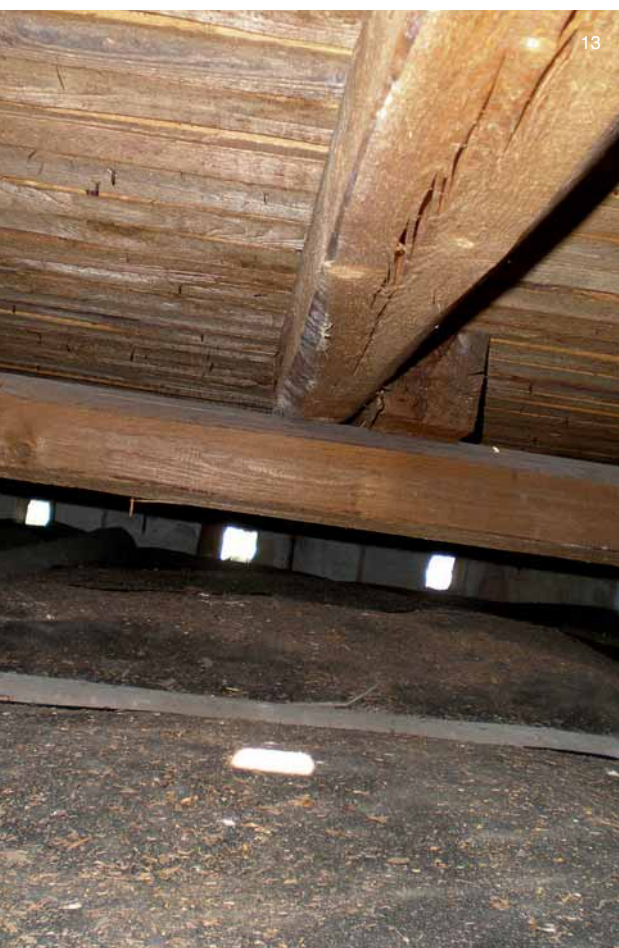
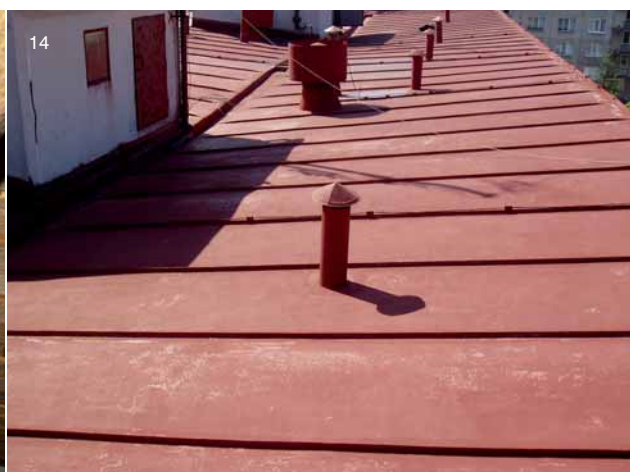
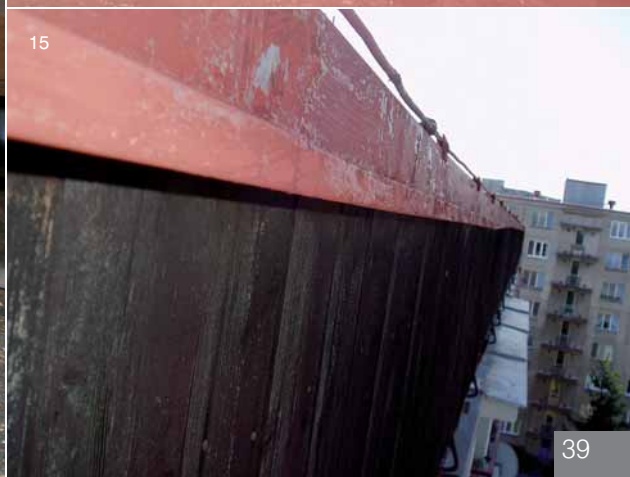
- 13| Pohled do prostoru pod dřevěným horním pláštěm střechy.
- 14| Objekt s dodatečně provedenou změnou na dvouplášťovou střechu s horním pláštěm ze dřeva a hladkou drážkovou krytinou.
- 15| Prkenné bednění obvodu dodatečně dřevěné nástavby měnící střechu na dvouplášťovou.

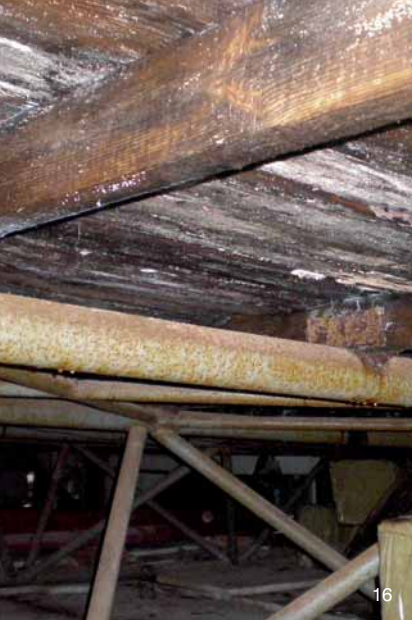
16

- 16| Pohled do prostoru mezi spodním pláštěm (podhledem s tepelnou izolací) a horním pláštěm. Je vidět poškození dřevěné konstrukce horního pláště biologickými škůdci rozvíjejícími se v důsledku vysoké vlhkosti a povrchové kondenzace.
- 17| Dokončená nová skladba horního pláště s tepelnou izolací a novou hydroizolací.
- 18| Zateplení fasády v úrovni střechy.
