DOKUMENTACE ČASTÝCH VAD VÍCEPLÁŠŤOVÝCH STŘECH

S LEHKÝM DOLNÍM PLÁŠTĚM PROVÁDĚNÝM ZDOLA A HORNÍM PLÁŠTĚM S MINIMÁLNÍM TEPELNÝM ODPOREM, SHRNUTÍ ZÁSAD PRO NAVHOVÁNÍ VÍCEPLÁŠŤOVÝCH STŘECH

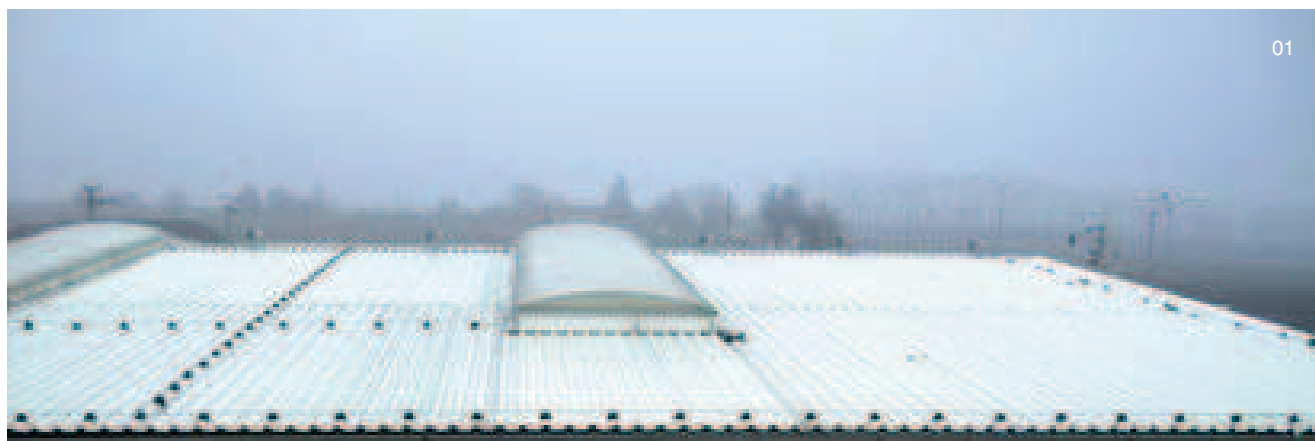
Jako příklad využití tohoto konstrukčního řešení, na kterém můžeme zdokumentovat jeho nejčastější vady, uvádíme zastřešení budovy archivu písemností /obr. 01 a 02, foto 01/ a budovy truhlárny /foto 02 a obr. 03/. U obou akcí bylo úkolem ATELIERU DEK provést návrh sanačních opatření vedoucích k zajištění nápravy nevyhovujícího stavu střech. Oba objekty jsou půdorysně

- Obr. 01 | Svislý řez objektem archivu písemností
- 01 | Pohled na střechu archivu
- 02 | Pohled na střechu truhlárny
- 03 | Zafoukávání prachového sněhu větracími otvory v hřebeni střechy
- 04 | Kondenzace vlhkosti na vnitřním líci krytiny z trapézových plechů
- 05 | Zatékání srážkové vody do střechy netěsnostmi skládané krytiny, namáhání nosné konstrukce odkapávající vodou
- 06 | Zatékání do interiéru
- 07 | Nahromaděná srážková voda na parozábraně
- 08 | Destrukce podhledu vlivem velkého množství nahromaděné vody
- 09 | Lokální projev vlhkosti v místech proniku vody kotevními prvky podhledu
- 10 | Nevzduchotěsně provedený výlez do mezistřešního prostoru
- 11 | Vzájemné napojení parozábrany přeložením

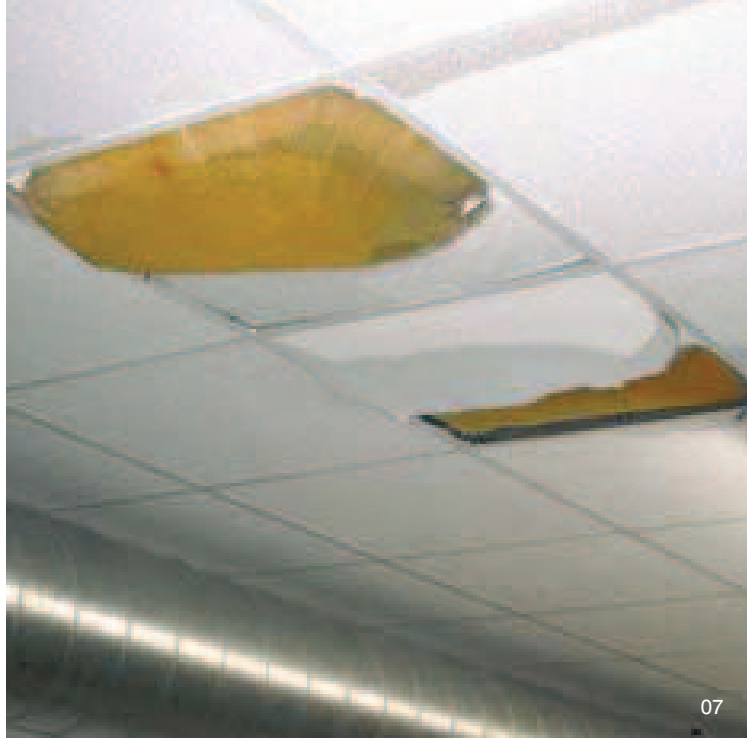
07

Docházelo tak k namáhání dolního pláště střechy zatékající vodou a tajícím sněhem, což vedlo k projevům vlhkosti v interiéru a při rychlém tání nahromaděného sněhu až k lokální destrukci podhledu /foto 06-08/.

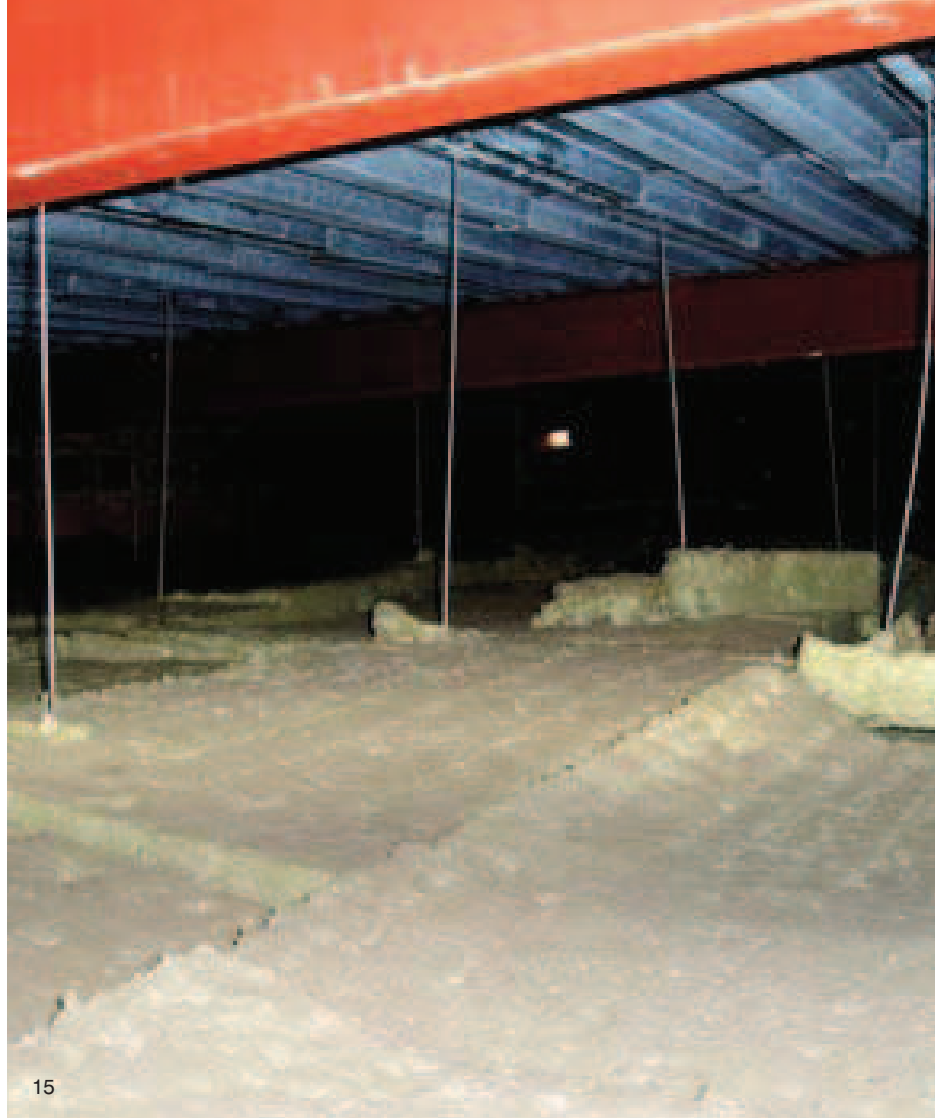
Na horním povrchu tepelné izolace dolního pláště nebyla provedena ochranná fólie /foto 15/. Docházelo

k zanášení tepelné izolace prachem. Prostor mezi vazníky byl větrán. Horní povrch tepelné izolace byl především v zimním období prochlazován proudícím studeným vzduchem. Oba tyto jevy přispívaly ke snižování povrchových teplot dolního pláště snižováním účinnosti tepelné izolace.

- 12| Tepelný most ve skladbě dolního pláště, nevzduchotěsné provedení prostupu parozábrany
- 13| Výrazný tepelný most ve skladbě dolního pláště, neprovedená návaznost parotěsné vrstvy na přilehlou konstrukci
- 14| Tvorba plísni a vlhkých map z důvodu nízkých povrchových teplot v místech tepelných mostů
- 15| Absence ochranné fólie na horním líci tepelné izolace
